ユニバーサルデザインを意識した歩行空間状況の把握： Part 3 米沢市北部地区を対象として

Understanding the Walking Space Situation Aware of Universal Design: Part 3 Hokubu Area Zone of Yonezawa City

要旨

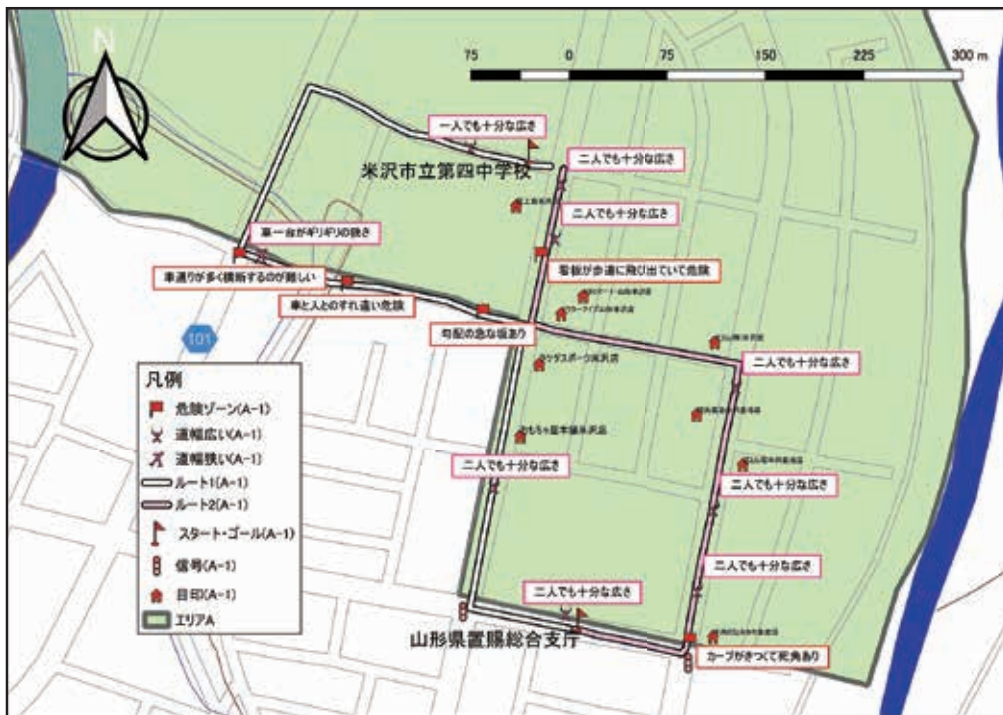
図26 道幅が広い箇所、道幅が狭い箇所、危険ゾーン（エリアA・A-1コース）

A-1コースの調査ルート上で確認した道幅が広い箇所、道幅が狭い箇所そして危険ゾーンを図26に示している。A-1コースでは道幅が広い箇所がルート1に3箇所、ルート2に5箇所、合わせて8箇所確認された。図26よりルート1上においてはスタート地点の山形県置賜総合支庁からタケダスポーツ米沢店までに至る道筋とゴール地点の米沢市立第四中学校が面する道筋が道幅の広い道路であることが確認できる。またルート2上においてはスタート地点の米沢市立第四中学校からタケダスポーツ米沢店までにいたる道筋およびルート2上の一番東側の南から北に向かう道筋が道幅の広い道路であることが確認できる。道幅が狭い箇所はルート1に1箇所のみ確認された。この道幅が狭い箇所は「車通りが多く横断するのが難しい」と指摘されている。

また危険ゾーンはルート1に3箇所、ルート2に2箇所、合わせて5箇所確認された。特にルート1では「車と人とのすれ違い危険」と判断された箇所があり、またルート2では「カーブがきつくて死角あり」の箇所があり、歩行の際は特に車の走行に注意を要する地点が確認された。図27にA-1コースにおける危険ゾーンの一例を示す。

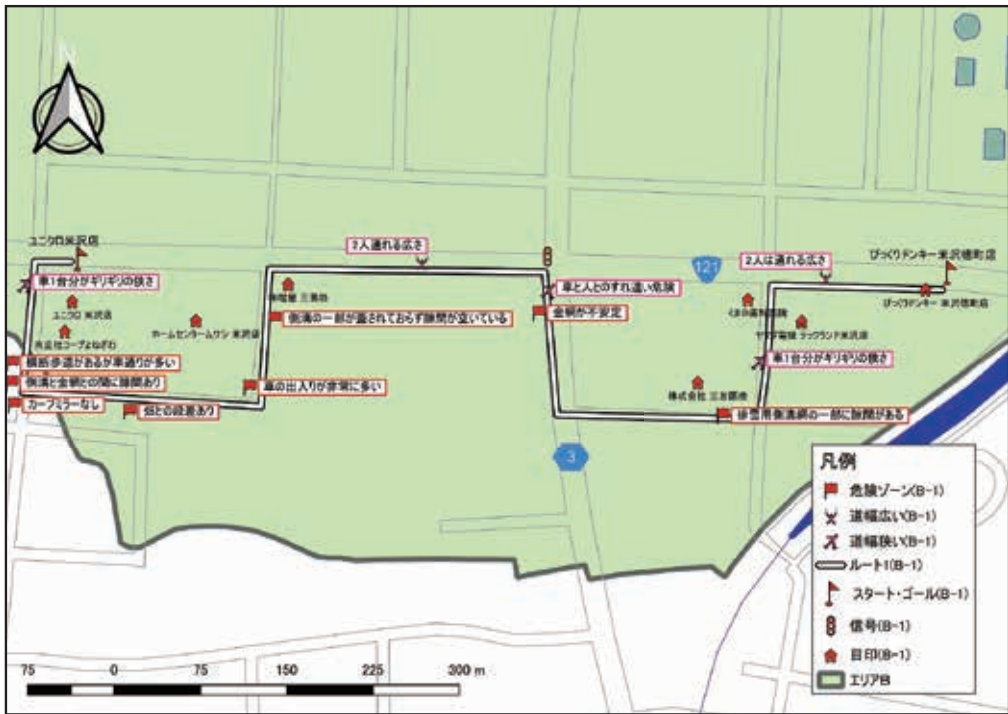
図38 道幅が広い箇所、道幅が狭い箇所、危険ゾーン（エリアB・B-1コース）

B-1コースの調査ルート上で確認した道幅が広い箇所、道幅が狭い箇所そして危険ゾーンを図38に示している。B-1コースでは道幅が広い箇所が2箇所、道幅が狭い箇所が3箇所存在していた。図38より道幅が広い箇所は2箇所とも図38中央部の東西に走る国道121号線に存在していた。道幅が狭い箇所は図38中央部の国道121号線に対して垂直に走る4つの道路上に存在していた。特に県道3号線上で確認された道幅が狭い箇所は「車と人とのすれ違い危険」と指摘されている。

また危険ゾーンは8箇所確認された。危険ゾーンについては図38中央部の国道121号線上には存在しておらず、主に国道121号線より南側に入った道路で確認されている。特に「側溝の一部が蓋されておらず隙間が空いている」や「排雪用側溝網の一部に隙間がある」、そして「側溝と金網との間に隙間あり」と指摘する箇所があり、歩行の際は足元に注意を要する地点が確認された。また「車の出入りが非常に多い」ことが確認された箇所や「横断歩道があるが車通りが多い」と指摘する箇所があり、歩行の際は特に車の走行に注意が必要となる地点が確認された。図39にB-1コースにおける危険ゾーンの一例を示す。

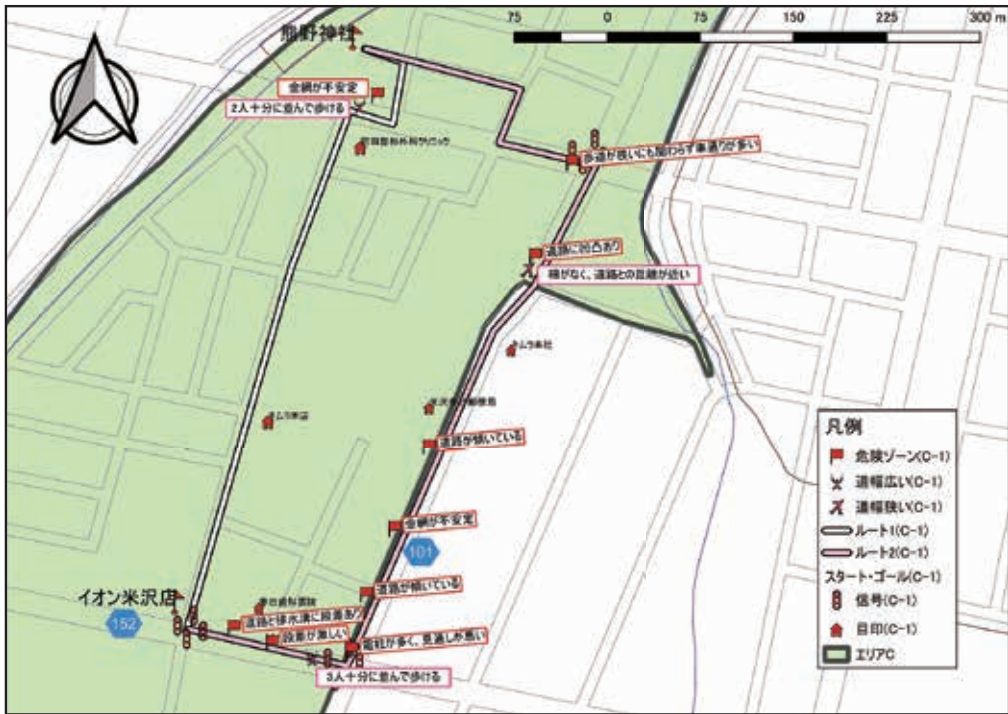
図51 道幅が広い箇所、道幅が狭い箇所、危険ゾーン（エリアC・C-1コース）

C-1コースの調査ルート上で確認した道幅が広い箇所、道幅が狭い箇所そして危険ゾーンを図51に示している。C-1コースでは道幅が広い箇所がルート1に1箇所、ルート2に1箇所、合わせて2箇所確認された。ルート1上の道幅が広い箇所は図51上部のゴール地点近くで確認されている。ルート2上の道幅が広い箇所は県道152号線上に存在していた。C-1コースの道幅が狭い箇所はルート2に1箇所のみ確認された。この道幅が狭い箇所は「柵がなく、道路との距離が近い」と指摘されている。

また危険ゾーンはルート1に2箇所、ルート2に8箇所、合わせて10箇所確認された。ルート1では「金網が不安定」と指摘した箇所があり、歩行の際は特に足元に注意する必要のある地点が確認された。またルート2では特に県道152号線上の信号近くにある「電柱が多く、見通しが悪い」と指摘する箇所や、県道101号線上の信号近くにある「歩道が狭いにも関わらず車通りが多い」と指摘する箇所があり、歩行の際は特に車や自転車の走行に注意を要する地点が確認された。図52にC-1コースにおける危険ゾーンの一例を示す。

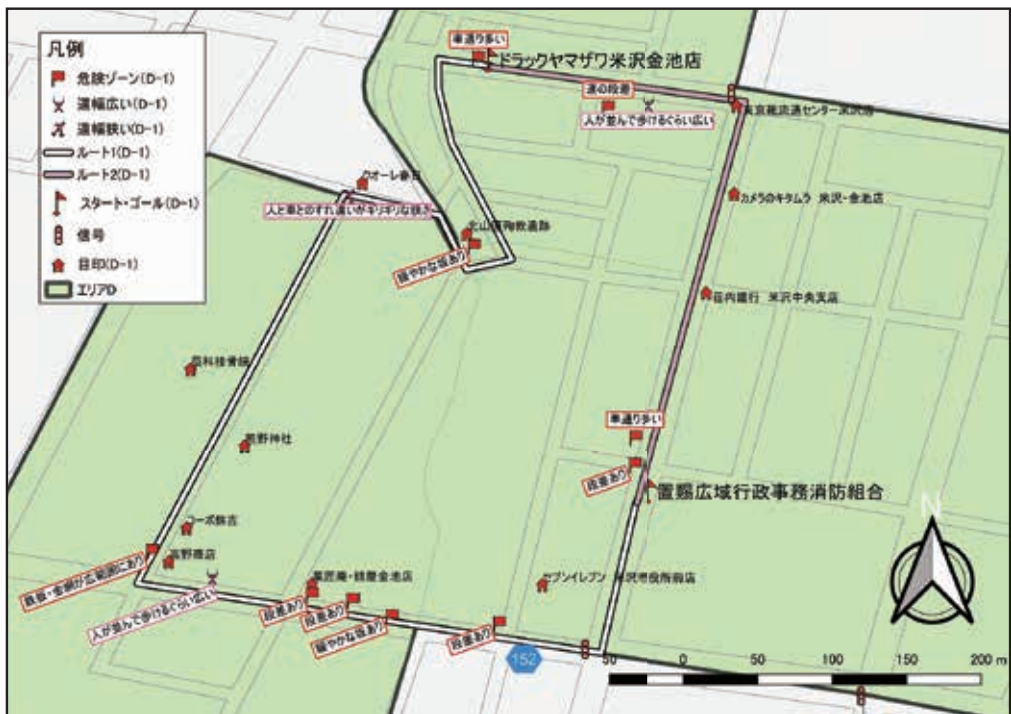
図64 道幅が広い箇所、道幅が狭い箇所、危険ゾーン (エリアD・D-1コース)

D-1コースの調査ルート上で確認した道幅が広い箇所、道幅が狭い箇所そして危険ゾーンを図64に示している。D-1コースでは、道幅が広い箇所がルート1に1箇所、ルート2に1箇所確認された。ルート1上の道幅が広い箇所は図64下部の県道152号線上で確認されている。ルート2上の道幅が広い箇所は図64上部のスタート地点とスタート地点から1つ目の信号までの道路で確認されている。D-1コースの道幅が狭い箇所はルート1に1箇所のみ確認された。この道幅が狭い箇所は「人と車とのすれ違いがギリギリな狭さ」と指摘されている。

また危険ゾーンはルート1に7箇所、ルート2に3箇所、合わせて10箇所確認された。ルート1では「段差あり」や「鉄板・金網が広範囲にあり」と指摘した箇所や、またルート2においても「道の段差」や「段差あり」と指摘する箇所があり、歩行の際は特に足元に注意する必要がある地点が確認された。図65にD-1コースにおける危険ゾーンの一例を示す。

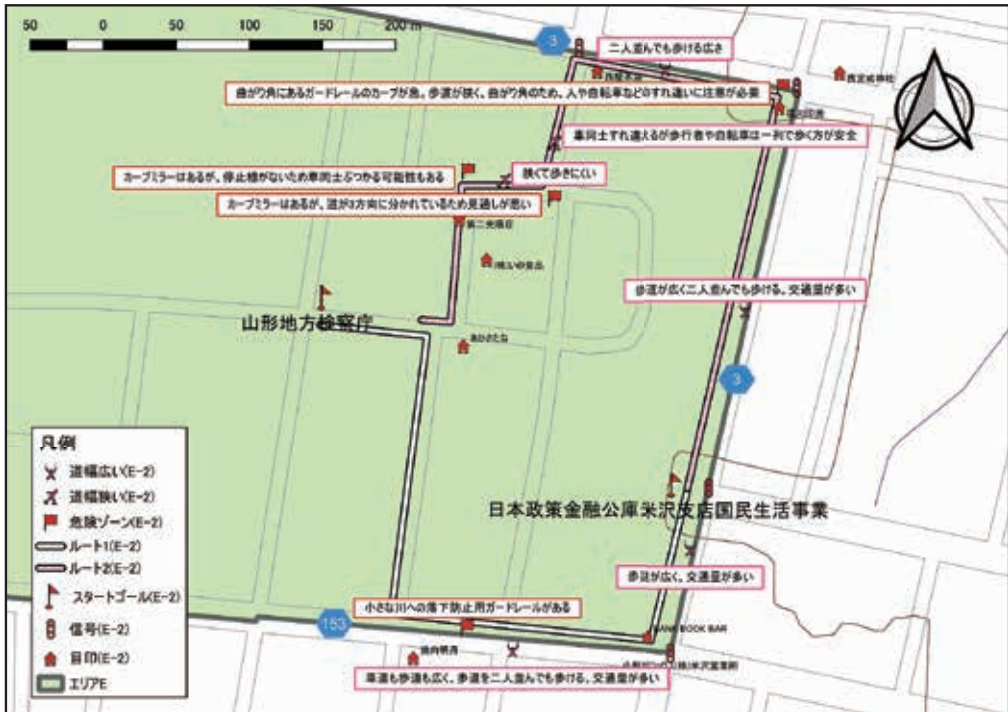
図82 道幅が広い箇所、道幅が狭い箇所、危険ゾーン（エリアE・E-2コース）

E-2コースの調査ルート上で確認した道幅が広い箇所、道幅が狭い箇所、そして危険ゾーンを図82に示している。E-2コースでは道幅が広い箇所がルート1に2箇所、ルート2に2箇所確認された。図82よりルート1の道幅が広い箇所は県道153号線上に1箇所、県道3号線上に1箇所確認できる。ルート2上の2つの道幅が広い箇所は県道3号線上に確認できる。E-2コースの道幅が狭い箇所はルート2に2箇所確認された。図82よりルート2の道幅が狭い箇所は県道3号線を左折しゴール地点に向かう道筋に2箇所確認できる。これらの地点は「車同士すれ違えるが歩行者や自転車は一列で歩く方が安全」や「狭くて歩きにくい」と指摘するほど道幅の狭い箇所であった。なおルート1では道幅が狭い箇所が確認されなかった。

また危険ゾーンはルート1に1箇所、ルート2に3箇所確認された。図83にE-2コースにおける危険ゾーンの一例を示す。ルート1では「小さな川への落下防止用ガードレールがある」と指摘した箇所があり、歩行の際は小川に近寄らずに歩行し、夜間では前方方向に注意する必要がある地点が確認された。ルート2では特に図82右上部にある県道3号線の信号のある交差点近くにある「曲がり角にあるガードレールのカーブが急。歩道が狭く、曲がり角のため、人や自転車などのすれ違いに注意が必要」と指摘する箇所がある。この危険ゾーンの様子を図83に示しているが、歩道が狭くかつ見通しの悪い曲がり角であるため、歩行の際は特に対向の歩行者の動きや自転車の走行に注意を要する地点が確認された。これに加えてルート2では、県道3号線を左折しゴール地点に向かう道筋に危険ゾーンが2箇所ある。この危険ゾーンは「カーブミラーはあるが、停止線がないため車同士ぶつかる可能性もある」、「カーブミラーはあるが、道が3方向に分かれているため見通しが悪い」と指摘する箇所であり、歩行

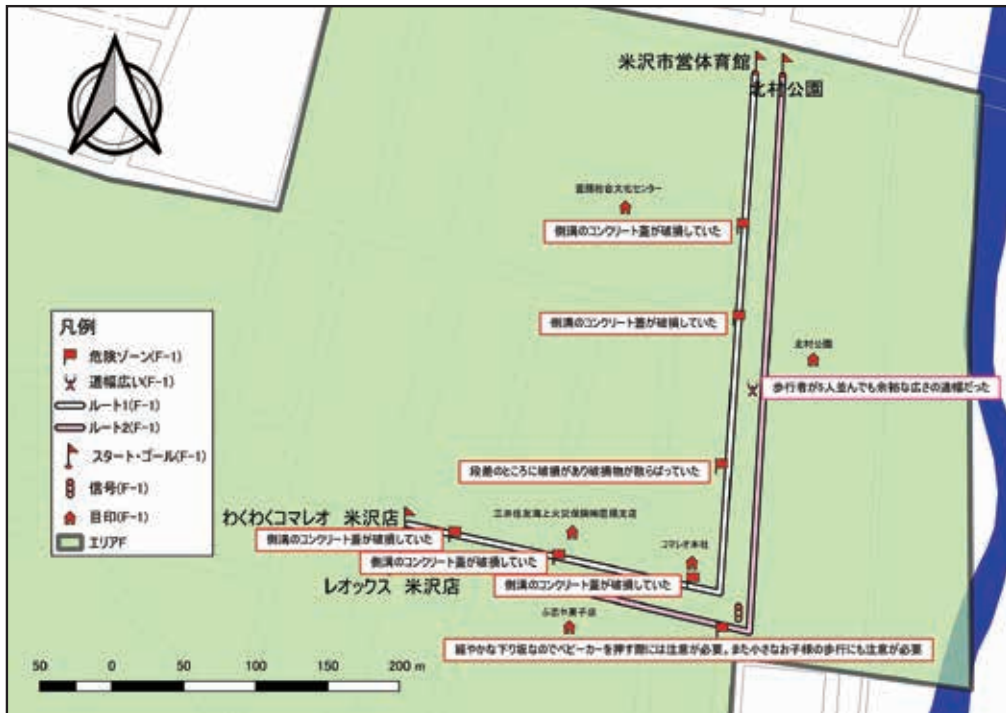
(この図は国土地理院の基盤地図情報に独自データを追加して使用したものである)
 図89 道幅が広い箇所、危険ゾーン（エリアF・F-1コース）

F-1コースの調査ルート上で確認した道幅が広い箇所と危険ゾーンを図89に示している。F-1コースでは道幅が広い箇所がルート2に1箇所確認された。図89よりルート2の道幅が広い箇所はスタート地点から東に進んで一つ目の信号からゴール地点の北村公園までの北村公園が面している南北に伸びる直線道路上に確認できる。この道幅が広い箇所は「歩行者が5人並んでも余裕な広さの道幅だった」と指摘するほど道幅が広い箇所であった。一方、ルート1では道幅が広い箇所は確認されなかった。

また危険ゾーンはルート1に6箇所、ルート2に1箇所、合わせて7箇所確認された。ルート1では「側溝のコンクリート蓋が破損していた」や「段差のところに破損があり破損物が散らばっていた」と指摘した箇所があり、歩行の際は特に足元に注意する必要がある地点が確認された。またルート2では図89南東部にある信号近くにある「穏やかな下り坂なのでベビーカーを押す際には注意が必要。また小さなお子様の歩行にも注意が必要」と指摘する箇所が確認された。図90にF-1コースにおける危険ゾーンの一例を示す。

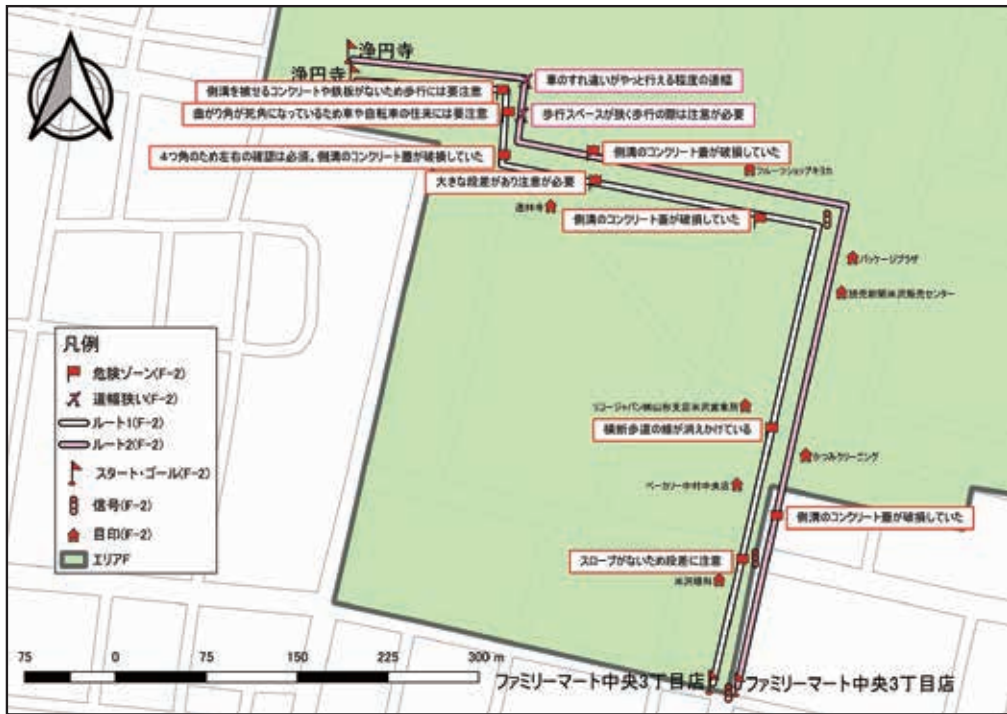
(この図は国土地理院の基盤地図情報に独自データを追加して使用したものである)
 図95 道幅が狭い箇所、危険ゾーン (エリアF・F-2コース)

F-2コースの調査ルート上で確認した道幅が狭い箇所と危険ゾーンを図95に示している。F-2コースでは道幅が狭い箇所がルート2に2箇所確認された。図95よりルート2の道幅が狭い箇所はゴール地点より一つ手前の曲がり角近くに2箇所確認できる。これらの地点は「歩行スペースが狭く歩行の際は注意が必要」や「車のすれ違いがやっと思える程度の道幅」と指摘するほど道幅の狭い箇所であった。

また危険ゾーンはルート1に7箇所、ルート2に2箇所、合わせて9箇所確認された。ルート1では「側溝をかぶせるコンクリートや鉄板がないため歩行には要注意」や「大きな段差があり注意が必要」などと指摘した箇所があり、歩行の際は特に足元に注意する必要がある地点が確認された。さらに「曲がり角が死角になっているため車や自転車の往来には要注意」と指摘する箇所があり、歩行の際は特に車や自転車の走行に注意を要する地点が確認された。またルート2では「側溝のコンクリート蓋が破損していた」と指摘する箇所が確認された。図96にF-2コースにおける危険ゾーンの一例を示す。
