ユニバーサルデザインを意識した歩行空間状況の把握：
Part 4 米沢市愛宕地区を対象として

Understanding the Walking Space Situation Aware of Universal Design:
Part 4 Atago Area Zone of Yonezawa City

西川 友子・小野 朋美・松田 夏実

山形県立米沢女子短期大学

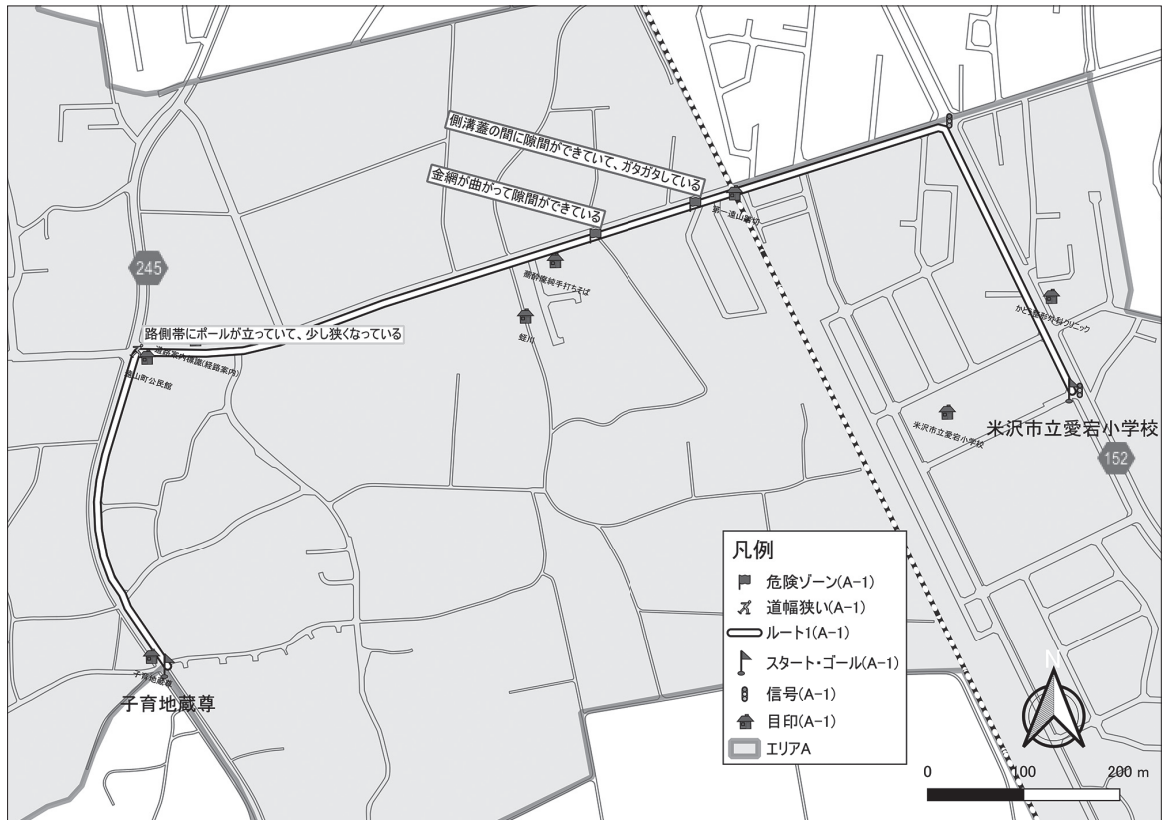
図14 道幅が狭い箇所、危険ゾーン (エリアA・A-1コース)

A-1コースの調査ルート上で確認した道幅が狭い箇所そして危険ゾーンを図14に示している。A-1コースでは道幅が広い箇所が1箇所確認された。図14よりルート1上の道幅が狭い箇所は第一遠山踏切を超えて県道245号線に向かう道筋の県道245号線への流入地点側の遠山公民館近くで確認されている。この道幅が狭い箇所は「路側帯にポールが立っていて、少し狭くなっている」と指摘されている。

危険ゾーンは2箇所確認された。1つ目は第一遠山踏切から西に約50m離れたところにある。この危険ゾーンは「側溝蓋の間に隙間ができていて、ガタガタしている」と指摘されている。2つ目は1つ目と同様に第一遠山踏切を超えて県道245号線に向かう道筋で確認された。この危険ゾーンは「金網が曲がって隙間ができています」と判断された箇所となっている。これら2箇所は歩行の際には足元に注意を要する地点として確認された。図15にA-1コースにおける危険ゾーンの一例を示す。

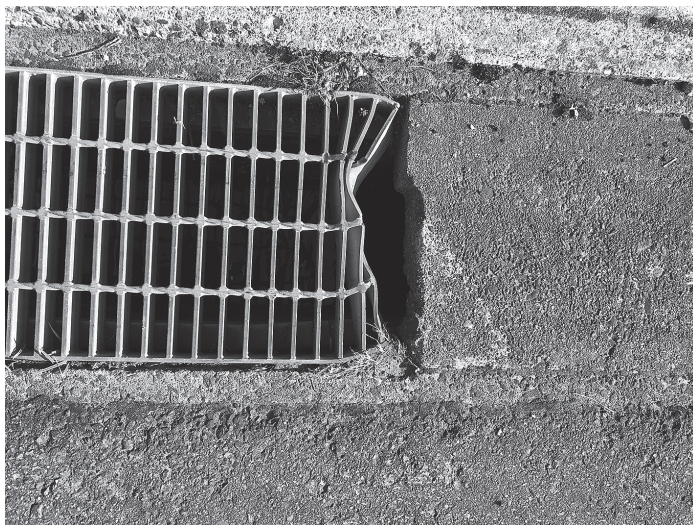
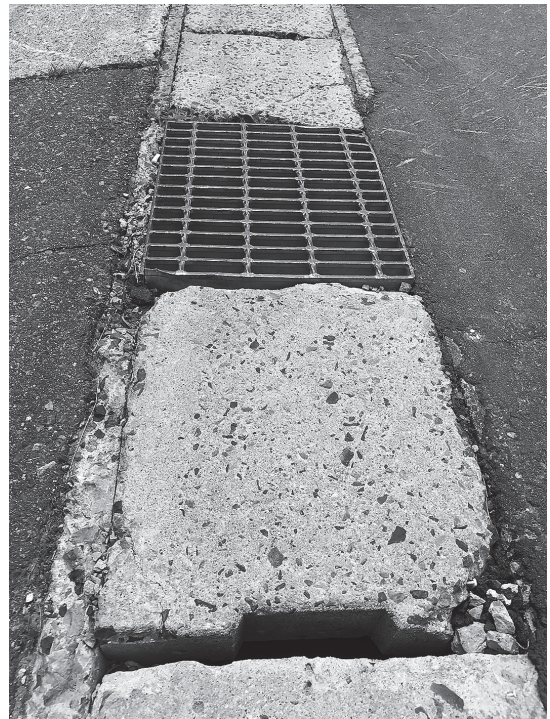
図15 エリアA・A-1コースにおける危険ゾーンの一部

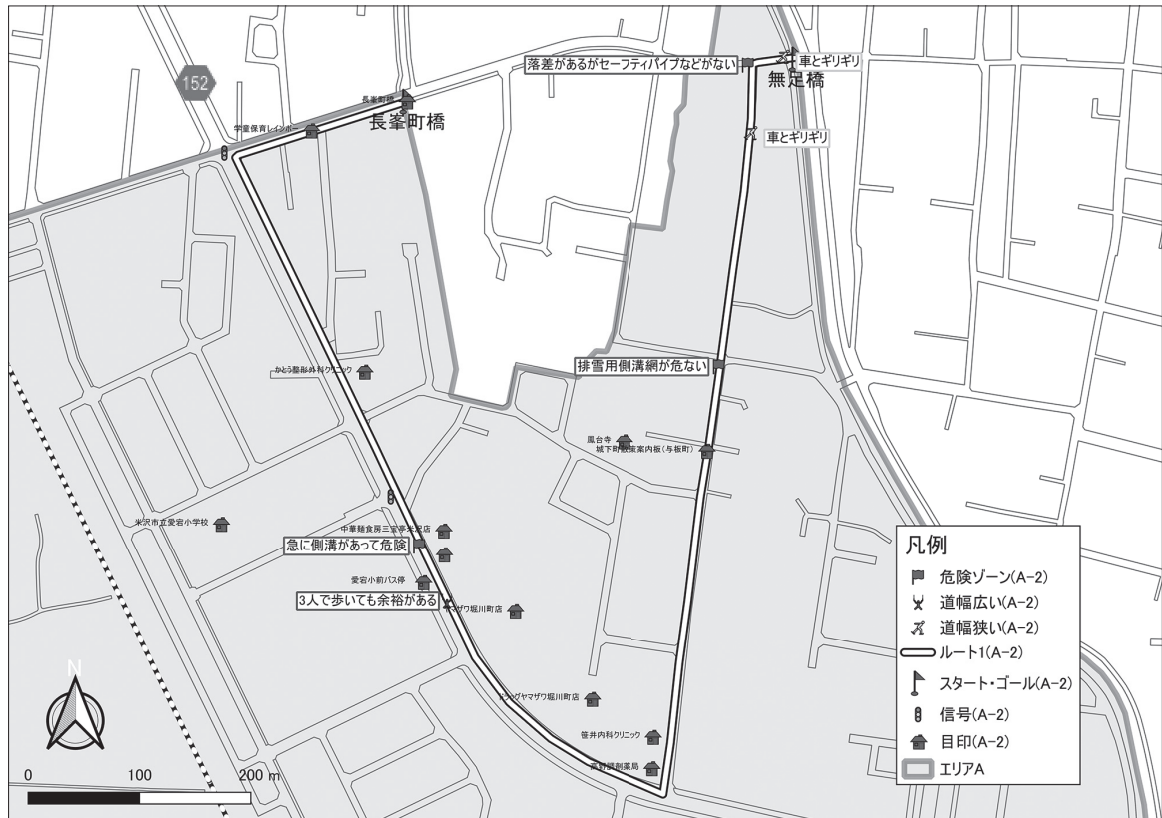
図20 道幅が広い箇所、道幅が狭い箇所、危険ゾーン（エリアA・A-2コース）

A-2コースの調査ルート上で確認した道幅が広い箇所、道幅が狭い箇所そして危険ゾーンを図20に示している。A-2コースでは道幅が広い箇所が1箇所確認された。この道幅が広い箇所は「3人で歩いても余裕がある」と報告されている。道幅が狭い箇所は2箇所確認された。1つ目の道幅が狭い箇所はスタート地点の無足橋で確認されている。2つ目の道幅が狭い箇所はスタート地点から1つ目の角を曲がって県道152号線に向かう道筋で確認されている。この2つの道幅が狭い箇所はともに「車とギリギリ」となっている狭さであることが報告されている。

危険ゾーンは3箇所確認された。1つ目の危険ゾーンはスタート地点から1つ目の角で確認され、その内容は「落差があるがセーフティパイプなどが無い」と指摘されている。2つ目の危険ゾーンはスタート地点から1つ目の角を曲がって県道152号線に向かう道筋で確認されている。この地点は「排雪用側溝網が危ない」と報告されている。最後の危険ゾーンは県道152号線上に位置しており、指摘内容は「急に側溝があって危険」であった。これらの危険ゾーンは歩行の際は特に足元に注意する必要がある地点として確認された。図21にA-2コースにおける危険ゾーンの一例を示す。

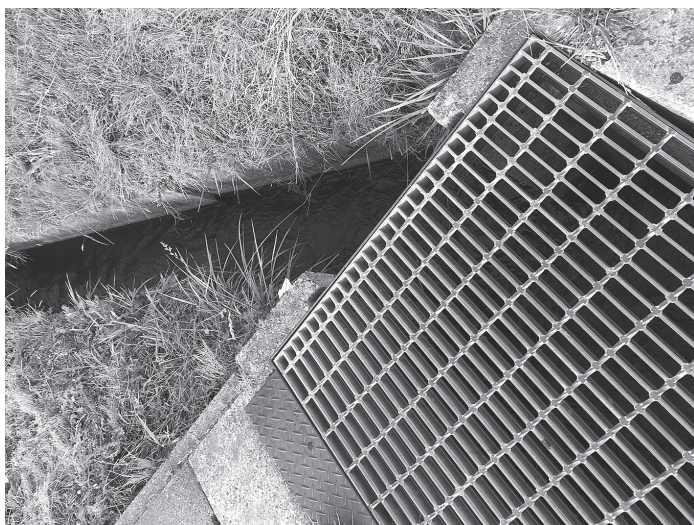
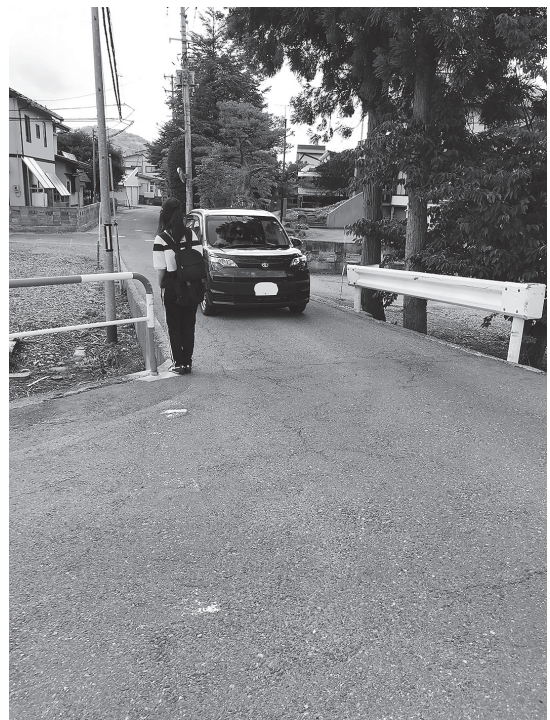
図21 エリアA・A-2コースにおける危険ゾーンの一つ

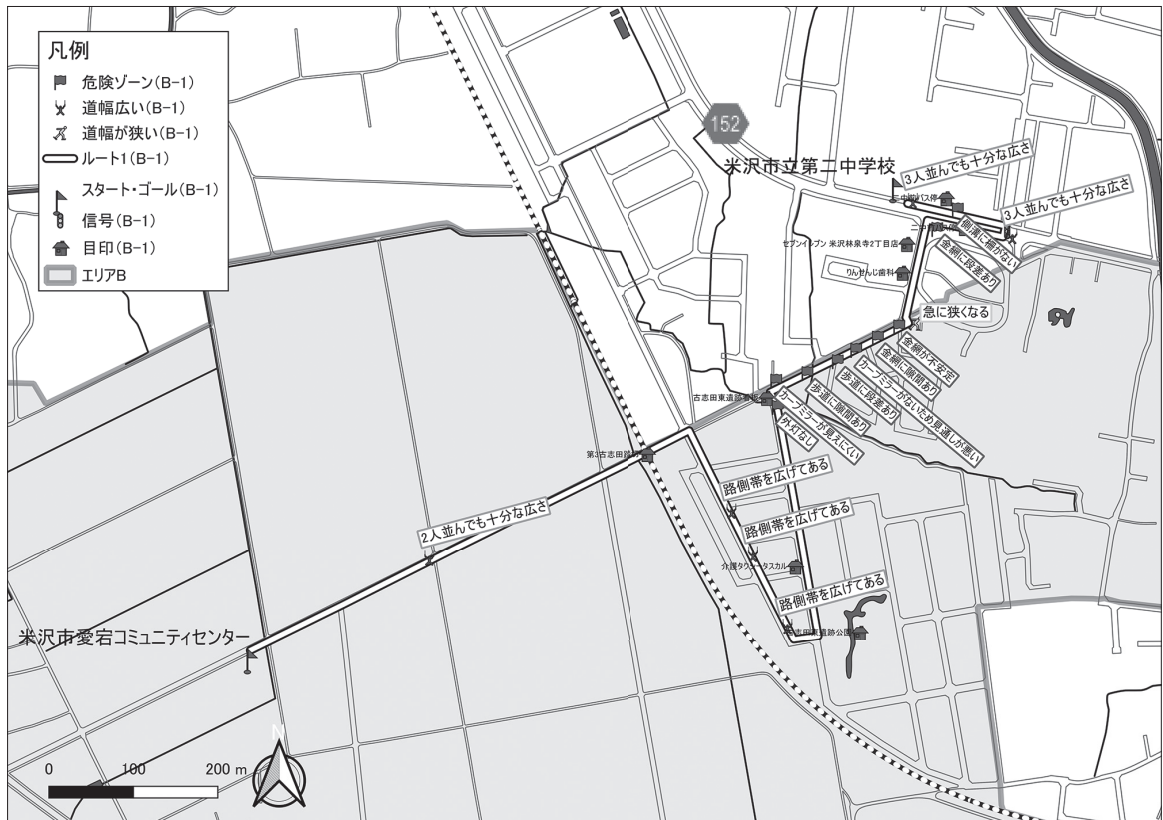
図26 道幅が広い箇所、道幅が狭い箇所、危険ゾーン (エリアB・B-1コース)

B-1コースの調査ルート上で確認した道幅が広い箇所、道幅が狭い箇所そして危険ゾーンを図26に示している。B-1コースでは道幅が広い箇所が6箇所存在していた。図26より2箇所の道幅が広い箇所は、県道152号線上に存在していた。この2つの道幅が広い箇所は「3人並んでも十分な広さ」と報告されている。また他の3箇所の道幅が広い箇所は「路側帯を広げてある」と報告されており、その位置は古志田東遺跡から第3古志田踏切に向かう道筋に確認できる。残りの1つの道幅が広い箇所は「2人並んでも十分な広さ」として、ルート中盤の第3古志田踏切付近からゴール地点の米沢市愛宕コミュニティセンターに向かう道筋に確認できる。道幅が狭い箇所は1箇所確認された。この道幅が狭い箇所は県道152号線から南方向に向かう道筋の突き当りに位置しており、「急に狭くなる」と指摘されている。

危険ゾーンは9箇所確認された。図26からスタート地点からルート中盤の古志田東遺跡の看板までの間に危険ゾーンが確認されている。特に「側溝に柵がない」や「金網に段差あり」、あるいは「歩道に段差あり」と指摘する箇所があり、歩行の際は足元に注意を要する地点が確認された。また「カーブミラーがないため見通しが悪い」ことが確認された箇所や「カーブミラーが見えにくい」と指摘する箇所があり、歩行の際は特に車の走行に注意が必要となる地点が確認された。また、「外灯なし」と指摘する地点も存在した。夜間の歩行は細心の注意を払う必要がある。図27にB-1コースにおける危険ゾーンの一例を示す。

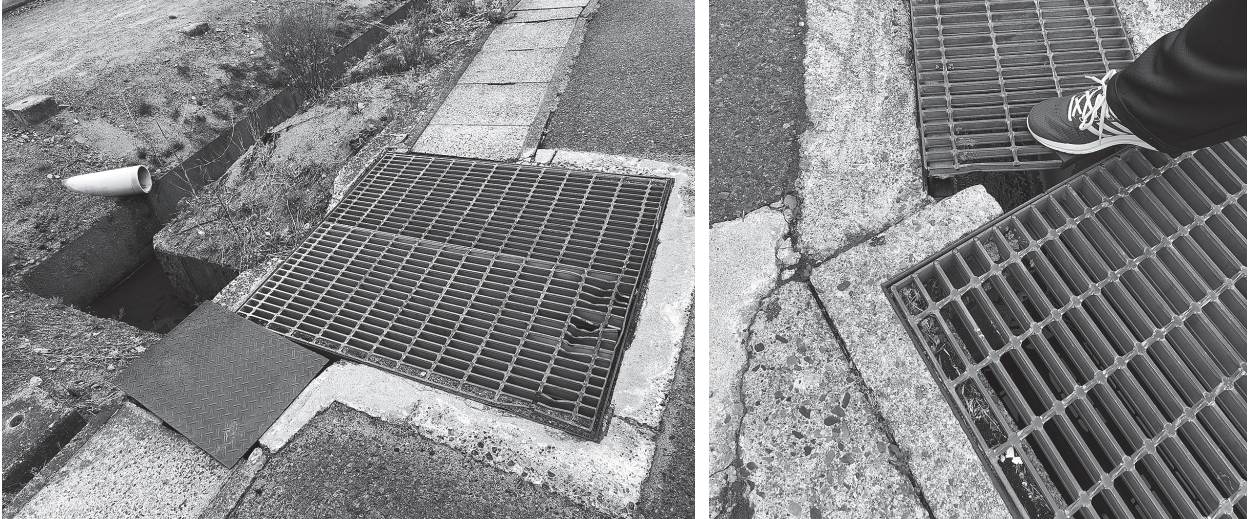
図27 エリアB・B-1コースにおける危険ゾーンの一例

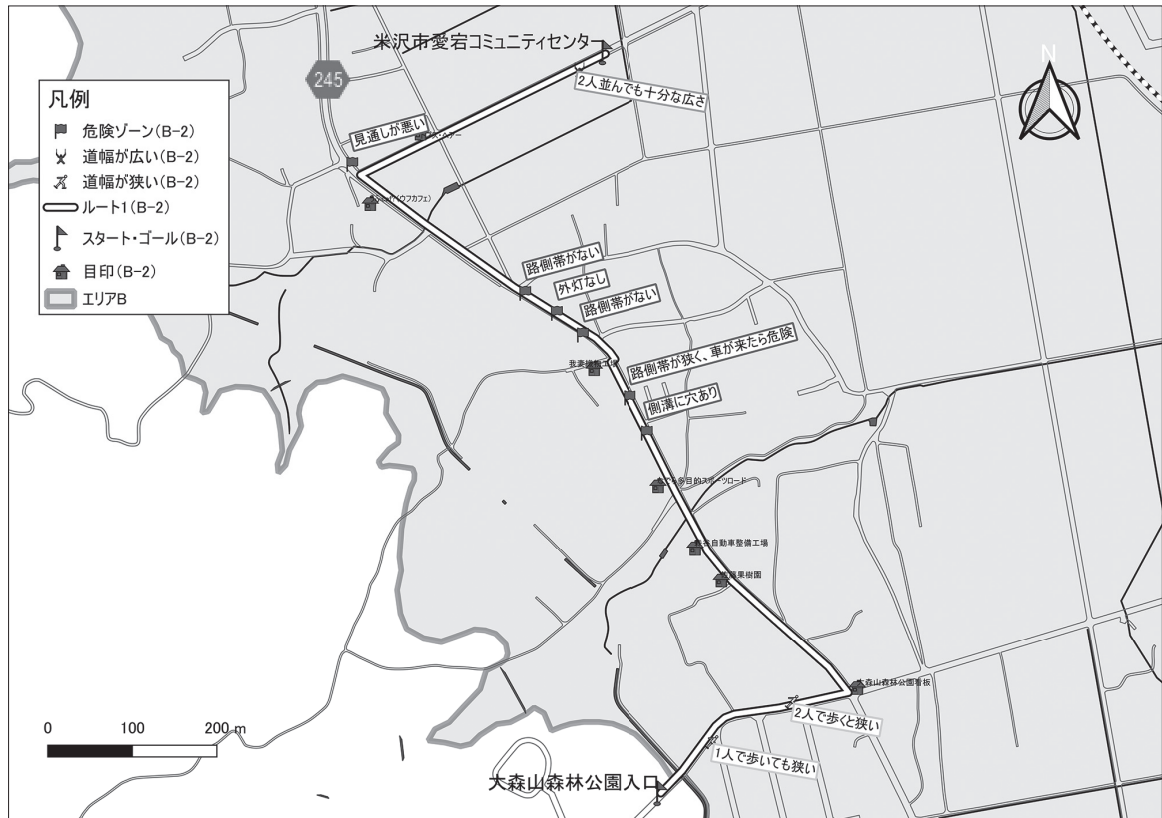
図31 道幅が広い箇所、道幅が狭い箇所、危険ゾーン (エリアB・B-2コース)

B-2コースの調査ルート上で確認した道幅が広い箇所、道幅が狭い箇所そして危険ゾーンを図31に示している。B-2コースでは道幅が広い箇所が1箇所、道幅が狭い箇所が2箇所存在していた。図31より道幅が広い箇所は、スタート地点の米沢市愛宕コミュニティセンター付近に確認できる。この道幅が広い箇所は「2人並んでも十分な広さ」と報告されている。2箇所の道幅が狭い箇所は、図31においては県道245号線上の大森山公園看板からゴール地点の大森山森林公園入口までに至る道筋で確認できる。これらの道幅が狭い箇所はゴール地点に向かうにつれて、「2人で歩くと狭い」、「1人で歩いても狭い」と指摘されている。

危険ゾーンは6箇所確認された。図31から、確認された危険ゾーンの全てが県道245号線上に存在していることが分かる。スタート地点から1つ目の角にある危険ゾーンは「見通しが悪い」と指摘している。また、「路側帯がない」、「路側帯が狭く、車が来たら危険」と指摘する箇所があり、歩行の際は特に車の走行に注意が必要となる地点が確認された。また、「側溝に穴あり」と指摘する箇所があり、歩行の際は足元に注意を要する地点が確認された。そして、「外灯なし」と指摘する箇所も存在した。夜間に歩行する際は足元には細心の注意を払う必要がある。図32にB-2コースにおける危険ゾーンの一例を示す。

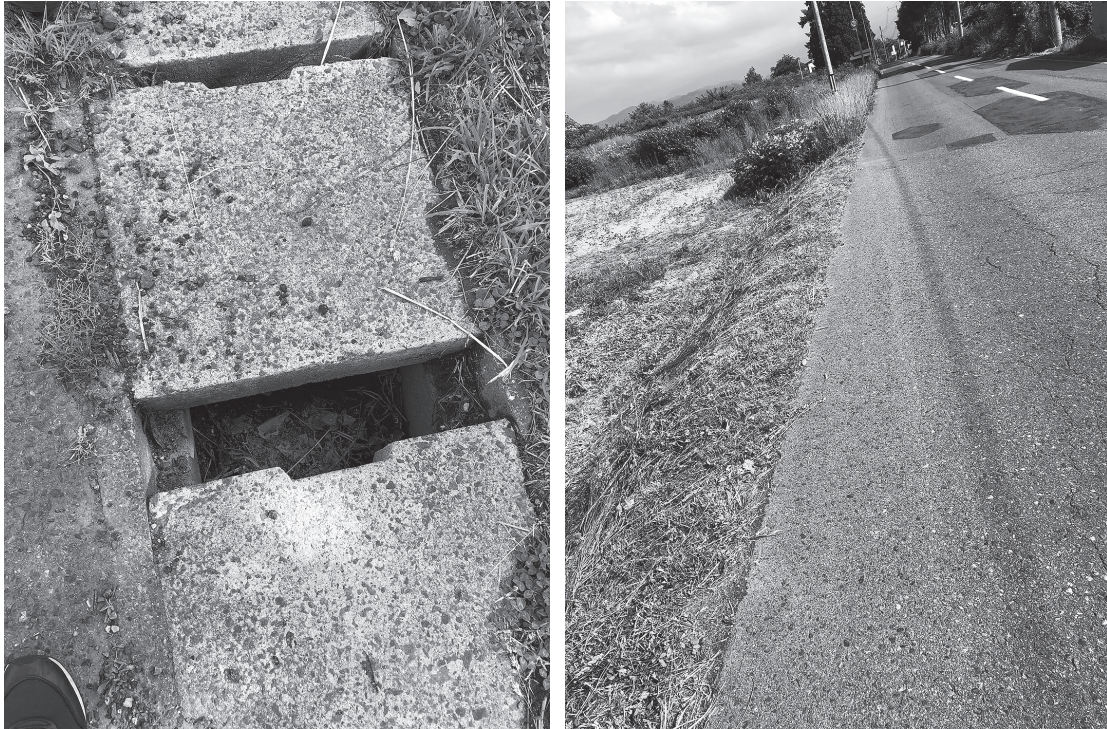
図32 エリアB・B-2コースにおける危険ゾーンの一例
