ユニバーサルデザインを意識した  
歩行空間状況の把握：Part 5  
米沢市西部地区JR米坂線以東エリアを対象として

西川 友子・小野 朱夏里・中野 歩美

『生活文化研究所報告』

2021年3月

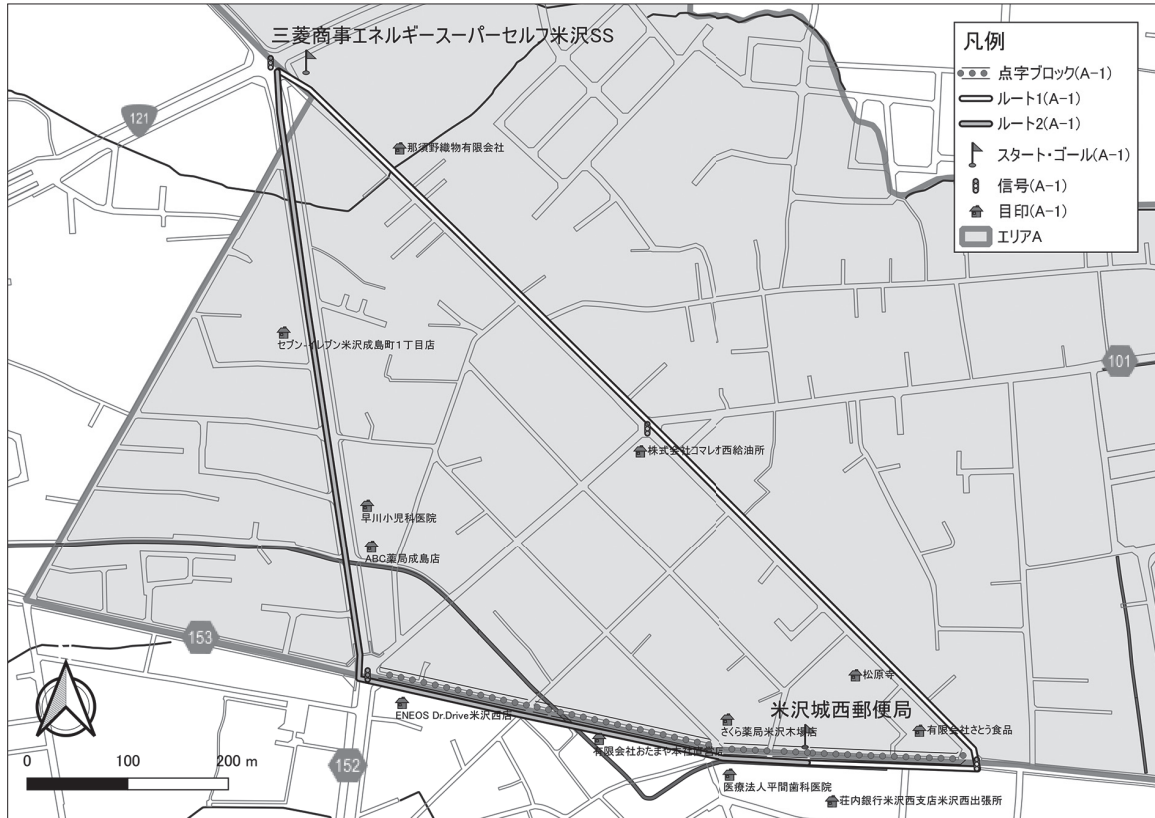
図16 点字ブロック (エリアA・A-1コース)

図16に点字ブロックが敷設されていた場所を示す。点字ブロックはルート1に1箇所、ルート2に5箇所敷設していた。点字ブロックはルート1とルート2上の県道153号線沿いのみで確認された。

点字ブロックは、今回調査した全てのコースのルートに敷設されていた。だが、A-1コース・ルート2上の県道152号線上ではENEOS Dr.Drive米沢西店近くの交差点からゴール地点の三菱商事エネルギースーパーセルフ米沢SSまでの間には点字ブロックが敷設されていなかった(図16)。この道筋には医院や薬局があるため患者さんが多く通る道であり、道幅については「複数人で横に並んで歩いても十分な広さ」と報告されている(図17)。また、B-2コース・ルート2上の県道152号線上ではクリーニングタイムリー御廟店からファミリーマート米沢御廟二丁目店までの間にも点字ブロックが敷設されていなかった(図46)。この道沿いにはドラッグストアや保育園、コンビニエンスストアなどの店舗が多く存在しているため歩行者が多く、道幅については「5、6人が横に並んで歩ける広さ」と報告されている(図47)。さらに、全てのコースのルートに含まれる県道152号線上の歩道は整備されていた。これらの報告から県道152号線上の歩道に点字ブロック敷設を検討する価値がある。

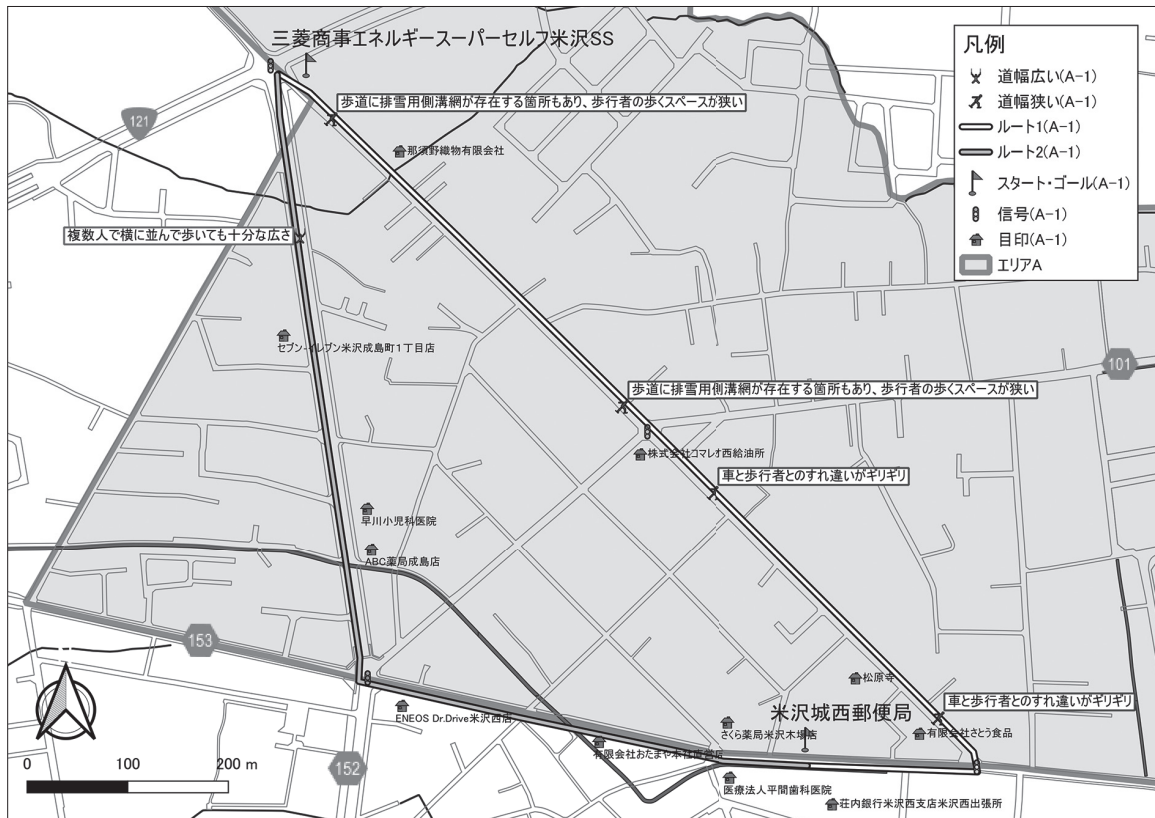
図17 道幅広い、道幅狭い (エリアA・A-1コース)

A-1コースの調査ルート上で確認した道幅が広い箇所、道幅が狭い箇所を図17に示している。A-1コースでは道幅が広い箇所がルート2に1箇所確認されたが、ルート1では確認されなかった。道幅が広い箇所は県道152号線の道筋において「複数人で横に並んで歩いても十分な広さ」と指摘されている。道幅が狭い箇所はルート1に4箇所確認された。一方、ルート2では確認されなかった。この道幅が狭い箇所は「歩道に排雪用側溝網が存在する箇所もあり、歩行者の歩くスペースが狭い」や「車と歩行者とのすれ違いがギリギリ」と指摘されている。

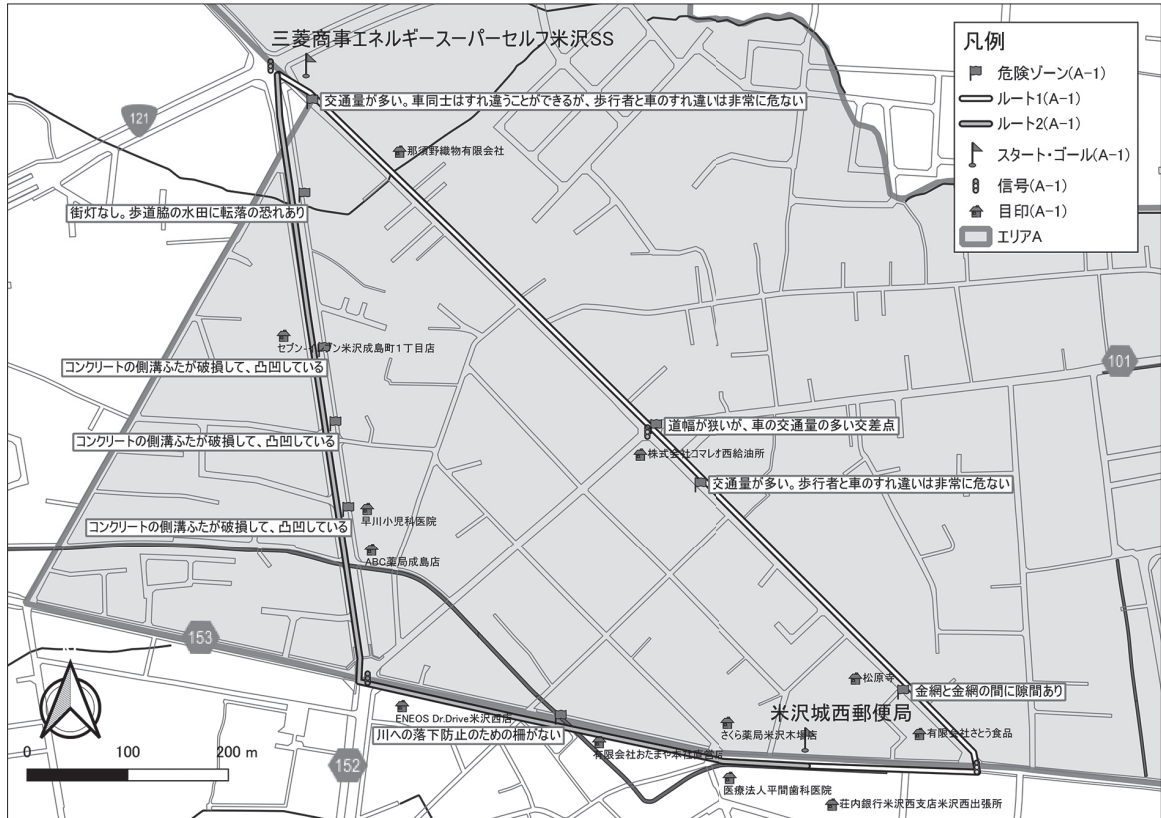
図18 危険ゾーン (エリアA・A-1コース)

危険ゾーンは図18に示している。ルート1に4箇所、ルート2に5箇所、合わせて9箇所確認された。特にルート1では「交通量が多い」と判断された箇所が3箇所あり、歩行の際は車の走行状況に注意を要する地点が確認された。またルート2では「コンクリートの側溝ふたが破損して、凸凹している」箇所が3箇所確認された。図19にA-1コースにおける危険ゾーンの一例を示す。

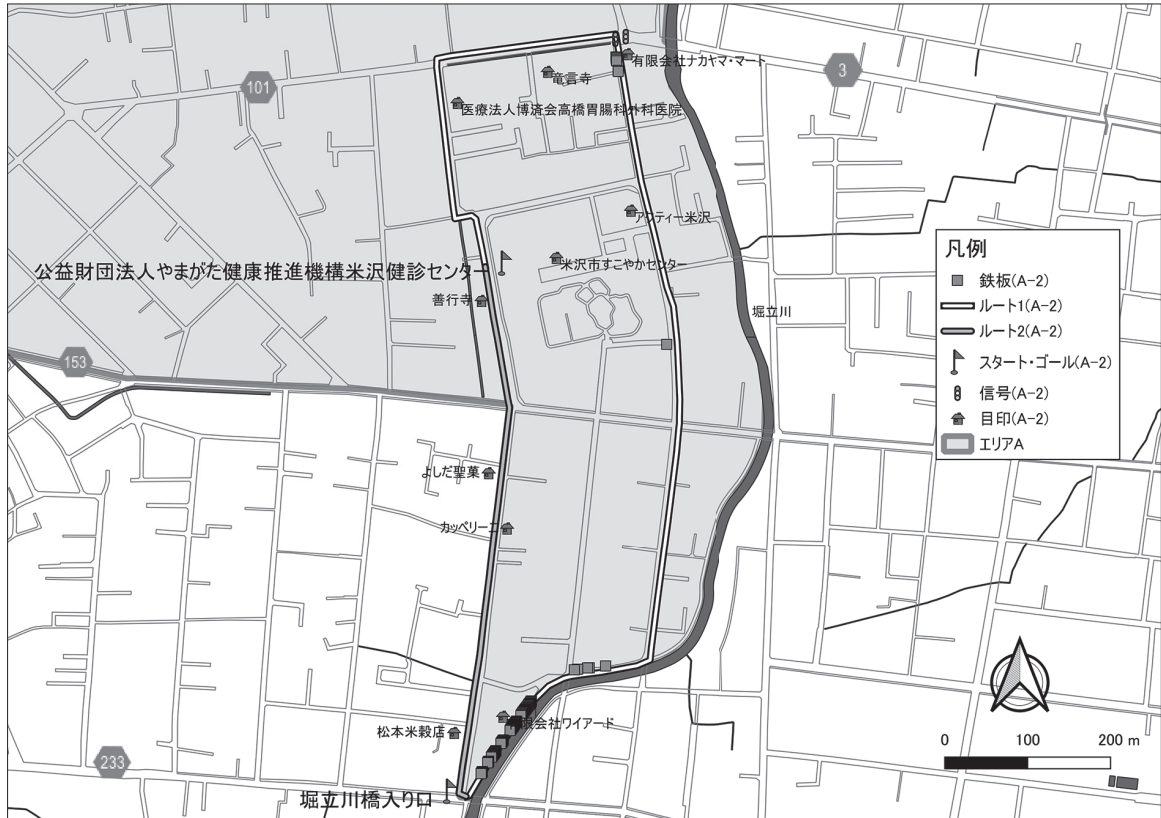
図22 鉄板（エリアA・A-2コース）

図22は鉄板の確認された箇所を示している。鉄板はルート1に75箇所確認された。一方、ルート2では確認されなかった。鉄板は有限会社ワイアードと堀立川橋入り口までの道に密集していた。

167個存在した鉄板のうち、鉄板が連なっている場所が2箇所ある。1箇所目はA-2コース・ルート1上の有限会社ワイアードと堀立川橋入り口までの道筋である。この道筋は鉄板が連なり、かつ密集している(図22)。雨天時は鉄板が滑りやすくなることから、足元に注意して歩行する必要がある。2箇所目はB-2コース・ルート1上の廟の隠れ家(たまやのかくれが)前の道筋である。この道筋も鉄板が集中して存在している(図42)。さらにこの道は、少しカーブしているため見通しが悪くなっているうえに(図48)、車の往来が激しい。加えて歩行者からは車が視認しにくい。万が一走行中の車のそばで歩行者が転倒した場合、歩行者は怪我をする恐れがある。最悪の場合は歩行者の命の危険が生じることが懸念される。

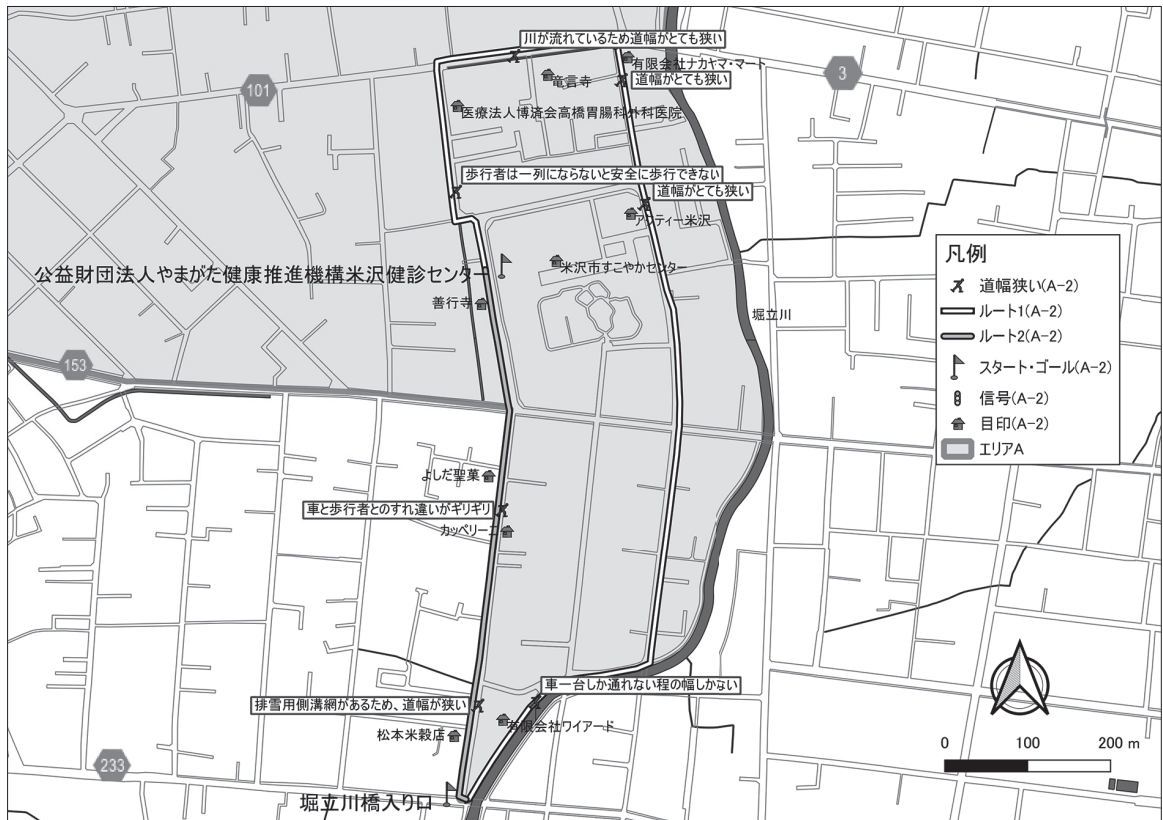
図27 道幅狭い (エリアA・A-2コース)

A-2コースの調査ルート上で確認された道幅が狭い箇所を図27に示している。A-2コースでは道幅が狭い箇所はルート1に5箇所、ルート2に2箇所確認された。図27に示されているようにA-2コースは全体的に非常に道幅が狭い場所が続いており、「車と歩行者とのすれ違いがギリギリ」や「車一台しか通れない程の幅しかない」と指摘されている。

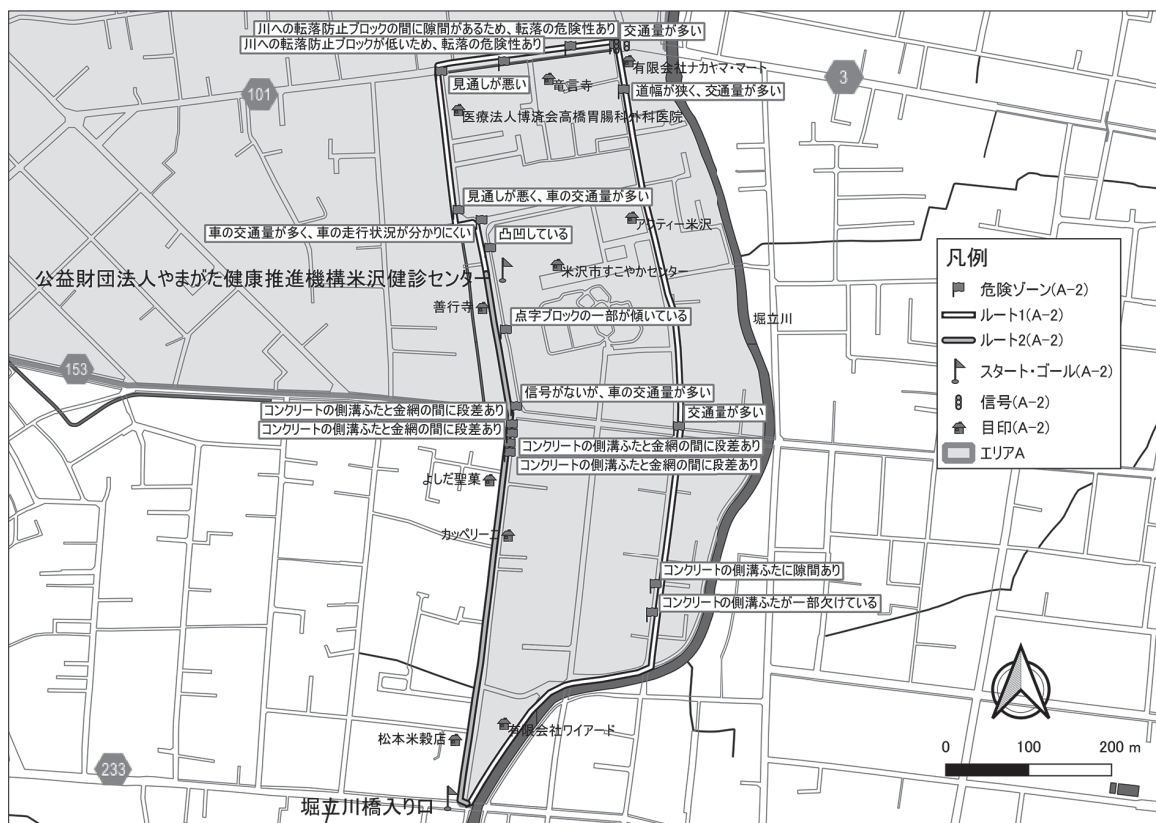
図28 危険ゾーン（エリアA・A-2コース）

危険ゾーンは図28に示している。ルート1に11箇所、ルート2に6箇所、合わせて17箇所確認された。ルート1では見通しが悪い箇所や交通量が多い箇所が7地点確認された。見通しが悪い箇所は、ルート1のスタート地点である公益財団法人やまがた健康推進機構米沢健診センターから県道101号線へ向かう道に2箇所存在した。交通量が多い箇所は、県道101号線と県道3号線が接続する交差点から県道153号線までの道筋に3地点確認できた。またルート2ではルート2と県道153号線が交差する地点の近くに「コンクリートの側溝ふたと金網の間に段差あり」が連続して4箇所確認された。図29にA-2コースにおける危険ゾーンの一例を示す。

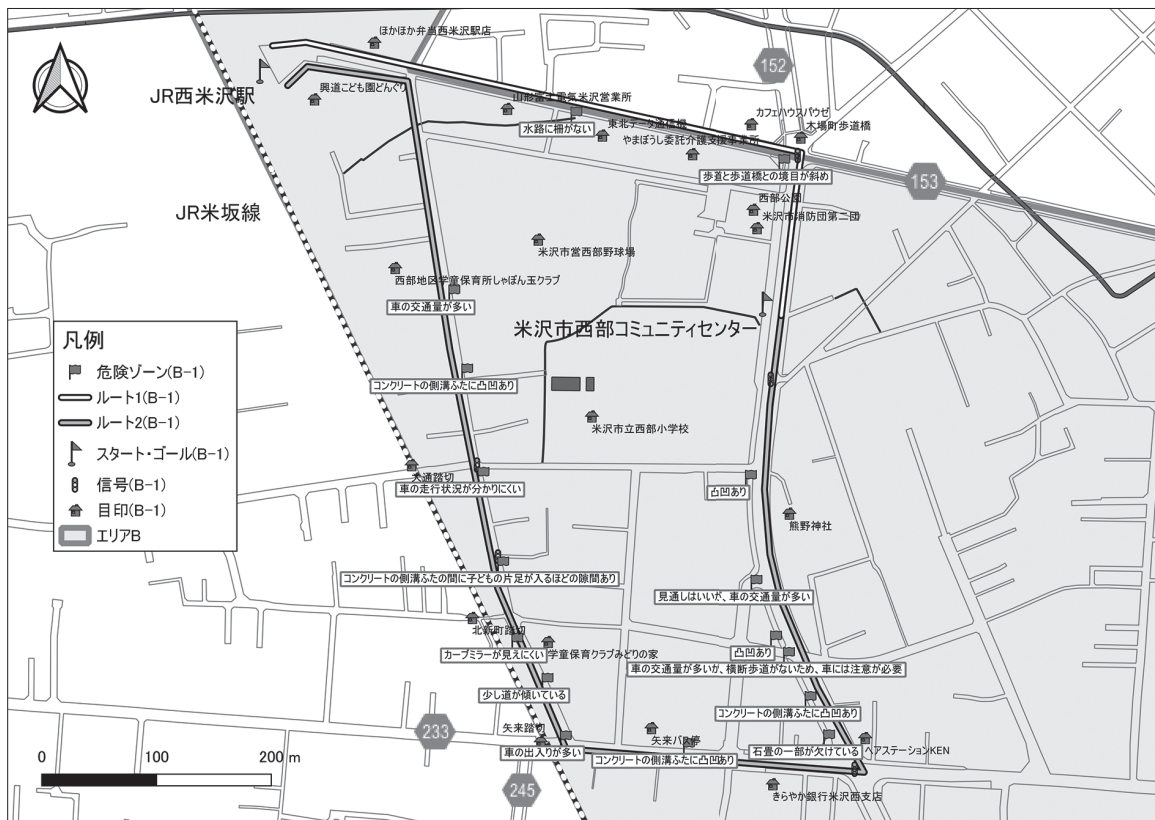
図38 危険ゾーン (エリアB・B-1コース)

危険ゾーンは16箇所確認された。危険ゾーンの位置を図38に示している。「水路に柵がない」や「コンクリートの側溝ふたに凸凹あり」、「石畳の一部が欠けている」と指摘する箇所があり、歩行の際は足元に注意を要する地点が確認された。また、ルート2上では「カーブミラーが見えにくい」や「車の走行状況が分かりにくい」、「車の交通量が多い」と指摘する箇所が確認された。図38にB-1コースにおける危険ゾーンの一例を示す。

本研究では「危険ゾーン」として、歩行者の安全性が損なわれる可能性があるとして調査者が判断した地点の情報も収集している。調査した4コース8ルート全てにおいて危険ゾーンと判断された地点が確認されており、その合計は53箇所となった(図53)。今回の調査コースでは、特にエリアBのB-1コース・ルート2は危険ゾーンの個数の割合が26.4%となっている。このB-1コース・ルート2は米沢市西部コミュニティセンターをスタート地点とし、JR西米沢駅をゴール地点として設定している。スタート地点から県道152号線と県道233号線との交差点までは、「凸凹あり」、「コンクリートの側溝ふたに凸凹あり」や「石畳の一部が欠けている」など歩行の際は足元に注意を要する箇所があった(図38)。矢来踏切から北方向に進む道筋では「カーブミラーが見えにくい」や「車の走行状況が分かりにくい」と指摘している箇所も

ある(図38)。このカーブミラーと車の走行状況に関する2箇所の危険ゾーンでは、歩行者は車の動きに特に注意しなければならない。

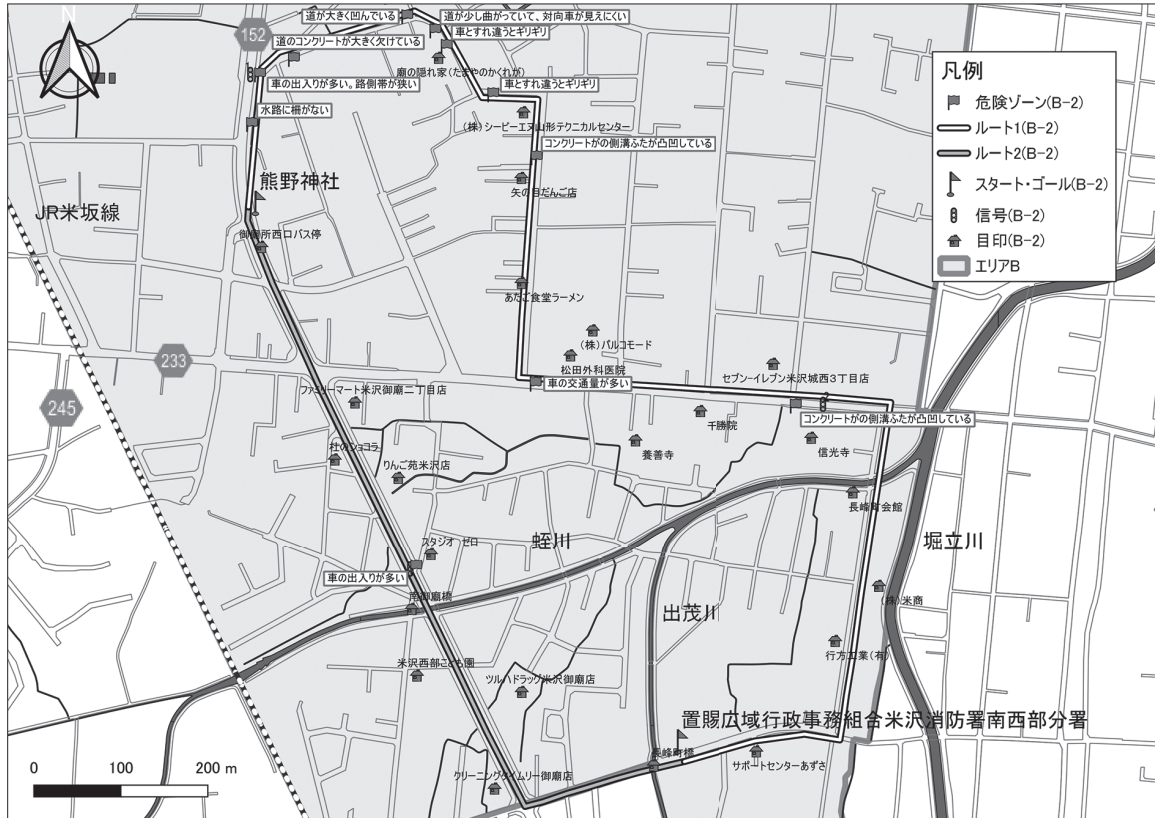
図48 危険ゾーン (エリアB・B-2コース)

危険ゾーンは11箇所確認された。危険ゾーンの位置を図48に示している。「水路に柵がない」や「道のコンクリートが大きく欠けている」、「コンクリートの側溝ふたが凸凹している」、「道が大きく凹んでいる」と指摘する箇所が確認された。また、「車の出入りが多い」や「車とすれ違くとギリギリ」と指摘する箇所もあり、歩行の際は特に車の走行状況に注意する必要がある地点として確認された。図49にB-2コースにおける危険ゾーンの一例を示す。
