ユニバーサルデザインを意識した歩行空間状況の把握： Part 6 米沢市西部地区JR米坂線以西エリアを対象として

Understanding the Walking Space Situation Aware of Universal Design: Part 6 Seibu Area Zone on which to the West Area of the JR Yonesaka Line in the Yonezawa City

西川 友子・阿部 美央里・猪俣 桃子

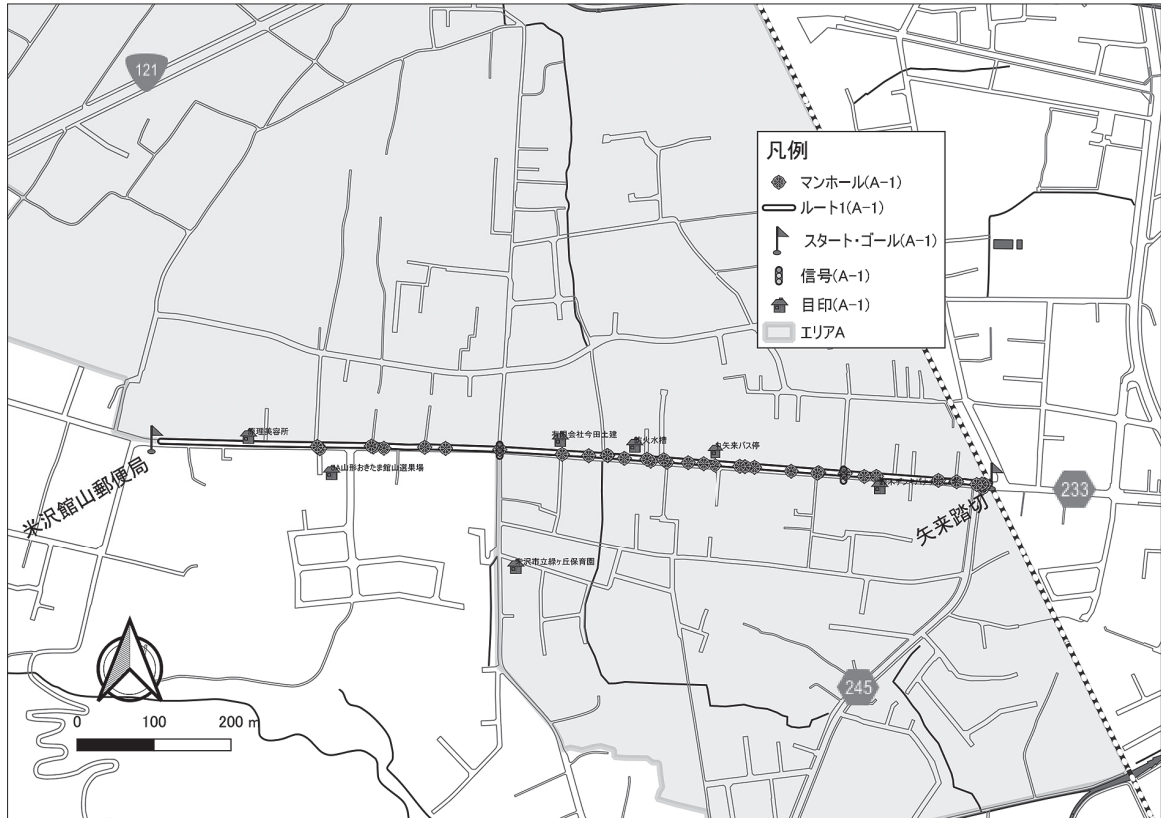
図14 マンホール（エリアA・A-1コース）。この図は国土地理院の基盤地図情報に独自データを追加して使用したものである。

図14はマンホールの所在する場所を示す。マンホールは36箇所確認された。マンホールはコースに偏りなく存在していた。

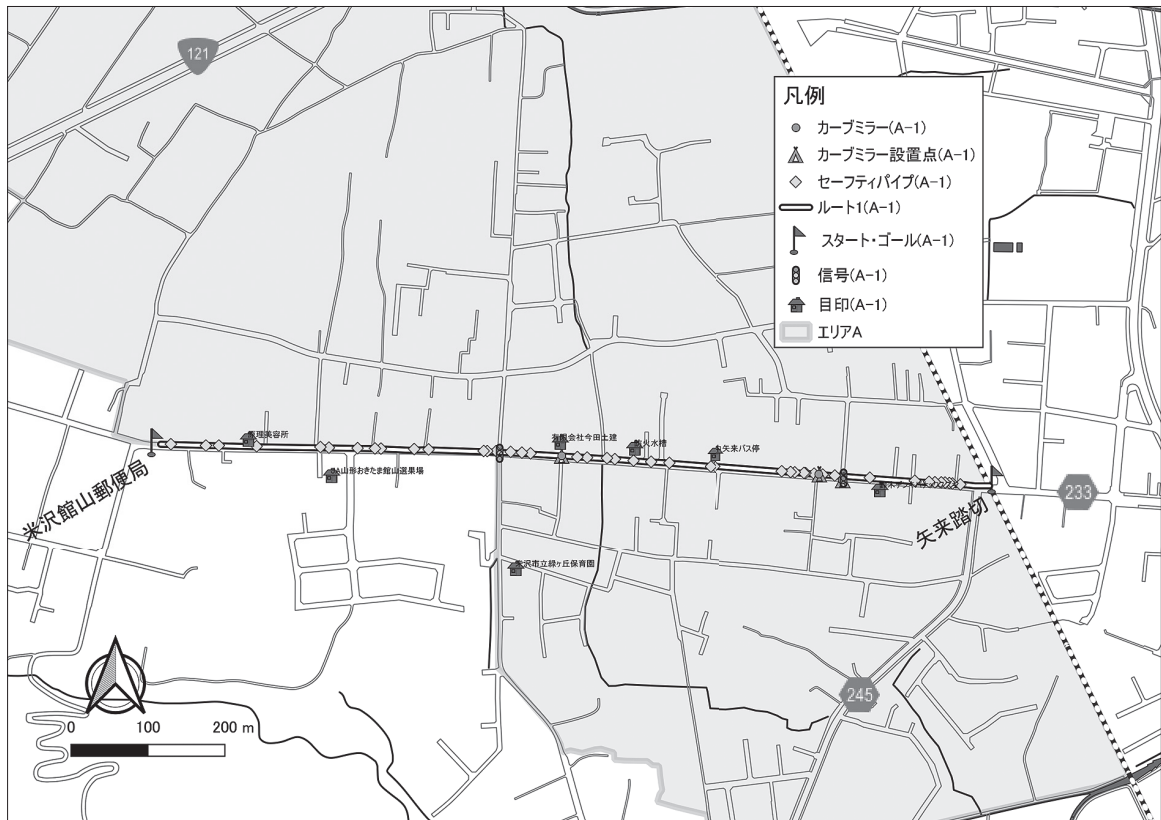
図15 カーブミラー・セーフティパイプ（エリアA・A-1コース）。この図は国土地理院の基盤地図情報に独自データを追加して使用したものである。

図15はカーブミラーとセーフティパイプが存在している箇所を表している。カーブミラーは設置点が3箇所確認され、ミラー数は4個確認できた。セーフティパイプは43箇所存在していた。セーフティパイプはコース上にまんべんなく存在していた。

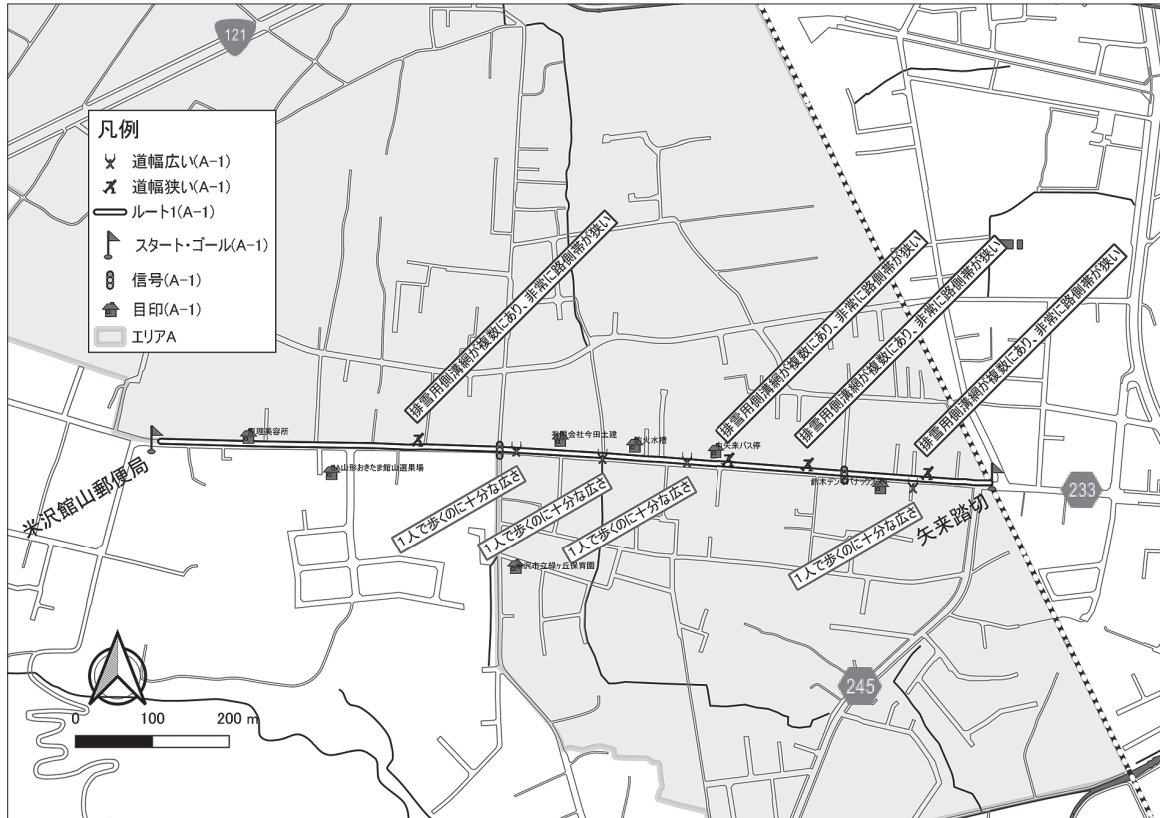
図16 道幅が広い箇所・道幅が狭い箇所（エリアA・A-1コース）。この図は国土地理院の基盤地図情報に独自データを追加して使用したものである。

A-1コースの調査ルート上で確認した道幅が広い箇所、道幅が狭い箇所を図16に示している。A-1コースでは道幅が広い箇所が4箇所確認された。道幅が広い箇所は4箇所とも「1人で歩くのに十分な広さ」と報告されている。道幅が狭い箇所は4箇所確認された。この道幅が狭い箇所は4箇所とも「排雪用側溝網が複数にあり、非常に路側帯が狭い」と報告されている。

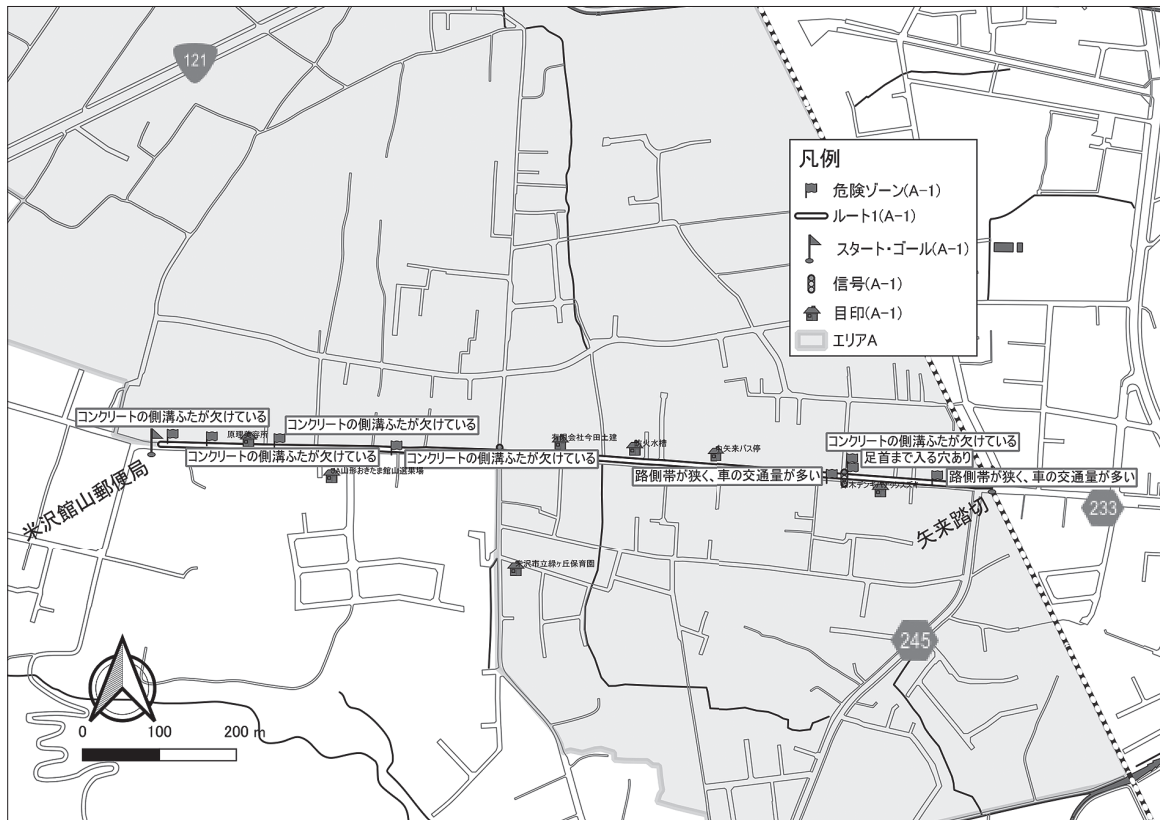
図17 危険ゾーン（エリアA・A-1コース）。この図は国土地理院の基盤地図情報に独自データを追加して使用したものである。

A-1コースの調査ルート上で確認した危険ゾーンは図17に示している。危険ゾーンは8箇所確認された。危険ゾーンのうち「コンクリートの側溝ふたが欠けている」と指摘された箇所が5箇所あり、歩行の

際は足元に十分に留意する必要がある地点が確認された。また「路側帯が狭く、車の交通量が多い」と指摘された箇所が2箇所あり、歩行者は車の走行状況に特に注意を要する地点が確認された。「足首まで入る穴あり」と指摘する箇所も1箇所確認された。図18にA-1コースにおける危険ゾーンの一例を示す。

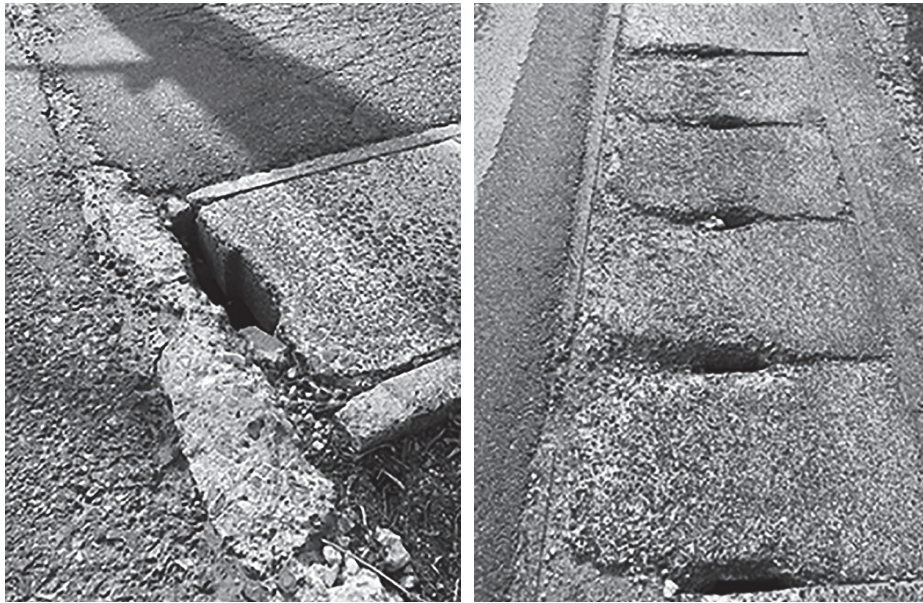
図18 エリアA・A-1コースにおける危険ゾーンの一例

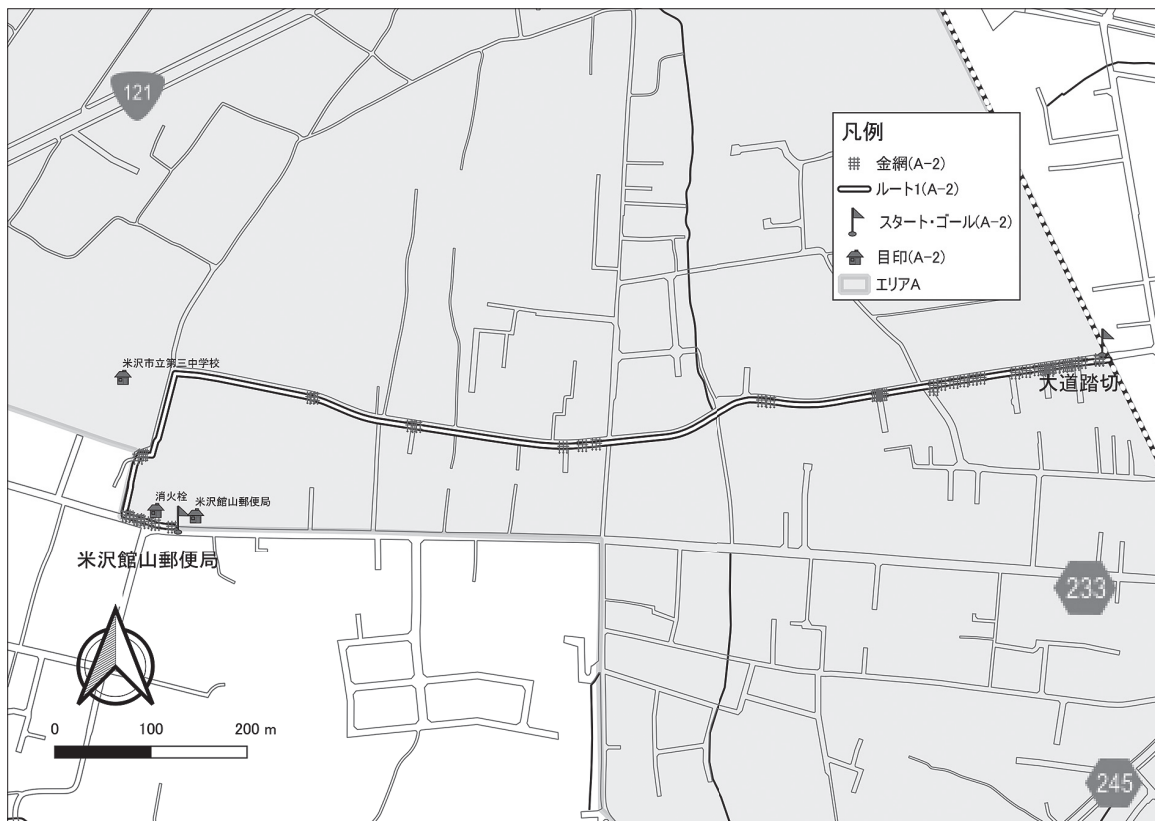
図19 金網（エリアA・A-2コース）。この図は国土地理院の基盤地図情報に独自データを追加して使用したものである。

金網が所在した位置を図19に表している。金網は44個確認された。金網はスタート地点の米沢館山郵便局と米沢館山郵便局から一つ目の曲がり角までの間（県道233号線上）と、ゴール地点の大道踏切の付近の道で多く確認された。

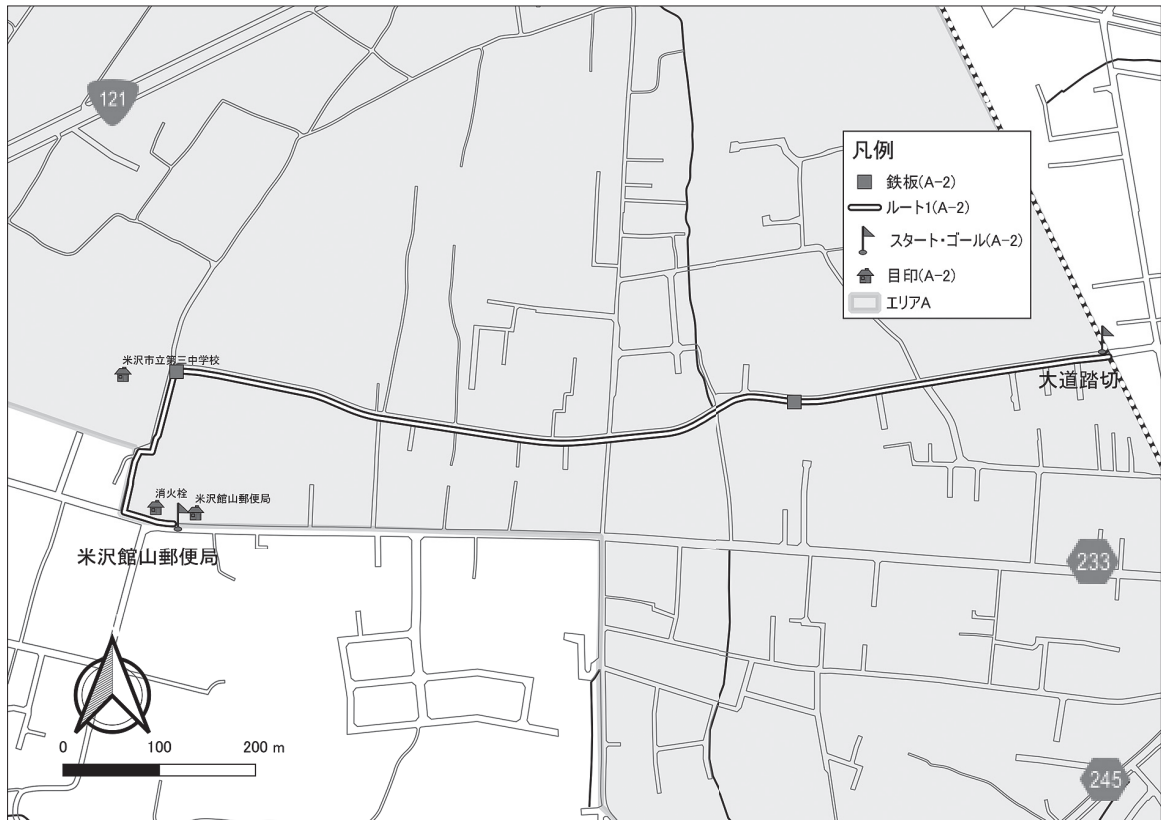
図20 鉄板（エリアA・A-2コース）。この図は国土地理院の基盤地図情報に独自データを追加して使用したものである。

図20は鉄板の確認された箇所を示している。鉄板は2箇所確認された。鉄板のうち1つは米沢市立第三中学校側の曲がり角に1つ存在していた。

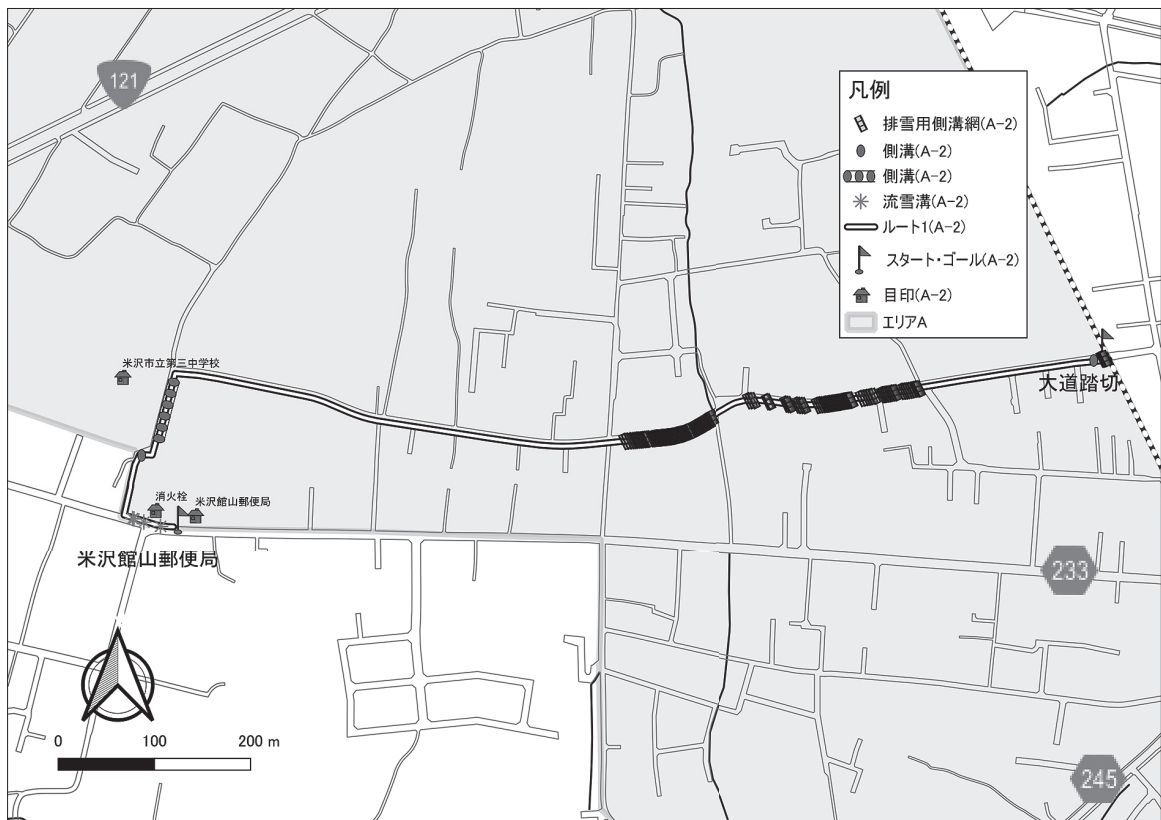
図21 排雪用側溝網・側溝・流雪溝（エリアA・A-2コース）。この図は国土地理院の基盤地図情報に独自データを追加して使用したものである。

図21に排雪用側溝網、側溝、流雪溝が所在した場所を示している。排雪用側溝網は132箇所存在していた。排雪用側溝網は米沢市立第三中学校側の曲がり角からゴール地点の大道踏切に至るまで道の中盤に集中して確認された。側溝は3箇所存在していた。1つの側溝はゴール地点の大道踏切の側に存在している。残り2つの側溝は米沢市立第三中学校側の曲がり角に1つ、米沢市立第三中学校東側の道に存在していることが図21から明らかである。流雪溝は4個確認できた。確認された4個の流雪溝は、全てスタート地点の米沢館山郵便局と米沢館山郵便局から西方向に進んだ一つ目の曲がり角までの間（県道233号線上）で確認された。

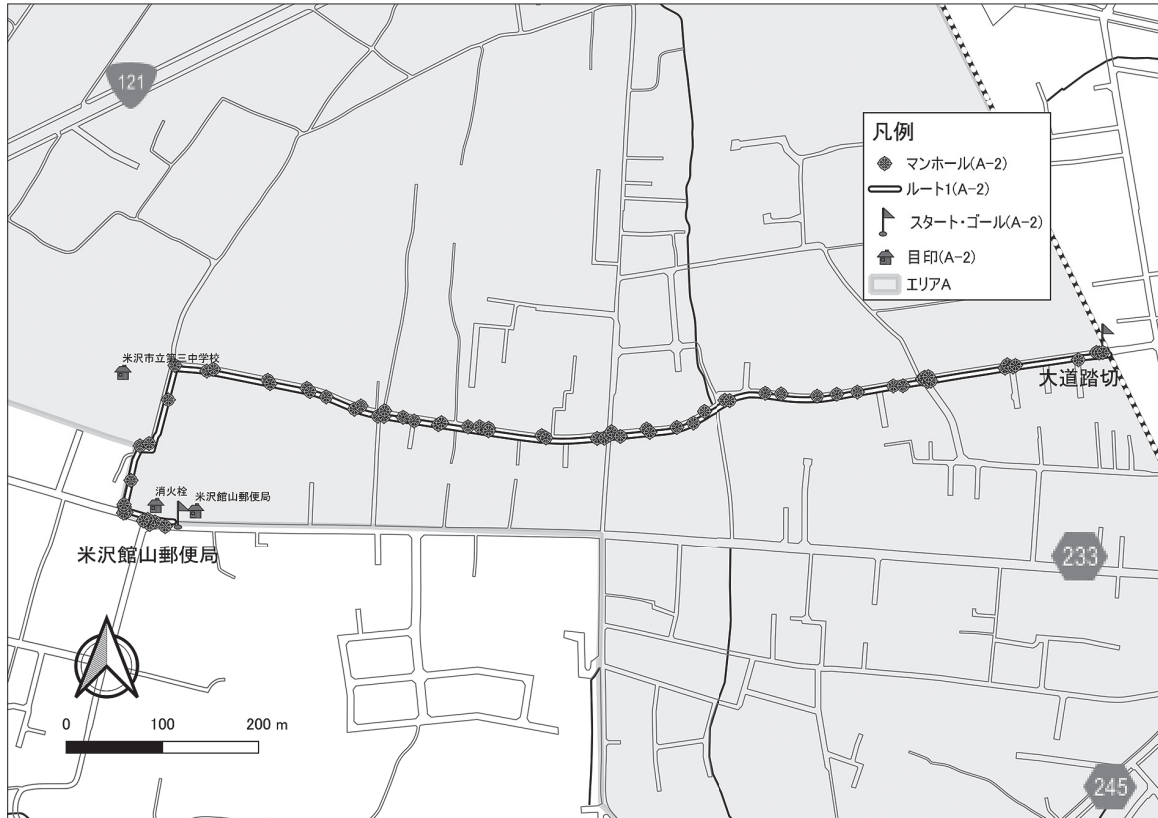
図22 マンホール (エリアA・A-2コース)。この図は国土地理院の基盤地図情報に独自データを追加して使用したものである。

マンホールは69箇所確認された。図22にマンホールの所在する場所を示す。図22からマンホールはルートにまんべんなく存在していることが確認できる。

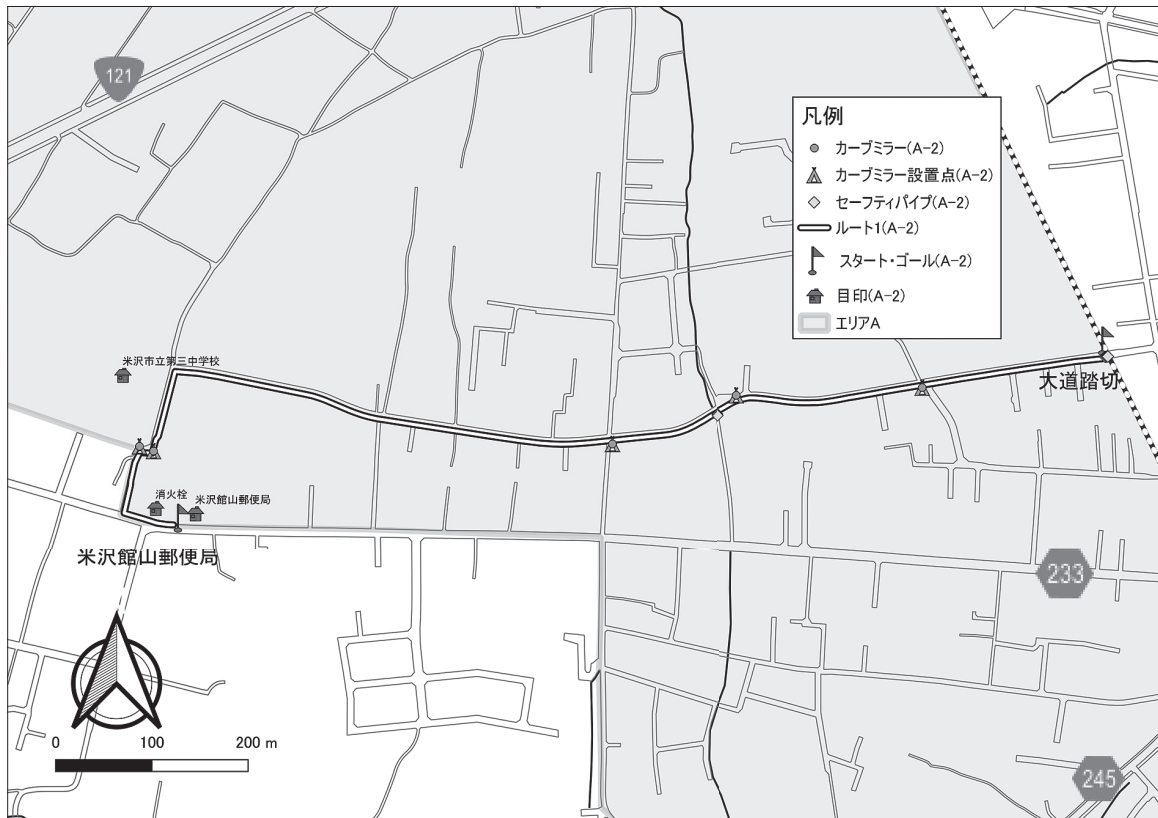
図23 カメラ・セーフティパイプ (エリアA・A-2コース)。この図は国土地理院の基盤地図情報に独自データを追加して使用したものである。

カーブミラーとセーフティパイプが所在している箇所を図23に表している。カーブミラーは設置点が5箇所確認され、ミラーは5個存在していた。5つの設置点のうち2箇所のカーブミラーは米沢市立第三中学校近くにある2つの曲がり角にそれぞれ一つずつ設置されていた。セーフティパイプは5箇所存在していた。ゴール地点の大道踏切付近にセーフティパイプが3箇所存在しており、また大道踏切から西に約420m進んだところにある十字路にセーフティパイプが2箇所設置されていた。

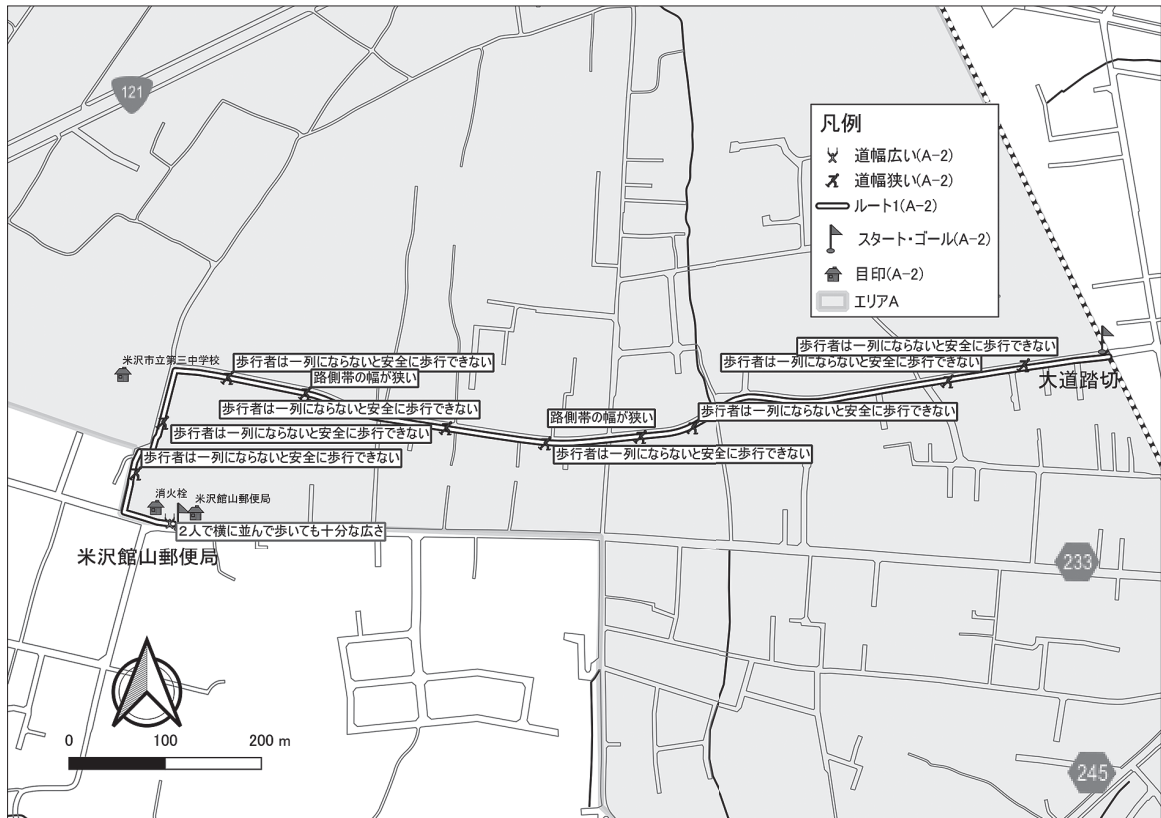
図24 道幅が広い箇所・道幅が狭い箇所（エリアA・A-2コース）。この図は国土地理院の基盤地図情報に独自データを追加して使用したものである。

A-2コースの調査ルート上で確認された道幅が狭い箇所と道幅が広い箇所を図24に示している。A-

2コースでは道幅が狭い箇所は10箇所確認された。図24に示されているようにA-2コースは全体的に非常に道幅が狭い場所が続いており、「歩行者は一列にならないと安全に歩行できない」や「路側帯の幅が狭い」と指摘されている。道幅が広い箇所はスタート地点の米沢館山郵便局付近で1箇所確認された。この箇所は「2人横に並んで歩いても十分な広さ」と報告されている。

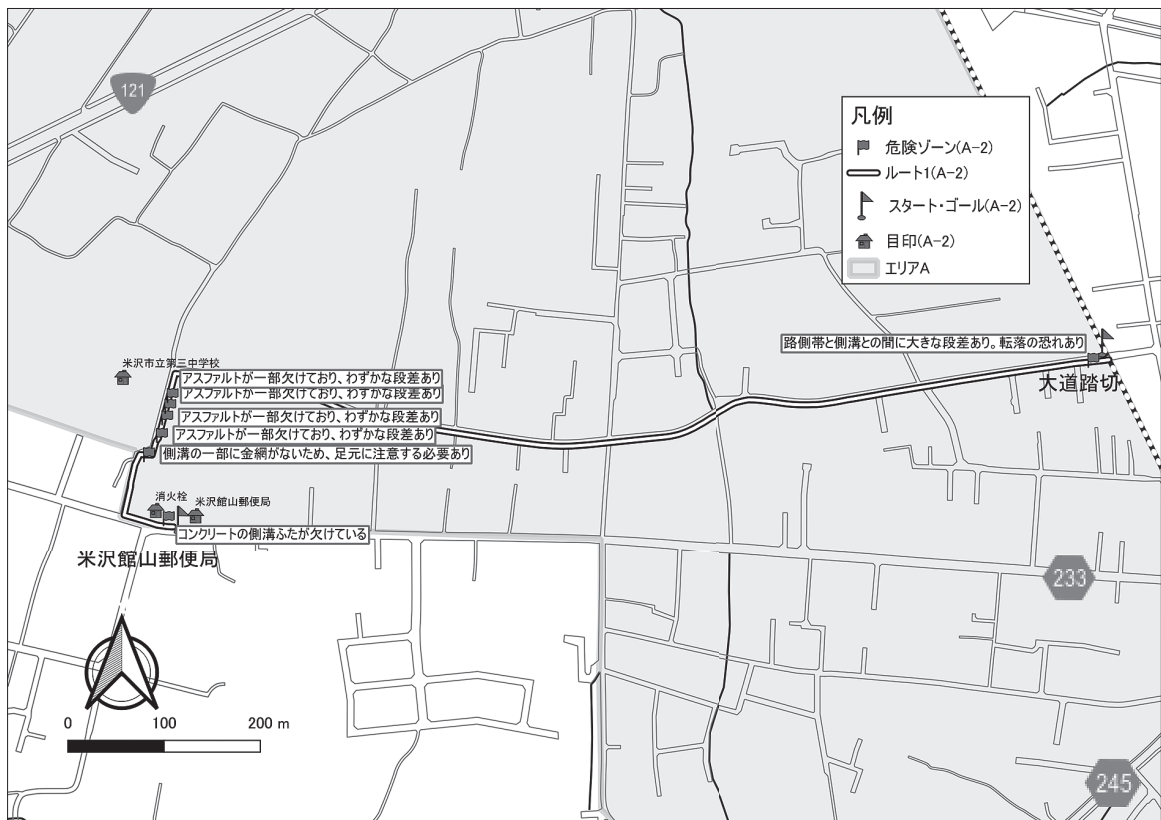
図25 危険ゾーン（エリアA・A-2コース）。この図は国土地理院の基盤地図情報に独自データを追加して使用したものである。

危険ゾーンは7箇所確認された。図25に危険ゾーンが位置する場所を示している。危険ゾーンは米沢市立第三中学校側の曲がり角に「側溝の一部に金網がないため、足元に注意する必要あり」と指摘する箇所が1つ存在している。そして米沢市立第三中学校東側の道に「アスファルトが一部欠けており、わずかな段差あり」と指摘する箇所が連続して4箇所確認された。このように確認された7箇所の危険ゾーンのうち5箇所が米沢市立第三中学校の隣接する道路に集中していた。また、スタート地点の米沢館山郵便局付近には「コンクリートの側溝ふたが欠けている」と指摘する箇所が1箇所ある。ゴール地点の大道踏切付近には「路側帯と側溝との間に大きな段差あり。転落の恐れあり」と指摘する箇所が1箇所ある。図26にA-2コースにおける危険ゾーンの一例を示す。

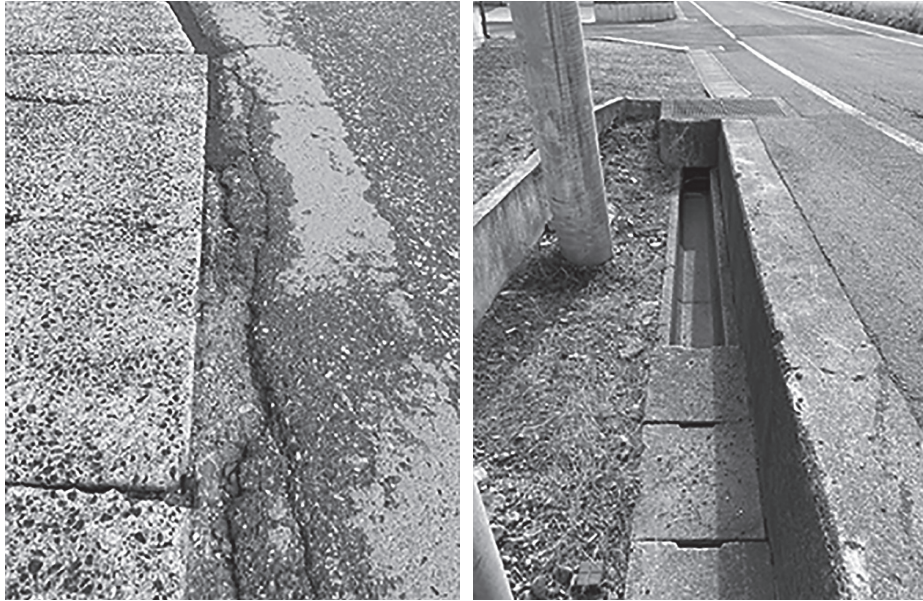
図26 エリアA・A-2コースにおける危険ゾーンの一例

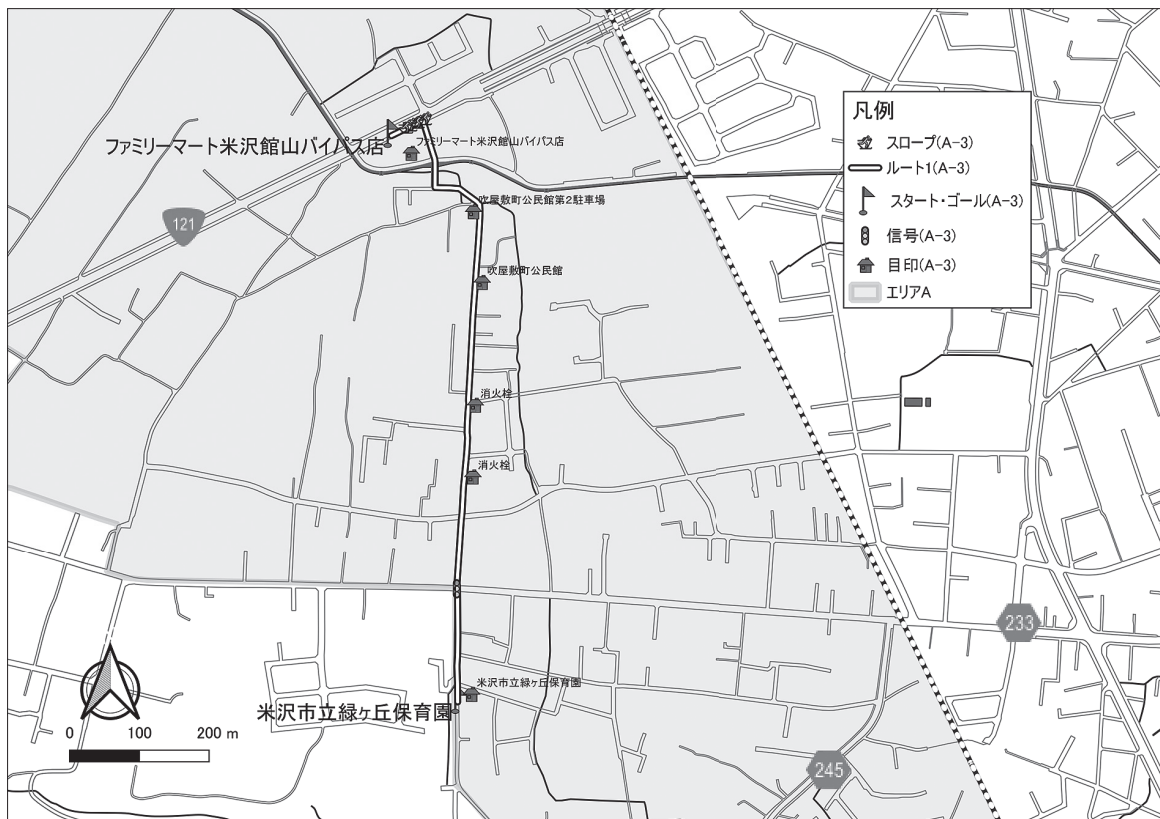
図27 スロープ (エリアA・A-3コース)。この図は国土地理院の基盤地図情報に独自データを追加して使用したものである。

A-3コースではスロープが4箇所確認された。スロープの位置を図27に示している。全てのスロープはゴール地点のファミリーマート米沢館山バイパス店側の国道121号線上に存在している。

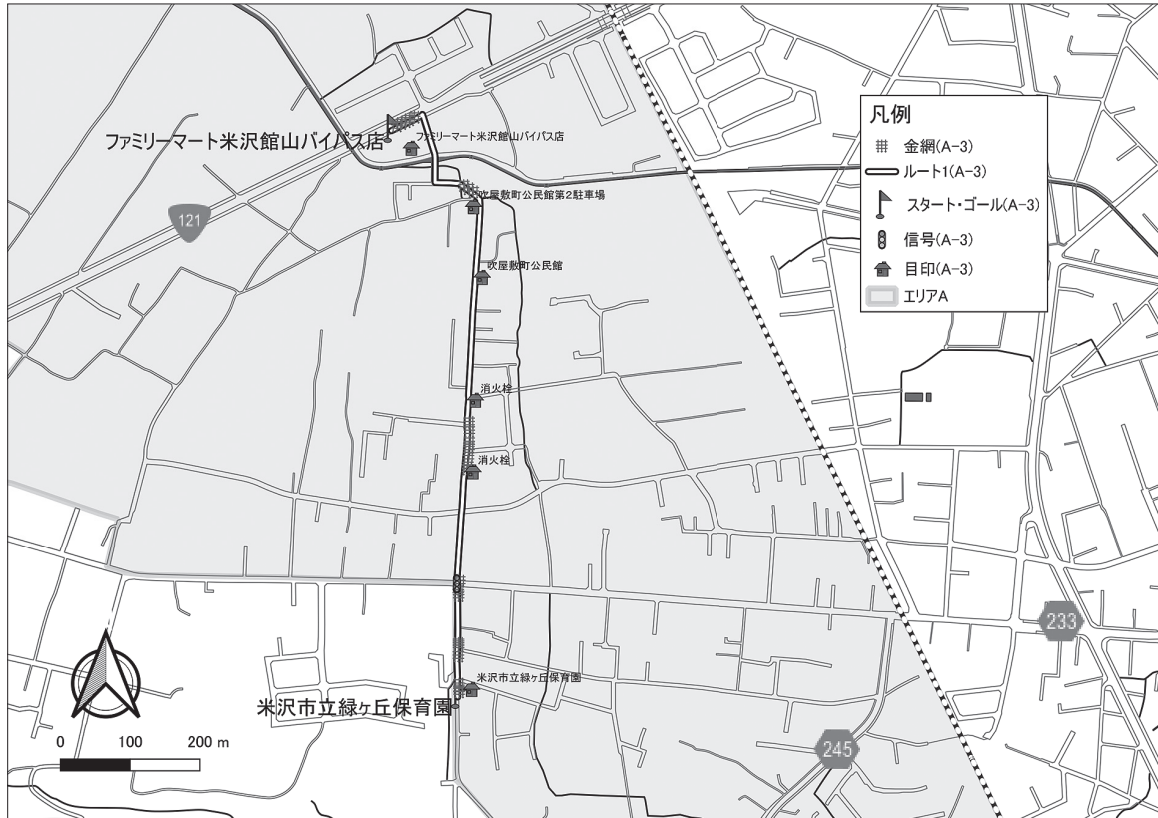
図28 金網 (エリアA・A-3コース)。この図は国土地理院の基盤地図情報に独自データを追加して使用したものである。

金網は24個確認された。金網が所在した位置を図28に表している。図28から明らかなように、金網は複数個が集まって存在しており、全体としてはルート上に6箇所に集まって存在していることが確認できる。

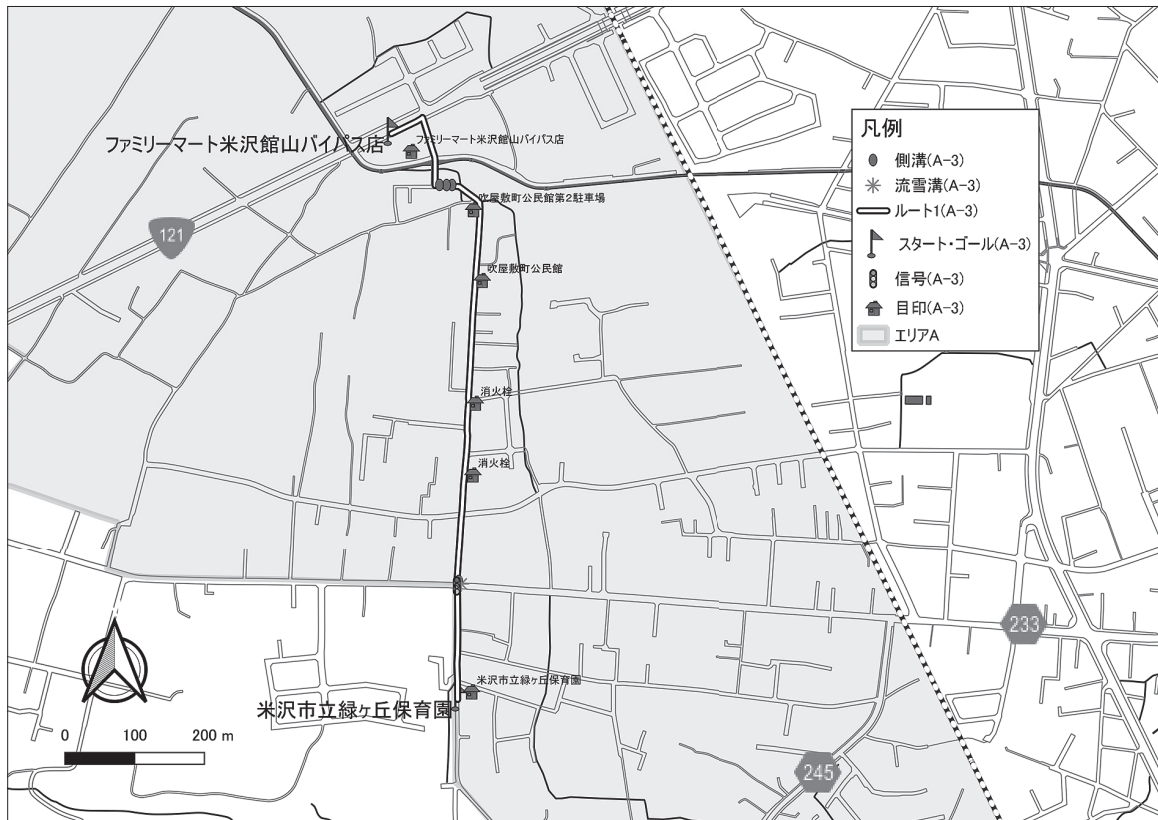
図29 側溝・流雪溝 (エリアA・A-3コース)。この図は国土地理院の基盤地図情報に独自データを追加して使用したものである。

図29に側溝と流雪溝が所在した場所を示している。側溝は4箇所存在していた。全ての側溝は吹屋敷町公民館第2駐車場からゴール地点のファミリーマート米沢館山バイパス店に至るまでの道に存在していた。流雪溝は1箇所確認された。確認された流雪溝はスタート地点の米沢市立緑ヶ丘保育園から北に進んで1つ目の信号付近に存在していた。

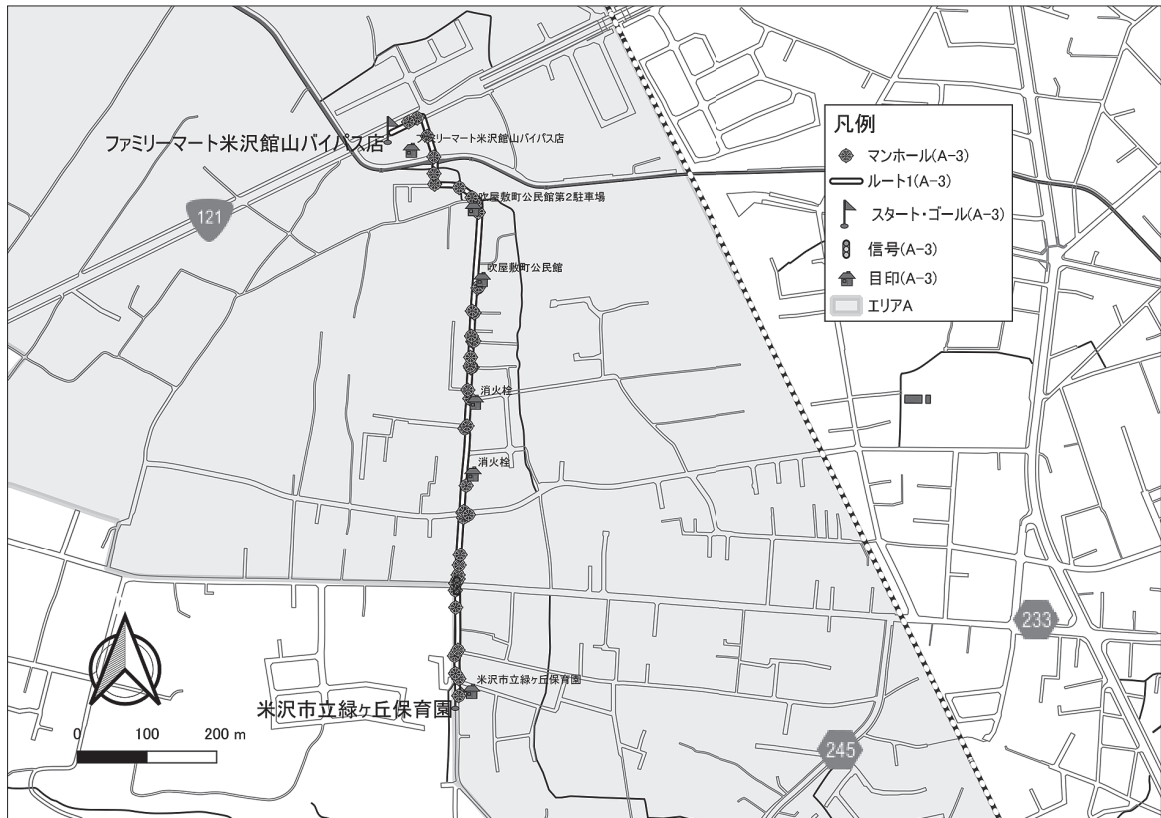
図30 マンホール（エリアA・A-3コース）。この図は国土地理院の基盤地図情報に独自データを追加して使用したものである。

マンホールは44箇所確認された。図30にマンホールの所在場所を示す。図30からマンホールはルートにまんべんなく存在していることが確認できる。

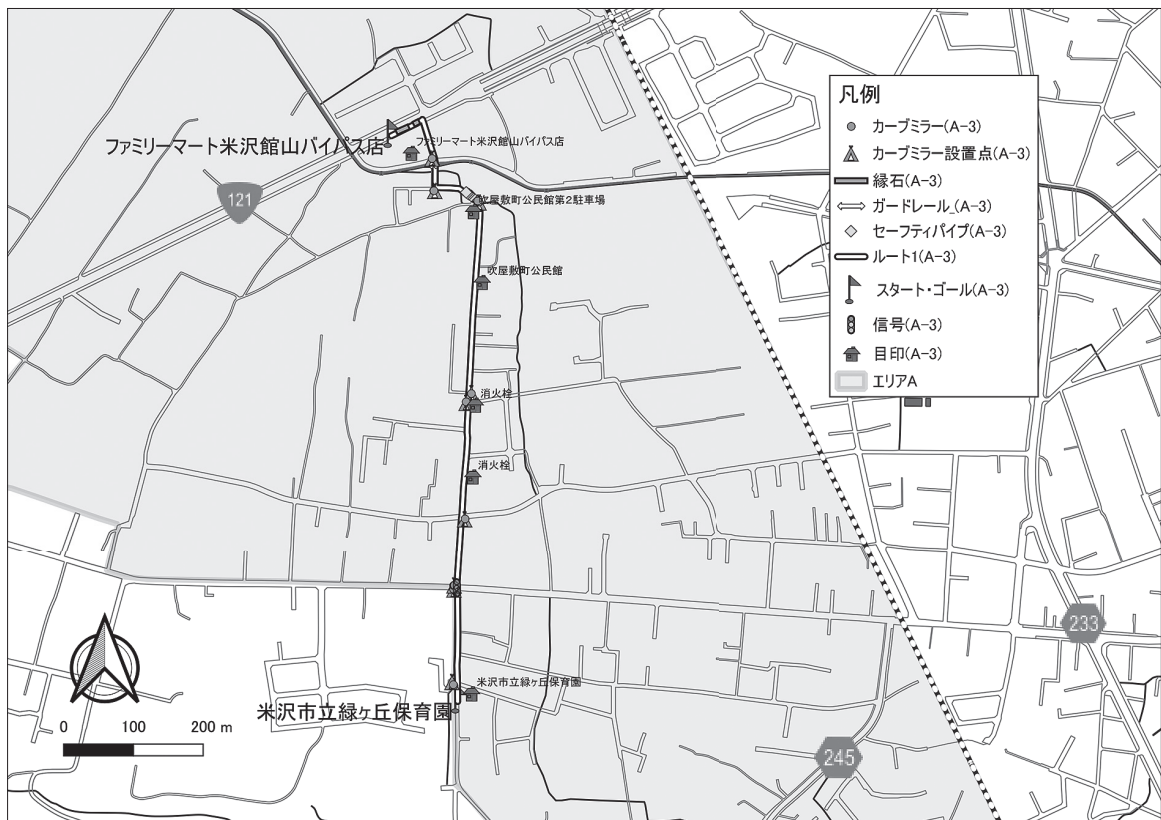
図31 カーブミラー・縁石・ガードレール・セーフティパイプ（エリアA・A-3コース）。この図は国土地理院の基盤地図情報に独自データを追加して使用したものである。

カーブミラー・縁石・ガードレール・セーフティパイプが所在している箇所を図31に表している。カーブミラーは設置点が9箇所確認され、ミラーは14個存在していた。9つの設置点のうち3箇所のカーブミラーは吹屋敷町公民館第2駐車場とゴール地点のファミリーマート米沢館山バイパス店に至る区間に設置されていた。また2箇所のカーブミラーはスタート地点の米沢市立緑ヶ丘保育園から北に進んで1つ目の信号のある交差点に存在していた。ルート中盤にある消火栓付近にもカーブミラーが2つ設置されている。縁石は2箇所の設置が確認された。全ての縁石はゴール地点のファミリーマート米沢館山バイパス店側の国道121号線上に存在している。ガードレールは2箇所の設置が確認され、その全てが吹屋敷町公民館第2駐車場の側に設置されている。セーフティパイプは4箇所存在していた。確認された全てのセーフティパイプが吹屋敷町公民館第2駐車場側の緩やかなカーブのある道沿いに設置されている。

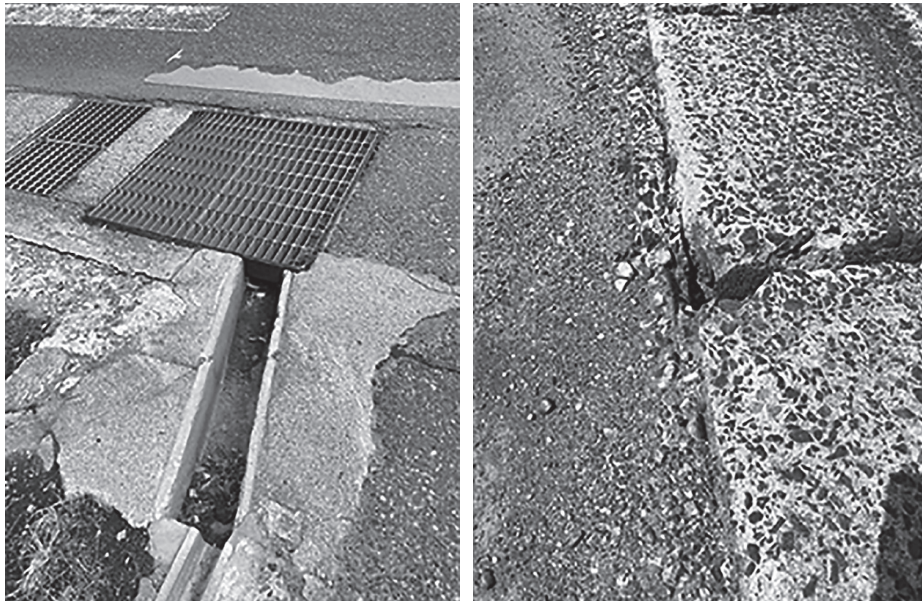
危険ゾーンは10箇所確認された。図33に危険ゾーンが位置する場所を示している。危険ゾーンが特に集中して報告されている場所が3箇所ある。1つ目はスタート地点の米沢市立緑ヶ丘保育園から北に進んで1つ目の信号のある交差点である。この交差点では3つの危険ゾーンが指摘されている。これらの危険ゾーンは「交差点近くに短い側溝があるが、金網がないため、足がはまる可能性あり」・「車の出入りが多い。信号待ちのスペースが狭い」・「コンクリートの路面から金網が浮いているため、金網に段差あり」という指摘である。2つ目は吹屋敷町公民館第2駐車場付近である。この吹屋敷町公民館第2駐車場付近では2つの危険ゾーンが指摘されている。これらの危険ゾーンは「用水路に柵がない」・「金網に段差あり」という指摘である。また吹屋敷町公民館第2駐車場から南に約36m進んだ地点でも危険ゾーンが報告され、その内容は「アスファルトが一部欠けていて、わずかな段差あり」となっている。3つ目はゴール地点のファミリーマート米沢館山バイパス店側の国道121号線上である。ゴール地点近くの道では2つの危険ゾーンが指摘されている。指摘内容は「コンクリートの側溝ふたが一部欠けている」・「金網に段差あり」が報告されている。図34にA-3コースにおける危険ゾーンの一例を示す。

図34 エリアA・A-3コースにおける危険ゾーンの一例

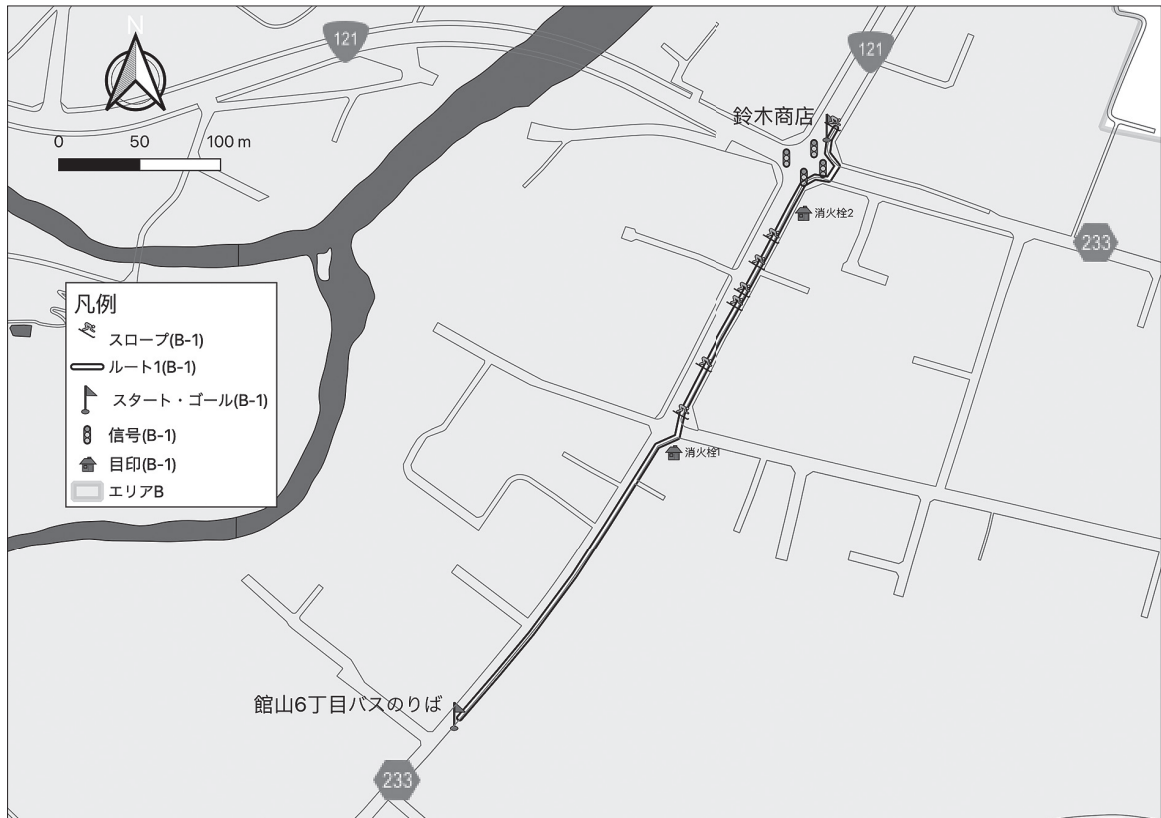
図35 スロープ（エリアB・B-1コース）。この図は国土地理院の基盤地図情報に独自データを追加して使用したものである。

B-1コースではスロープが7箇所確認された。スロープの位置を図35に示している。全てのスロープはコース中盤にある消火栓1からゴール地点の鈴木商店までの間の道筋に存在している。

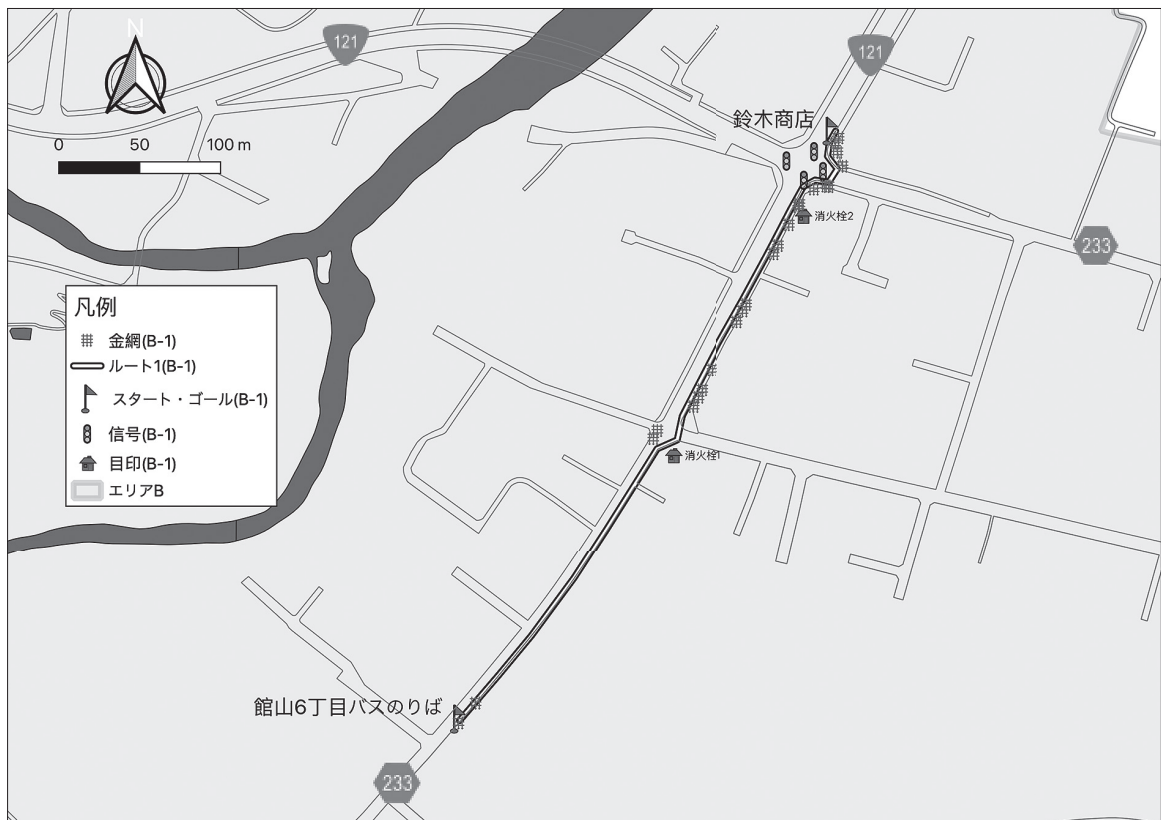
図36 金網（エリアB・B-1コース）。この図は国土地理院の基盤地図情報に独自データを追加して使用したものである。

金網は23個確認された。金網の位置を図36に示している。金網はスタート地点の館山6丁目バスのりば付近に2個存在しており、残りの21個はコース中盤にある消火栓1からゴール地点の鈴木商店までの間に存在していた。

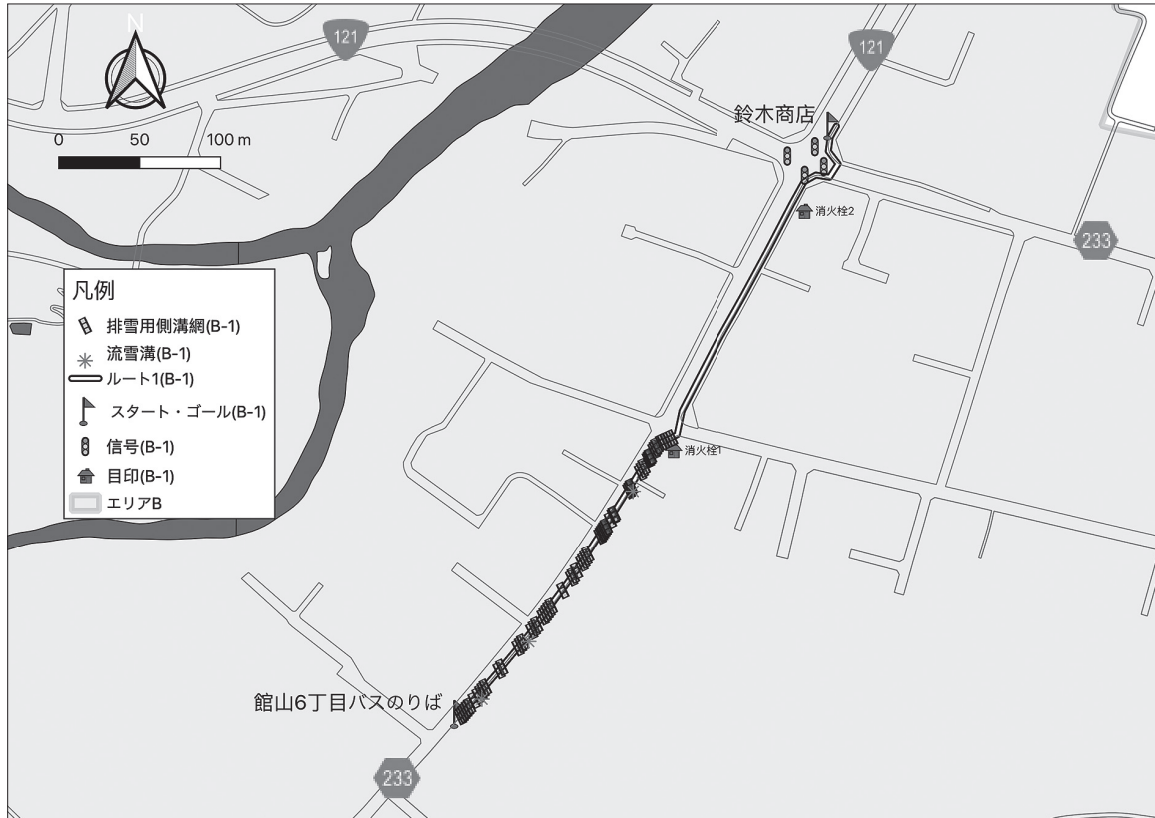
図37 排雪用側溝網・流雪溝（エリアB・B-1コース）。この図は国土地理院の基盤地図情報に独自データを追加して使用したものである。

排雪用側溝網と流雪溝については、排雪用側溝網が58個、流雪溝が3個確認された。排雪用側溝網と流雪溝の位置を図37に示している。排雪用側溝網と流雪溝はともにその全てがスタート地点の館山6丁目バスのりばからコース中盤にある消火栓1までの間に存在している。

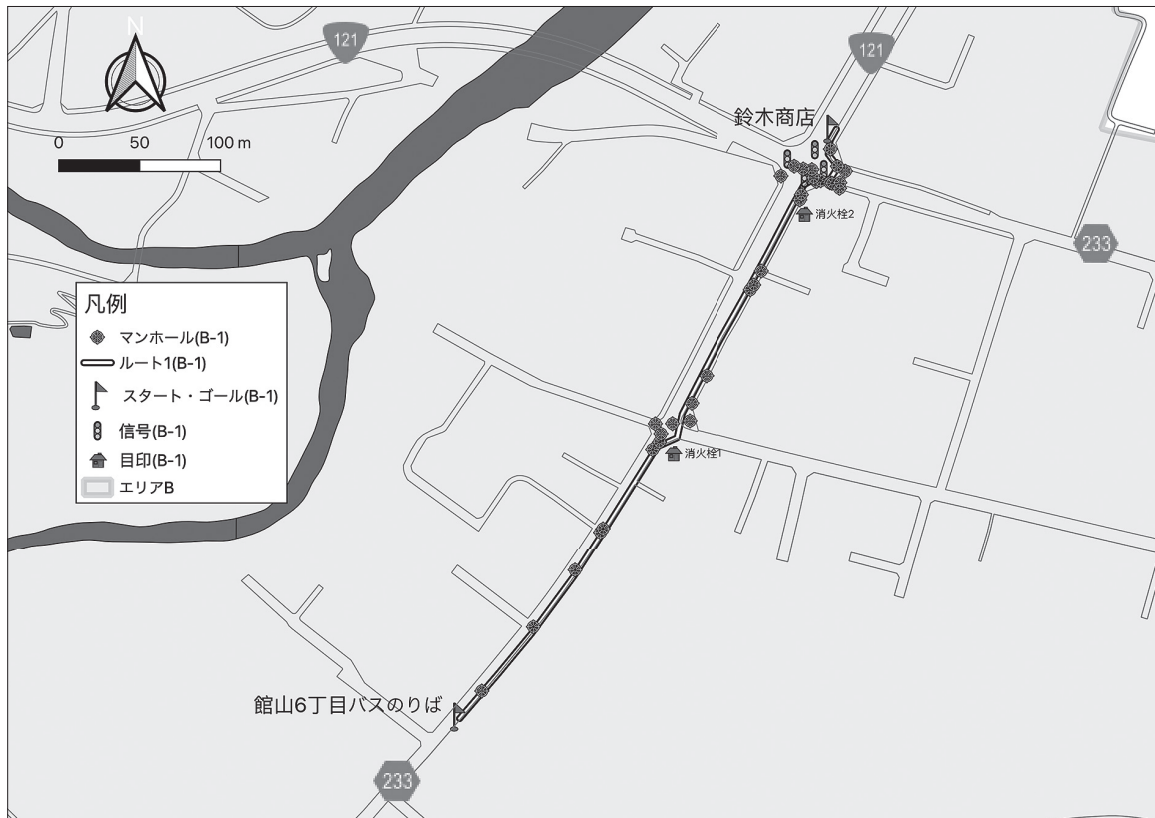
図38 マンホール（エリアB・B-1コース）。この図は国土地理院の基盤地図情報に独自データを追加して使用したものである。

マンホールは32個確認された。マンホールの位置を図38に示している。マンホールはルート上にまんべんなく存在していることが図38から確認できる。とりわけゴール地点の鈴木商店近くの交差点に数多くのマンホールが存在している。

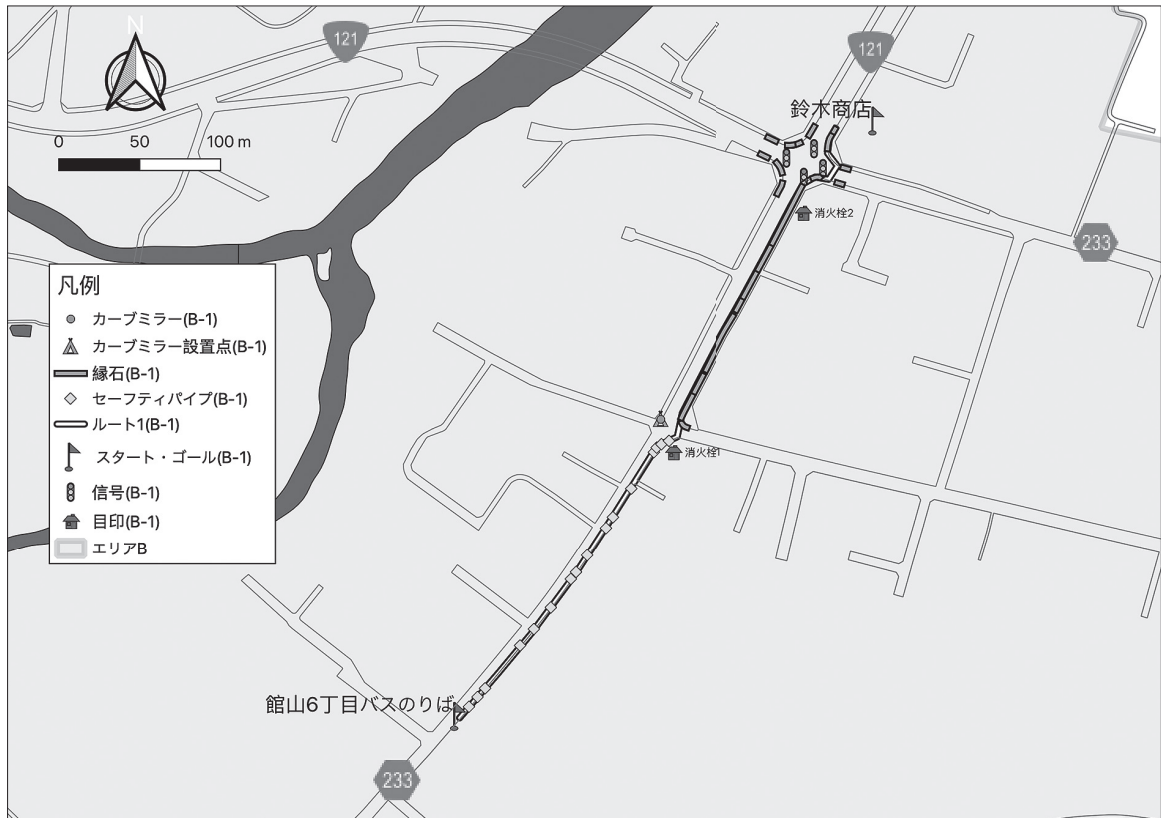
図39 カーブミラー・縁石・セーフティパイプ（エリアB・B-1コース）。この図は国土地理院の基盤地図情報に独自データを追加して使用したものである。

カーブミラーと縁石、そしてセーフティパイプの位置を図39に示している。カーブミラーは1箇所の設置が確認され、カーブミラーのミラー数は2個であった。設置されていたカーブミラーはコース中盤にある消火栓1付近の交差点に設置されていることが図39から確認できる。縁石は20箇所の設置が確認された。縁石はその全てがコース中盤にある消火栓1からゴール地点の鈴木商店までの間に設置されている。セーフティパイプは16箇所の設置が確認された。確認された全てのセーフティパイプがスタート地点の館山6丁目バスのりばからコース中盤にある消火栓1までの道筋に設置されていることが図39から確認できる。
