ユニバーサルデザインを意識した歩行空間状況の把握： Part 6 米沢市西部地区JR米坂線以西エリアを対象として

Understanding the Walking Space Situation Aware of Universal Design: Part 6 Seibu Area Zone on which to the West Area of the JR Yonesaka Line in the Yonezawa City

西川 友子・阿部 美央里・猪俣 桃子

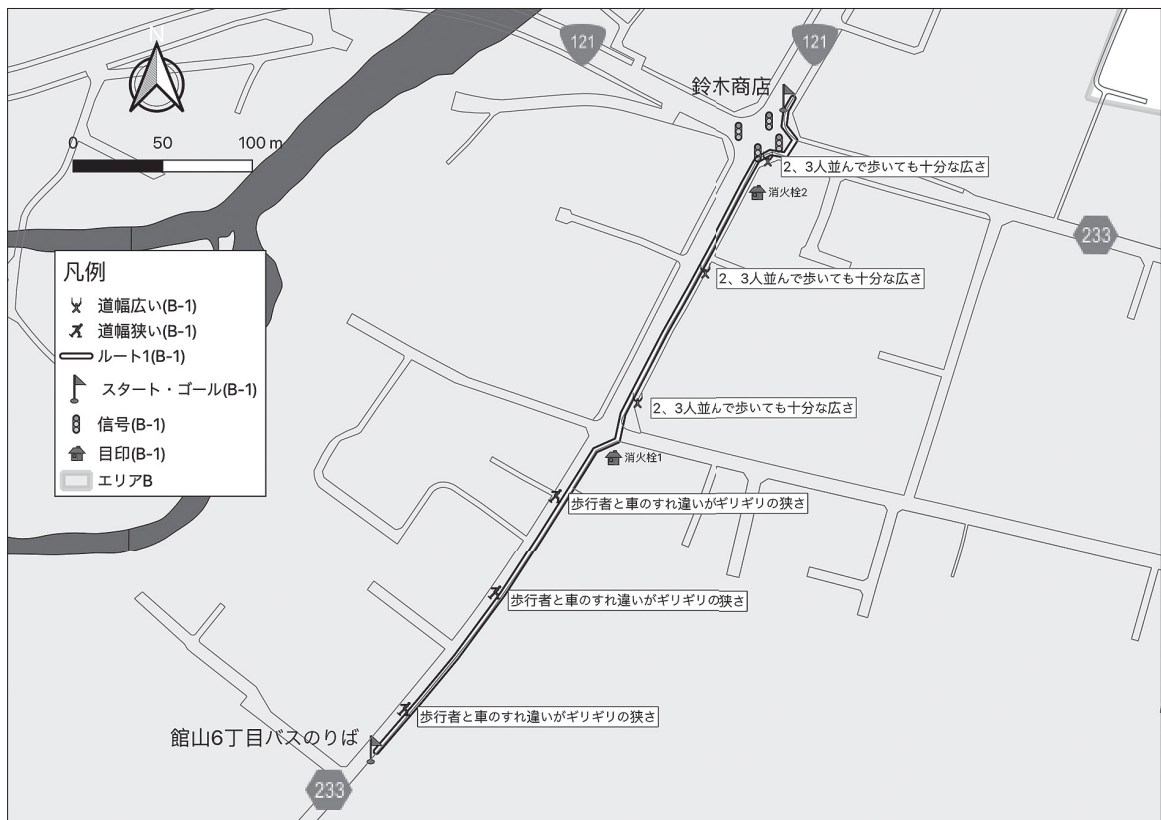
図40 道幅が広い箇所・道幅が狭い箇所（エリアB・B-1コース）。この図は国土地理院の基盤地図情報に独自データを追加して使用したものである。

B-1コースの調査ルート上で確認した道幅が広い箇所、道幅が狭い箇所を図40に示している。B-1コースでは道幅が広い箇所が3箇所存在している。図40より道幅が広い3箇所はその全てがコース中盤に

ある消火栓1からゴール地点の鈴木商店までの間で確認された。この道幅が広い箇所は「2、3人並んで歩いて十分な広さ」と報告されている。道幅が狭い箇所は3箇所確認された。この3つの道幅が狭い箇所はスタート地点の館山6丁目バスのりばからコース中盤にある消火栓1までの間で確認されており、その全てが「歩行者と車のすれ違いがギリギリの狭さ」と指摘されている。

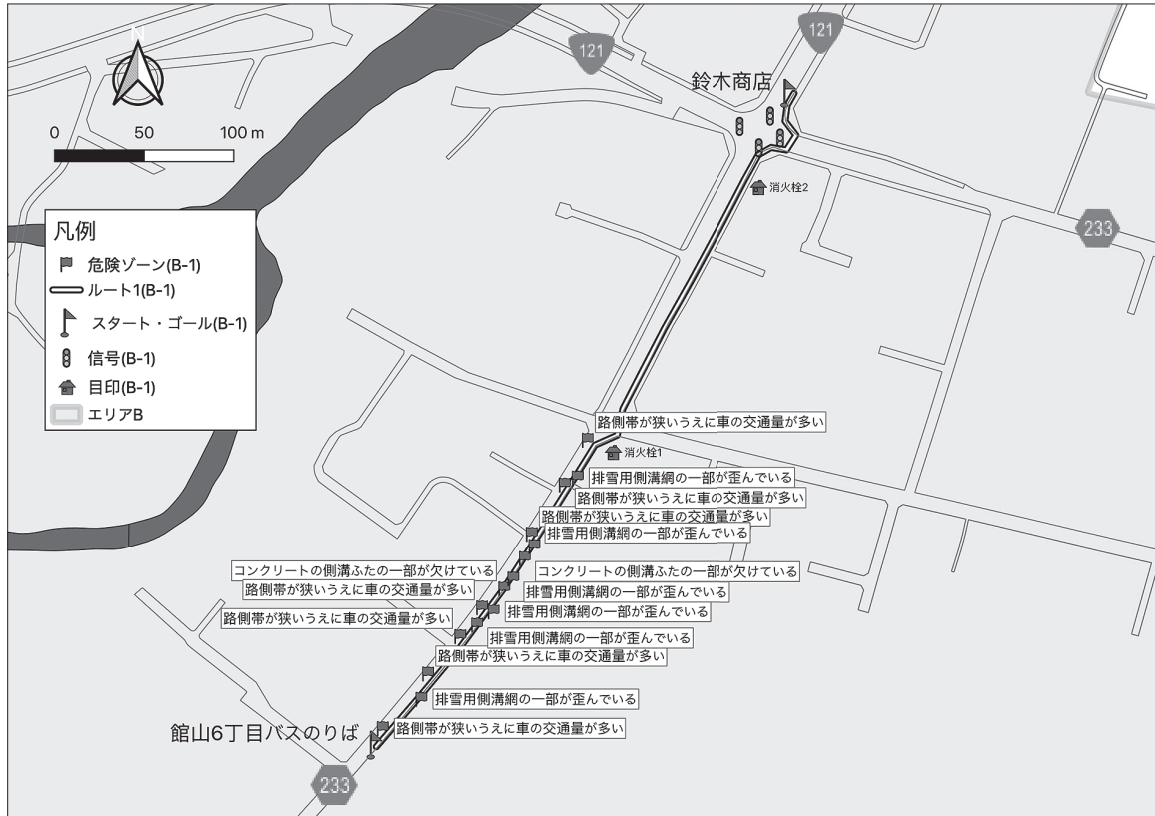
図41 危険ゾーン（エリアB・B-1コース）。この図は国土地理院の基盤地図情報に独自データを追加して使用したものである。

危険ゾーンは15箇所確認された。危険ゾーンの位置を図41に示している。図41から明らかなように、全ての危険ゾーンはスタート地点の館山6丁目バスのりばからコース中盤にある消火栓1までの間で確認されている。確認された危険ゾーンのうち7箇所が「路側帯が狭いうえに車の交通量が多い」という指摘となっている。その他の危険ゾーンとしては「排雪用側溝網の一部が歪んでいる」や「コンクリートの側溝ふたの一部が欠けている」と指摘する箇所があり、歩行の際は足元に注意を要する地点が確認された。図42にB-1コースにおける危険ゾーンの一例を示す。

本研究では「危険ゾーン」として、歩行者の安全性が損なわれる可能性があるとして調査者が判断した地点の情報も収集している。調査した6コース・6ルート全てにおいて危険ゾーンと判断された地点が確認されており、その合計は59箇所となった(図62)。今回の調査コースでは、特にエリアBのB-1コース・ルート1は危険ゾーンの個数の割合が25.4%となっている。B-1コース・ルート1の全ての危険ゾーンはスタート地点の館山6丁目バスのりばからコース中盤にある消火栓1までの間で確認されている(図41)。確認された危険ゾーンの約半数が「路側帯が狭いうえに車の交通量が多い」という指摘となっていることから、歩行者はこの道路を歩く場合は車の動きに特に注意しなければならない。またB-1コース・ルート1では「排雪用側溝網の一部が歪んでいる」や「コンクリートの側溝ふたの一部が欠けている」と指摘する箇所があることから、歩行の際は足元に注意をし、つまづかないようにする必要がある。

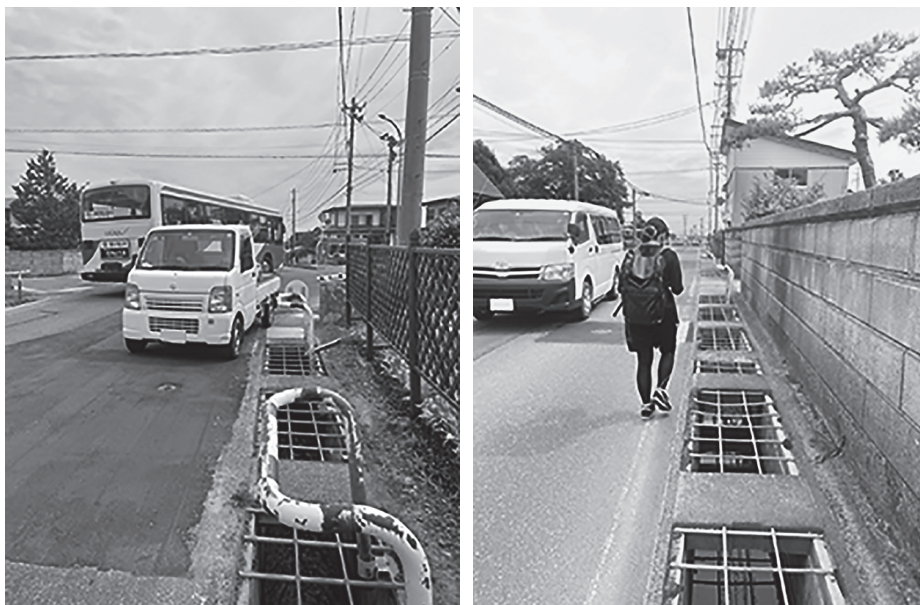
図42 エリアB・B-1コースにおける危険ゾーンの一例

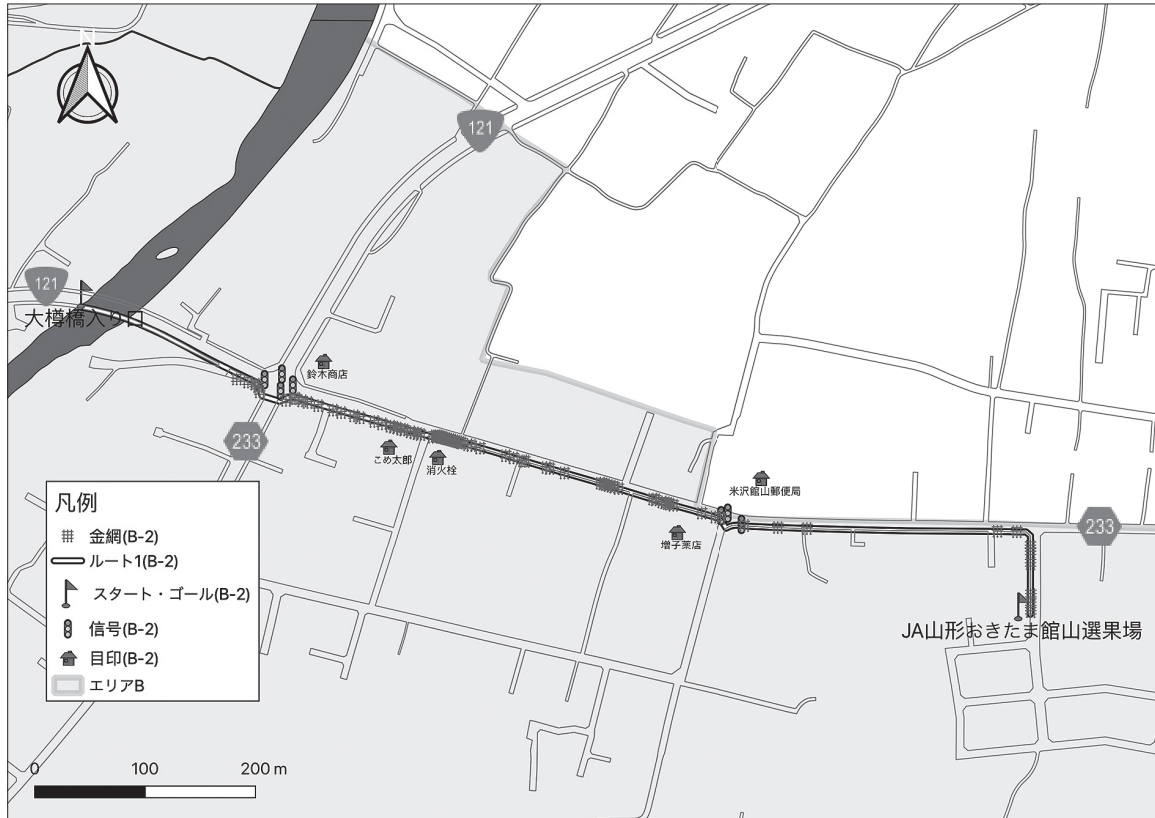
図43 金網（エリアB・B-2コース）。この図は国土地理院の基盤地図情報に独自データを追加して使用したものである。

B-2コースでは金網は81個確認された。金網の位置を図43に示している。金網は県道233号線上に多く存在していることが図43から確認できる。

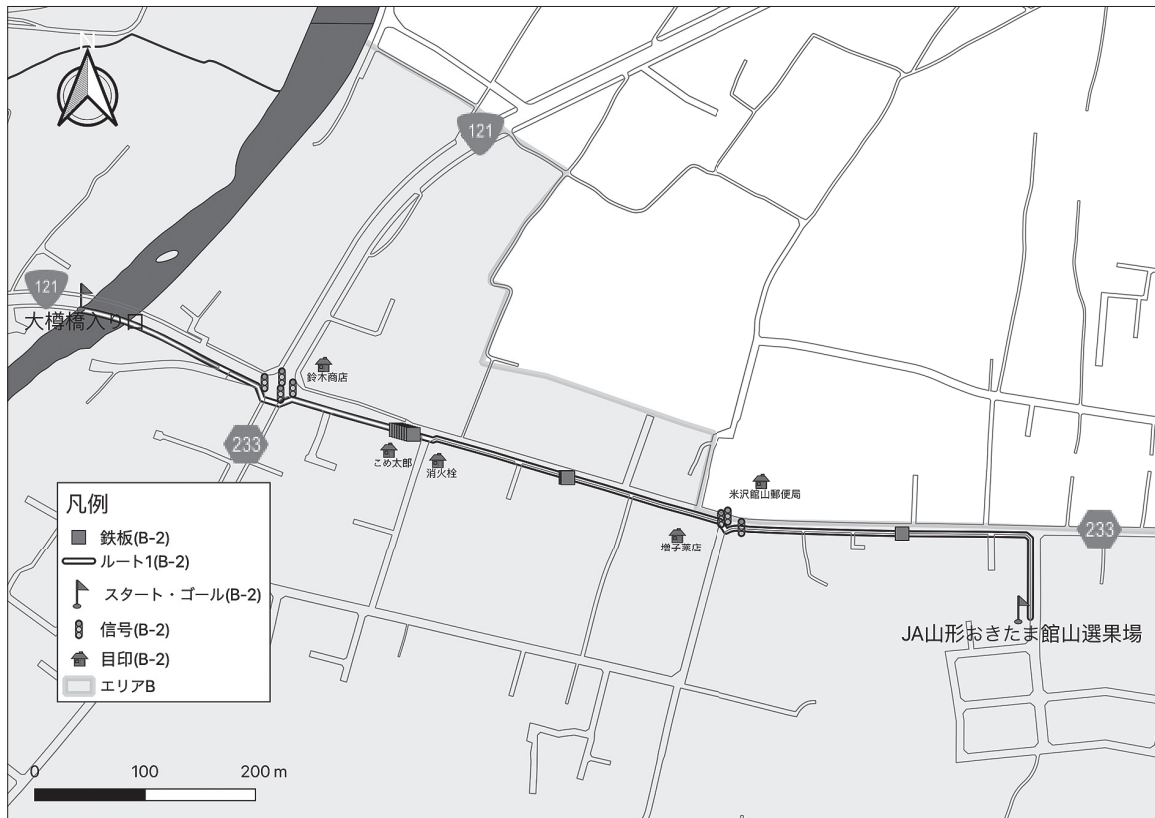
図44 鉄板（エリアB・B-2コース）。この図は国土地理院の基盤地図情報に独自データを追加して使用したものである。

鉄板は12個確認された。鉄板の位置を図44に示している。図44から鉄板は特にこめ太郎付近の道路に8個が集中して存在している。

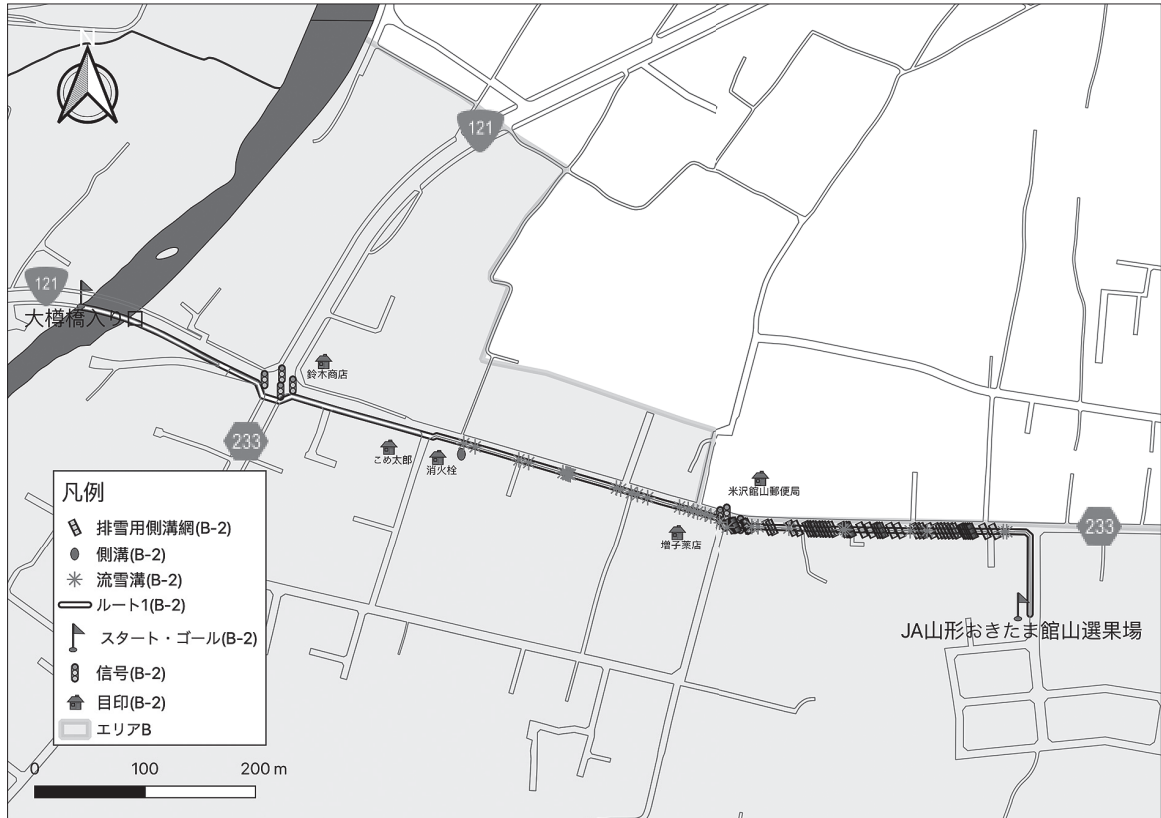
図45 排水用側溝網・側溝・流雪溝（エリアB・B-2コース）。この図は国土地理院の基盤地図情報に独自データを追加して使用したものである。

排雪用側溝網、側溝そして流雪溝については、排雪用側溝網が47個、側溝が1個、流雪溝が31個確認された。排雪用側溝網、側溝、流雪溝の位置を図45に示している。47個の排雪用側溝網はゴール地点のJ A山形おきたま館山選果場から北に進んで1つ目の曲がり角から米沢館山郵便局近くの信号のある交差点までの区間に存在している。側溝はルート中盤にある消火栓の近くに存在している。流雪溝については、ゴール地点のJ A山形おきたま館山選果場から北に進んで1つ目の曲がり角からルート中盤にある消火栓までの間に存在している。

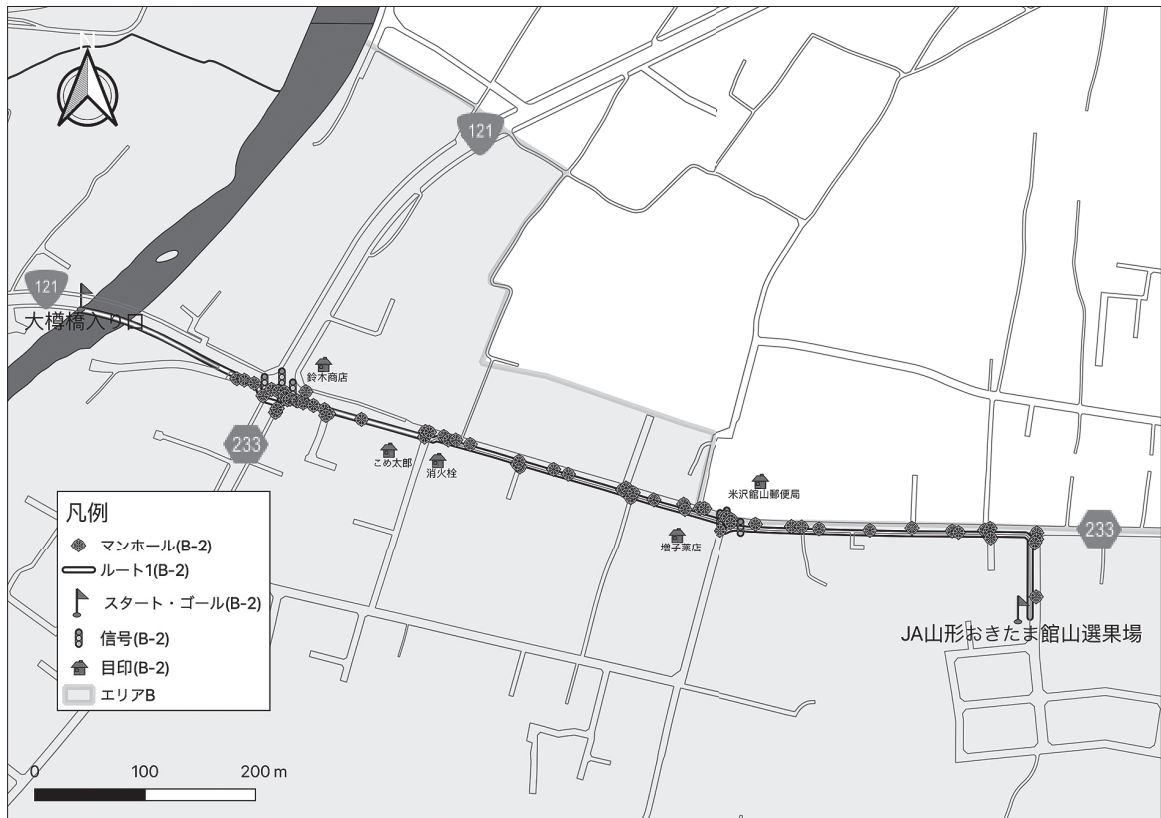
図46 マンホール（エリアB・B-2コース）。この図は国土地理院の基盤地図情報に独自データを追加して使用したものである。

マンホールは64個確認された。マンホールの位置を図46に示している。マンホールはルート上にまんべんなく存在しており、特に県道233号線と国道121号線が交わる交差点に数多く存在していることが図46から確認できる。

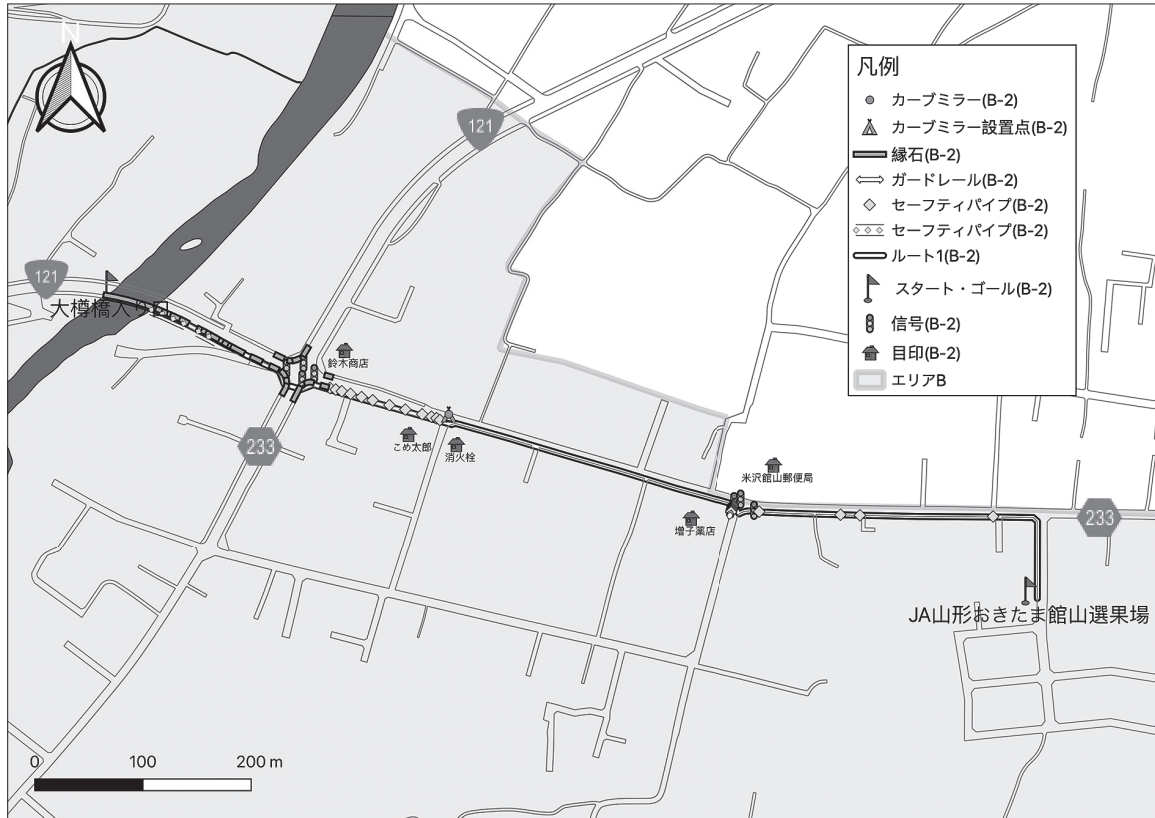
図47 カーブミラー・縁石・ガードレール・セーフティパイプ（エリアB・B-2コース）。この図は国土地理院の基盤地図情報に独自データを追加して使用したものである。

カーブミラー、縁石、ガードレール、そしてセーフティパイプの位置を図47に示している。カーブミラーの設置は1箇所の設置が確認され、カーブミラーのミラー数は1個であった。カーブミラーの設置はルート中盤にある消火栓の近くの交差点で確認された。縁石は27箇所の設置が確認された。縁石は県道233号線と国道121号線が交わる交差点付近と、その交差点からスタート地点の大樽橋入り口までの道路に設置されている。ガードレールは2箇所の設置が確認された。2箇所のガードレールは米沢館山郵便局付近の信号機のそばに設置されている。セーフティパイプは25箇所の設置が確認された。25箇所のセーフティパイプのうち14箇所がスタート地点の大樽橋入り口からこめ太郎近くの交差点までの区間に設置されていた。

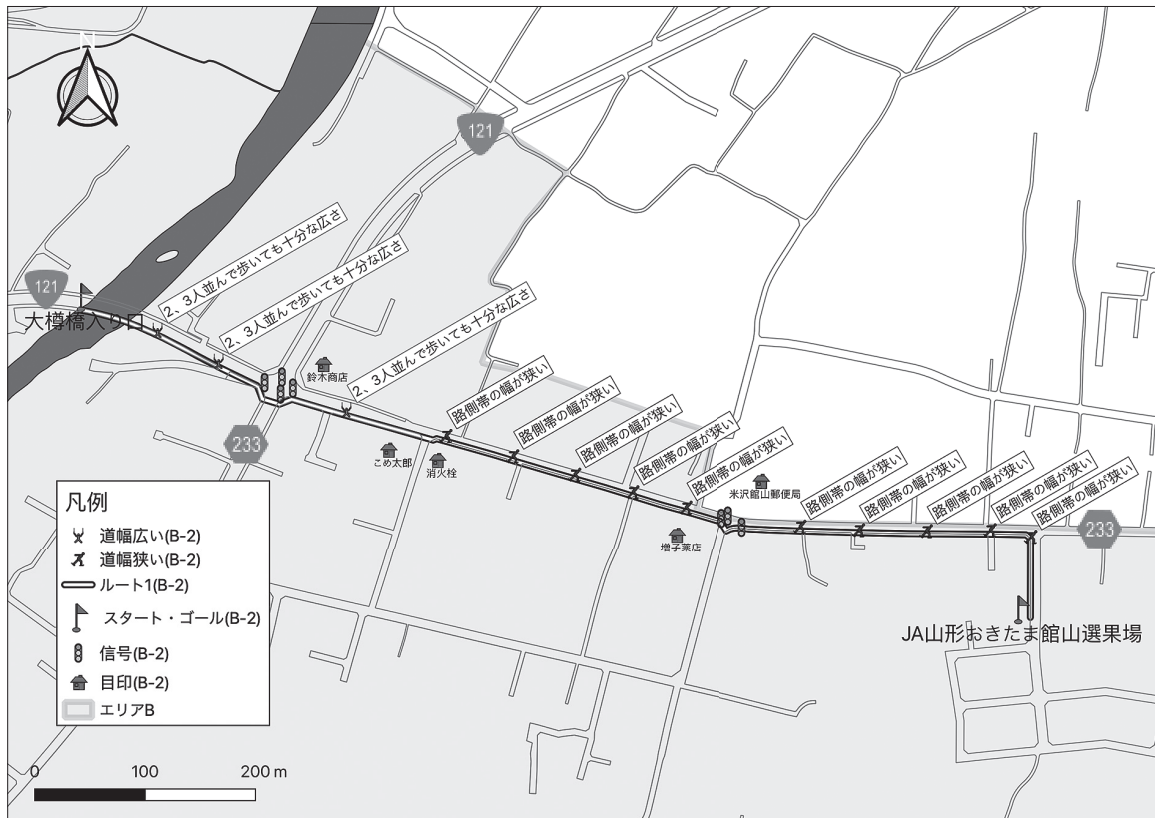
図48 道幅が広い箇所・道幅が狭い箇所（エリアB・B-2コース）。この図は国土地理院の基盤地図情報に独自データを追加して使用したものである。

B-2コースの調査ルート上で確認した道幅が広い箇所、道幅が狭い箇所を図48に示している。B-2コースでは道幅が広い箇所は3箇所存在している。図48より全ての道幅が広い箇所はスタート地点の大樽橋入り口からこめ太郎までの区間に存在している。これらの道幅が広い箇所は「2、3人並んで歩いても十分な広さ」と報告されている。道幅が狭い箇所は10箇所確認された。道幅が狭い箇所はゴール地点のJ A山形おきたま館山選果場から北に進んで1つ目の曲がり角からルート中盤にある消火栓までの間ルート中盤にある消火栓までの区間に存在しており、その全てが「路側帯の幅が狭い」と指摘されている。

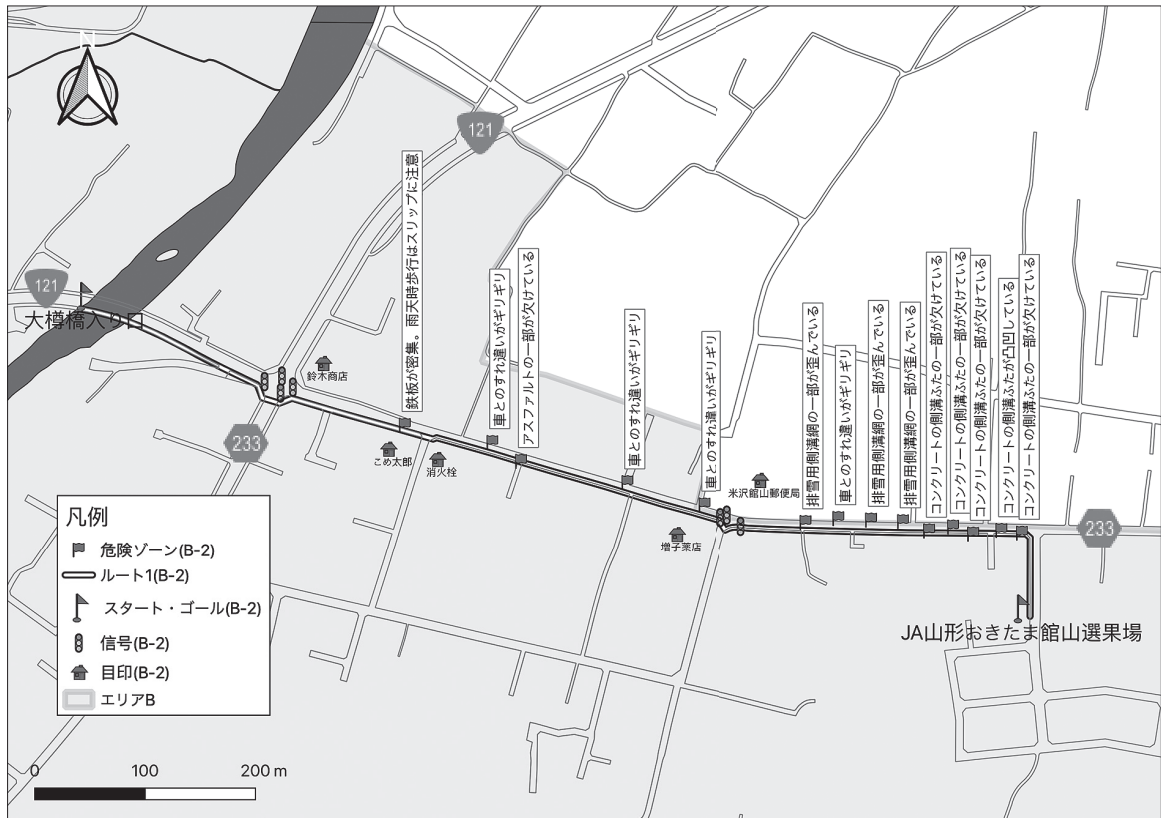
図49 危険ゾーン（エリアB・B-2コース）。この図は国土地理院の基盤地図情報に独自データを追加して使用したものである。

危険ゾーンは14箇所確認された。危険ゾーンの位置を図49に示している。「アスファルトの一部が欠けている」や「排雪用側溝網の一部が歪んでいる」、「コンクリートの側溝ふたの一部が欠けている」さらに「鉄板が密集。雨天時歩行はスリップに注意」と指摘する箇所が確認された。また「車とのすれ違いがギリギリ」と指摘する箇所が3箇所あり、歩行の際は特に車の走行状況に注意する必要がある地点として確認された。図50にB-2コースにおける危険ゾーンの一例を示す。

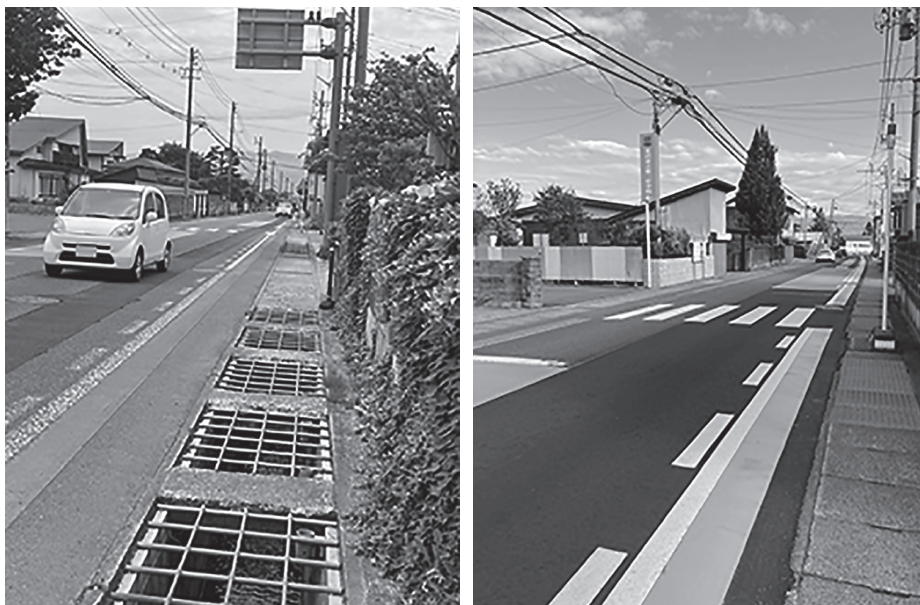
図50 エリアB・B-2コースにおける危険ゾーンの一例

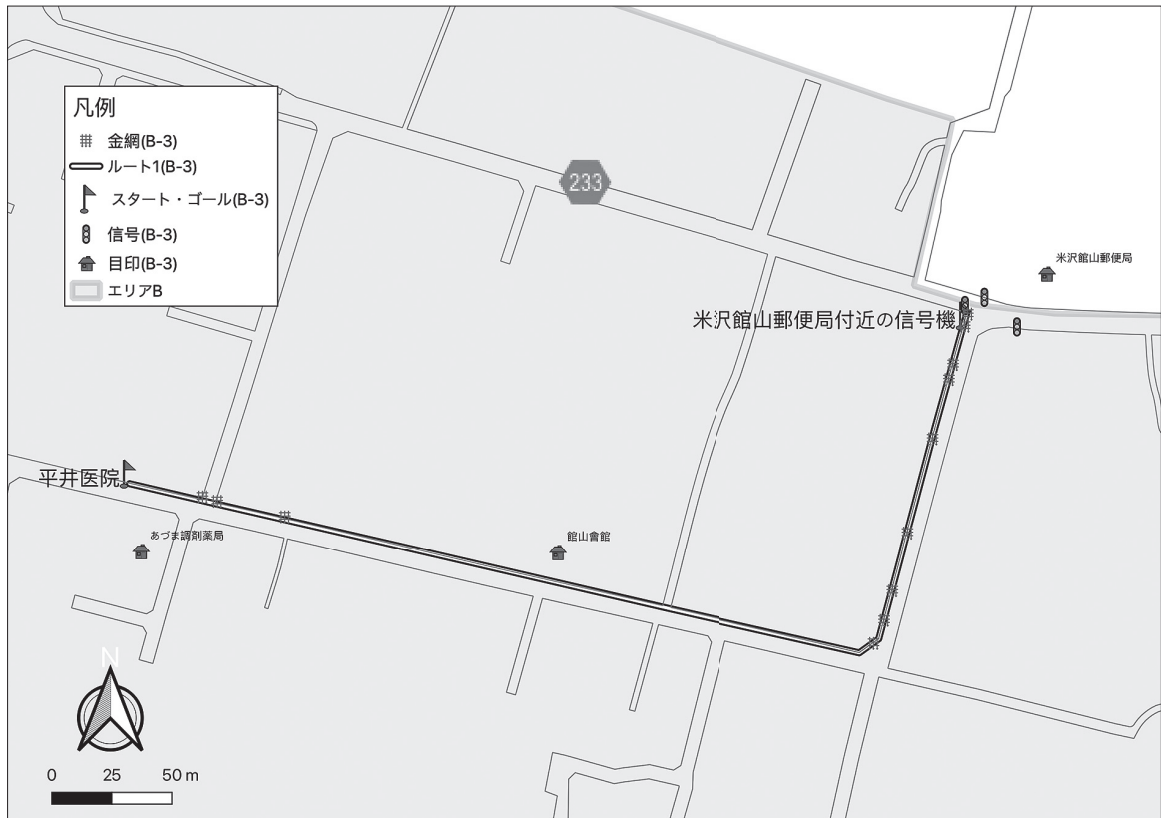
図51 金網（エリアB・B-3コース）。この図は国土地理院の基盤地図情報に独自データを追加して使用したものである。

B-3コースでは金網は12個確認された。金網が所在した位置を図51に示している。図51から明らかのように、金網はスタート地点の米沢館山郵便局付近の信号機と信号機から約140mのところにある曲がり角までの間に9個存在していることが確認できる。

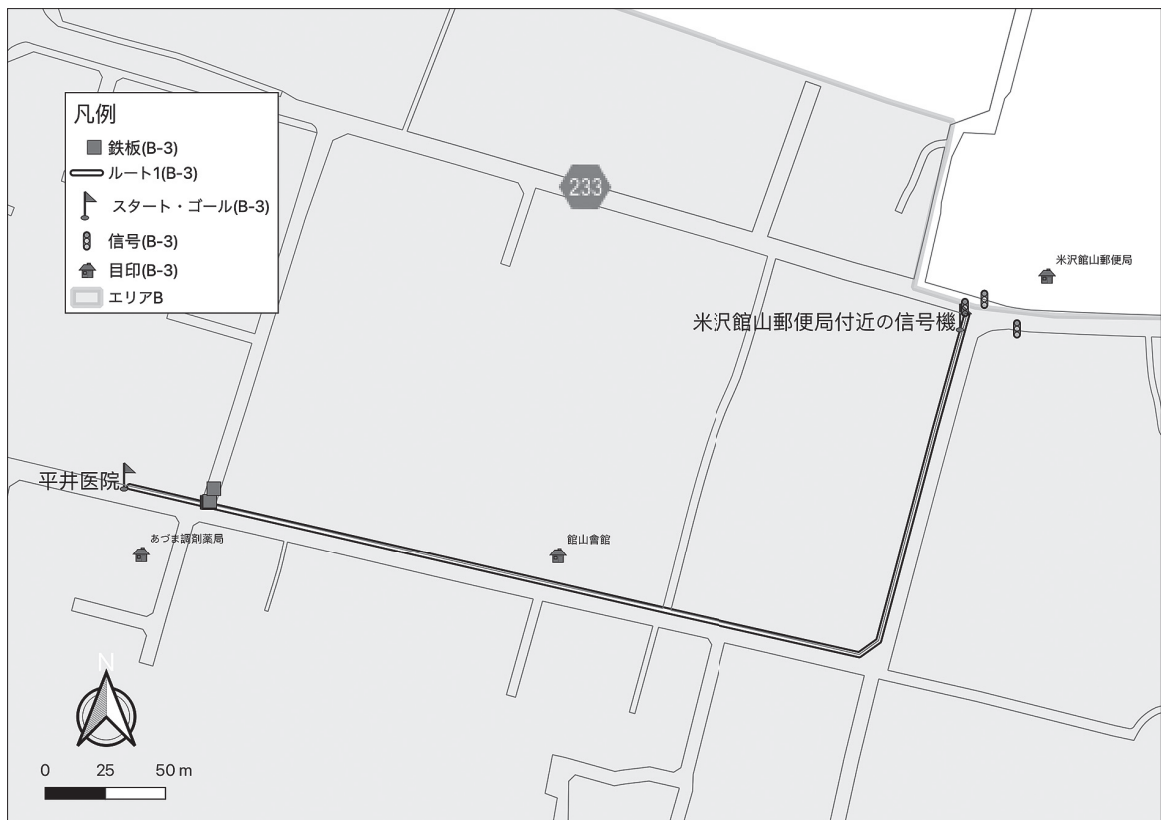
図52 鉄板（エリアB・B-3コース）。この図は国土地理院の基盤地図情報に独自データを追加して使用したものである。

鉄板が所在した位置を図52に表している。鉄板は6個確認された。図52よりゴール地点の平井医院手前の曲がり角に確認された6個の鉄板が集まって存在していた。

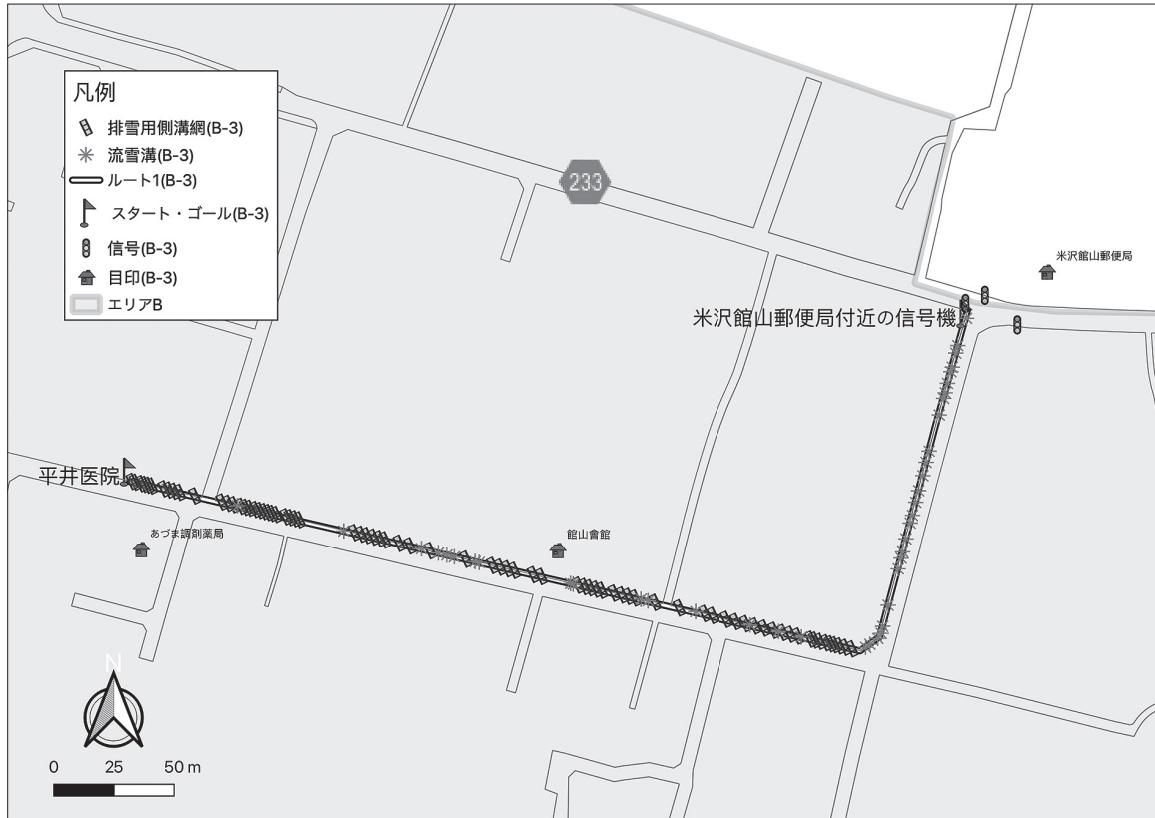
図53 排雪用側溝網・流雪溝（エリアB・B-3コース）。この図は国土地理院の基盤地図情報に独自データを追加して使用したものである。

図53に排雪用側溝網と流雪溝が所在した場所を示している。排雪用側溝網は74箇所存在していた。全ての排雪用側溝網はスタート地点の米沢館山郵便局付近の信号機から南に約140m進んだところにある曲がり角からゴール地点の平井医院までの区間に存在していることが確認された。

流雪溝は42箇所確認された。確認された流雪溝のうち26箇所がスタート地点の米沢館山郵便局付近の信号機と信号機から南に約140m進んだところにある曲がり角までの間に存在していた。

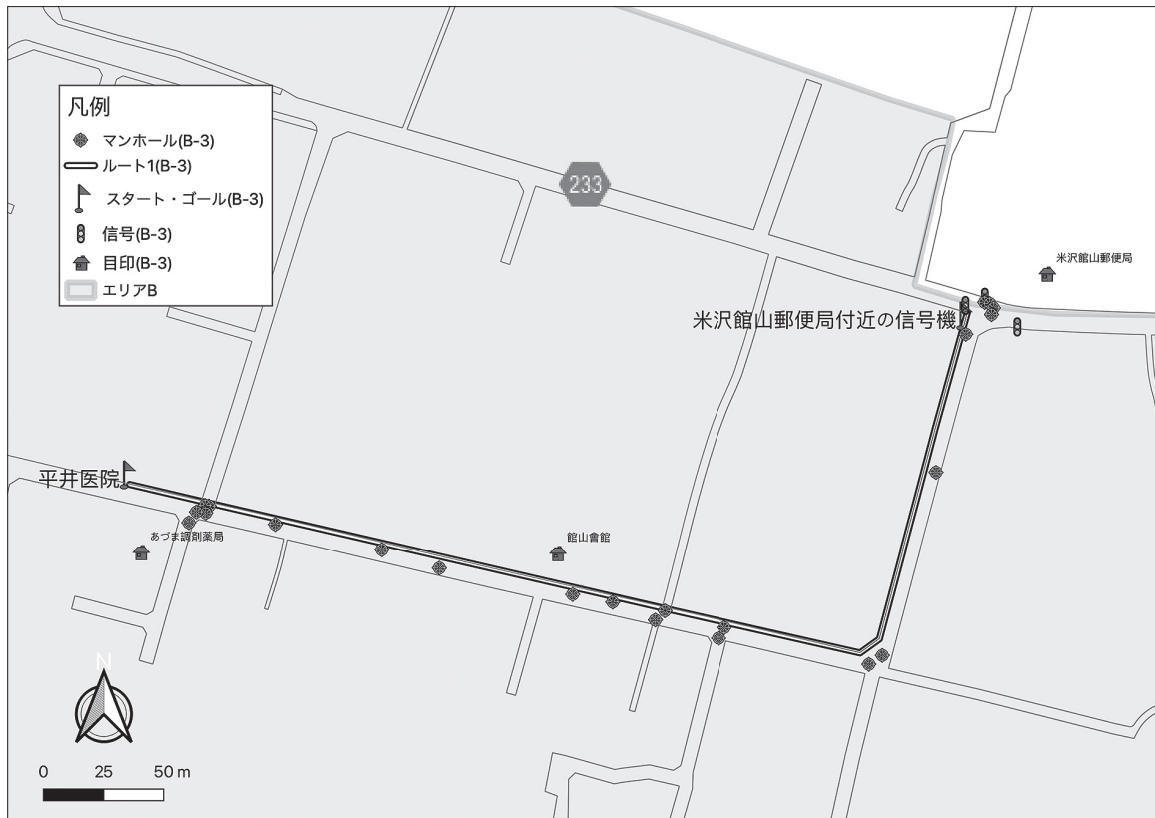
図54 マンホール（エリアB・B-3コース）。この図は国土地理院の基盤地図情報に独自データを追加して使用したものである。

マンホールは22箇所確認された。図54にマンホールの所在場所を示す。図54からマンホールはルートにまんべんなく存在していることが確認できる。中でもスタート地点の米沢館山郵便局付近の信号機のある交差点に5箇所、そしてあづま調剤薬局近くの交差点に5箇所存在していた。

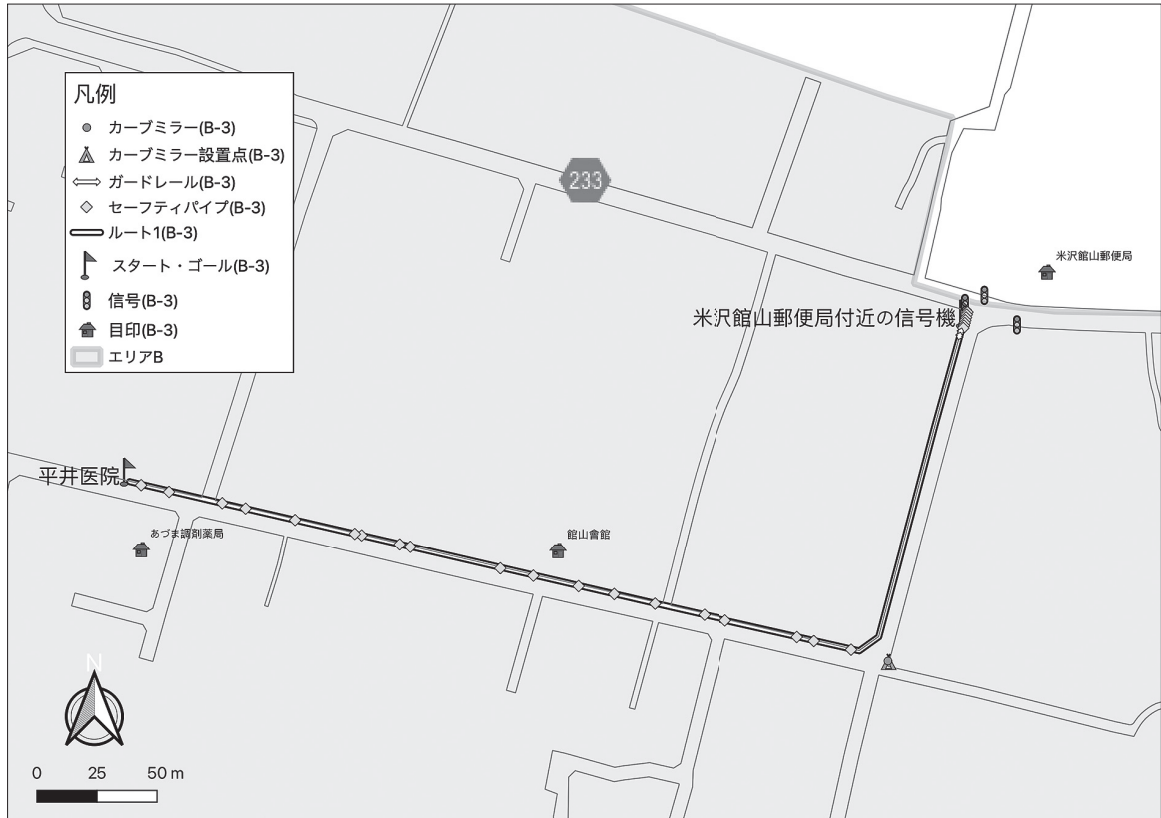
図55 カーブミラー・ガードレール・セーフティパイプ（エリアB・B-3コース）。この図は国土地理院の基盤地図情報に独自データを追加して使用したものである。

カーブミラー・ガードレール・セーフティパイプが所在している箇所を図55に表している。カーブミラーは設置点が1箇所確認され、ミラーは1個存在していた。このカーブミラーはスタート地点の米沢館山郵便局付近の信号機から南に約140m進んだところにある曲がり角に設置されていた。ガードレールは2箇所の設置が確認され、その全てがスタート地点の米沢館山郵便局付近の信号機のそばに存在している。セーフティパイプは26箇所存在していた。26箇所のうち7箇所のセーフティパイプがスタート地点の米沢館山郵便局付近の信号機のそばに存在していた。そして残りの19個のセーフティパイプが、スタート地点の米沢館山郵便局付近の信号機から南に約140m進んだところにある曲がり角からゴール地点の平井医院までの間にまんべんなく存在している。

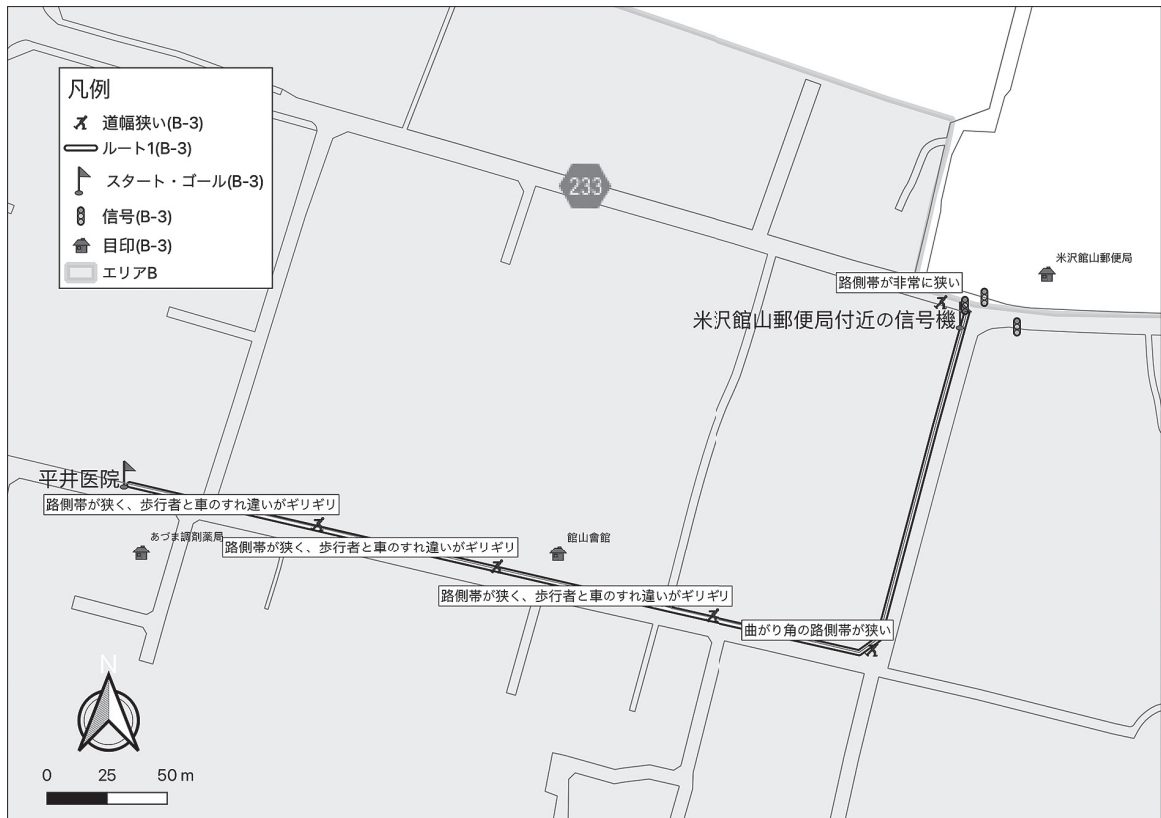
図56 道幅が狭い箇所（エリアB・B-3コース）。この図は国土地理院の基盤地図情報に独自データを追加して使用したものである。

B-3コースの調査ルート上で確認された道幅が狭い箇所を図56に示している。B-3コースでは道幅が狭い箇所は5箇所確認された。スタート地点の米沢館山郵便局付近の信号機から南に約140m進んだところにある曲がり角では「曲がり角の路側帯が狭い」と報告されている。また、この曲がり角からゴール地点の平井医院までの間では、「路側帯が狭く、歩行者と車のすれ違いがギリギリ」と指摘する箇所が3箇所報告されている。スタート地点の米沢館山郵便局付近の信号機の付近においても「路側帯が非常に狭い」と報告されている。

17)。またエリアBのB-3コース・ルート1上の排雪用側溝網が確認された区間では、道幅が狭い箇所が3箇所挙げられており、その内容は「路側帯が狭く、歩行者と車のすれ違いがギリギリ」と報告されている(図56)。このようにここで挙げた2つのコースは、路側帯が狭いうえに、排雪用側溝網が多数存在していることから、歩行者は車の往来のみならず、足元にある排雪用側溝網に十分に注意しながら歩行を行うことが望ましい。

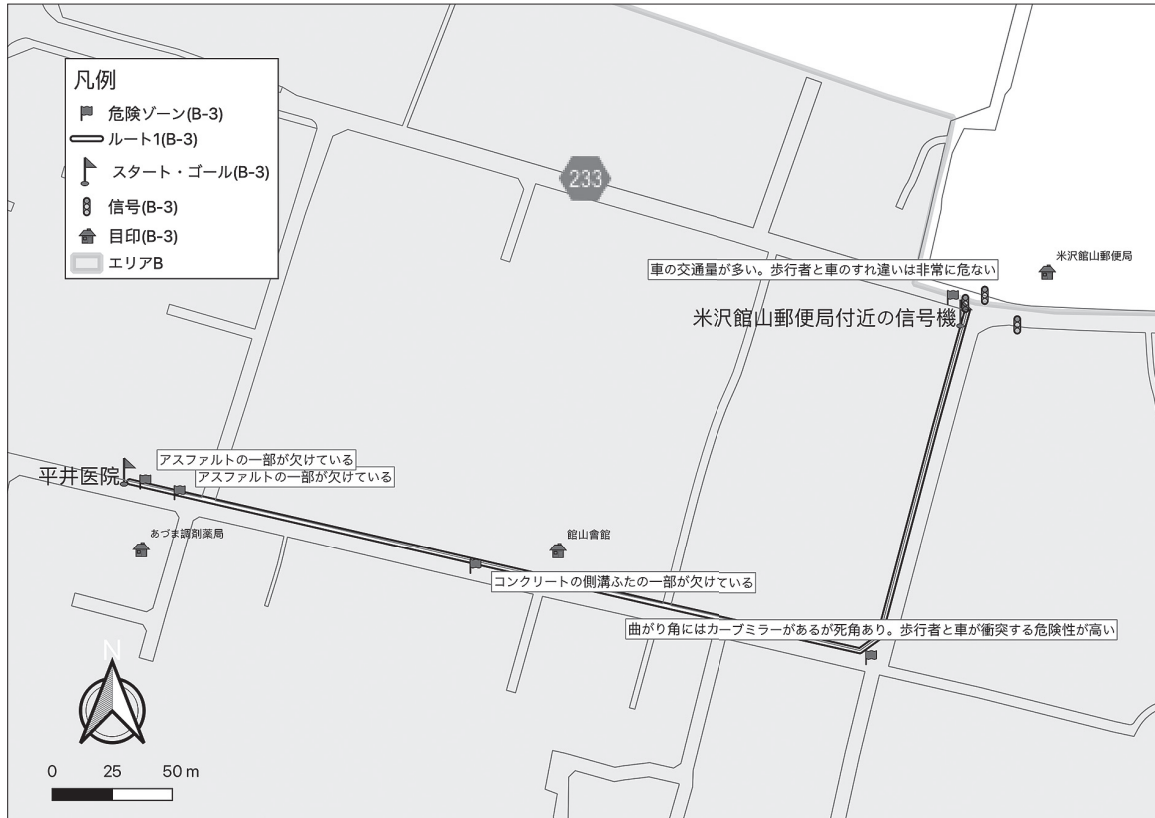
図57 危険ゾーン（エリアB・B-3コース）。この図は国土地理院の基盤地図情報に独自データを追加して使用したものである。

危険ゾーンは5箇所確認された。図57に危険ゾーンが位置する場所を示している。スタート地点の米沢館山郵便局付近の信号機の付近では「車の交通量が多い。歩行者と車のすれ違いは非常に危ない」と指摘されており、米沢館山郵便局付近の信号機の付近は、歩行時に車の走行状況に特に注意する必要がある地点として確認された。スタート地点の米沢館山郵便局付近の信号機から南に約140m進んだところにある曲がり角では「曲がり角にはカーブミラーがあるが死角あり。歩行者と車が衝突する危険性が高い」と指摘されている。この曲がり角も歩行時に車の走行状況に特に注意する必要がある地点として確認された。その他の危険ゾーンとしては「アスファルトが一部欠けている」や「コンクリートの側溝ふたの一部が欠けている」と指摘する箇所があり、歩行の際は足元に注意を要する地点が確認された。図58にB-3コースにおける危険ゾーンの一例を示す。

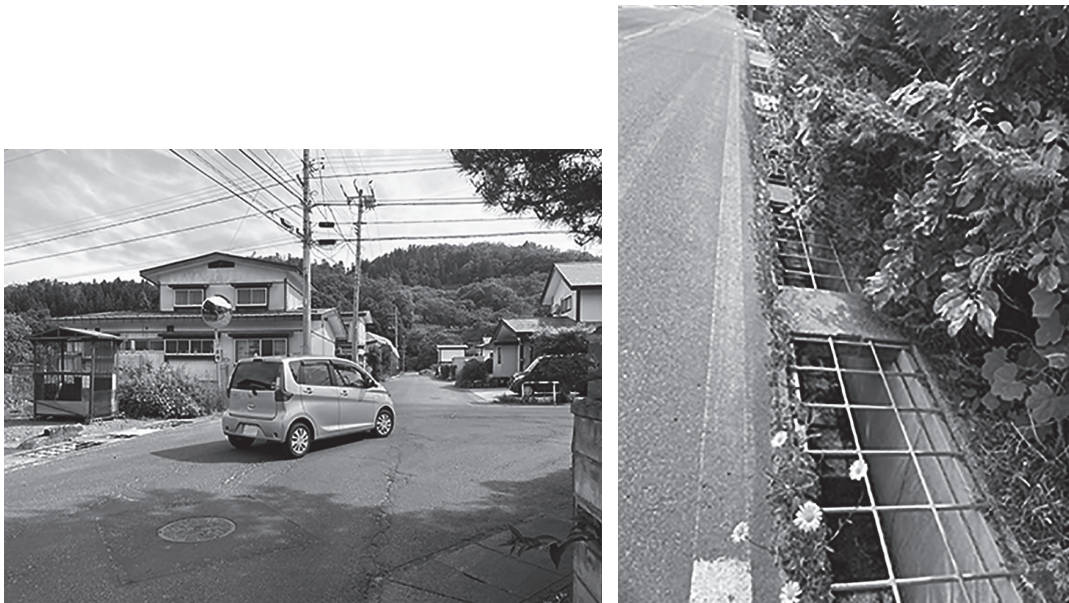
図58 エリアB・B-3コースにおける危険ゾーンの一例
