ユニバーサルデザインを意識した歩行空間状況の把握： Part 3 米沢市北部地区を対象として

Understanding the Walking Space Situation Aware of Universal Design: Part 3 Hokubu Area Zone of Yonezawa City

要旨

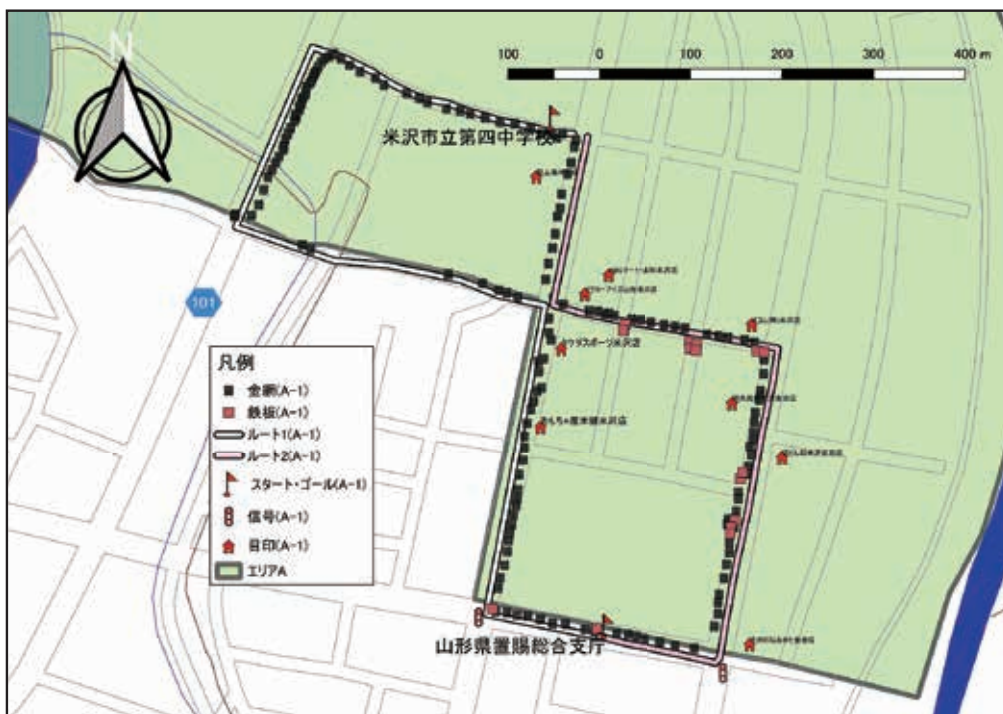
金網と鉄板が所在した位置を図23に表している。金網はルート1に97個、ルート2に65個存在していた。図23より金網はルート1とルート2ともに満遍なく存在していた。鉄板はルート1上に2個存在していた。図23よりルート1上の2枚の鉄板はスタート地点の山形県置賜総合支庁から西に向かって一つ目の信号までの間の道に存在していた。ルート2上の鉄板は13個確認された。また図23に示すようにルート2上の鉄板は複数枚がまとまって配置されている箇所がある。

図23 金網、鉄板 (エリアA・A-1コース)

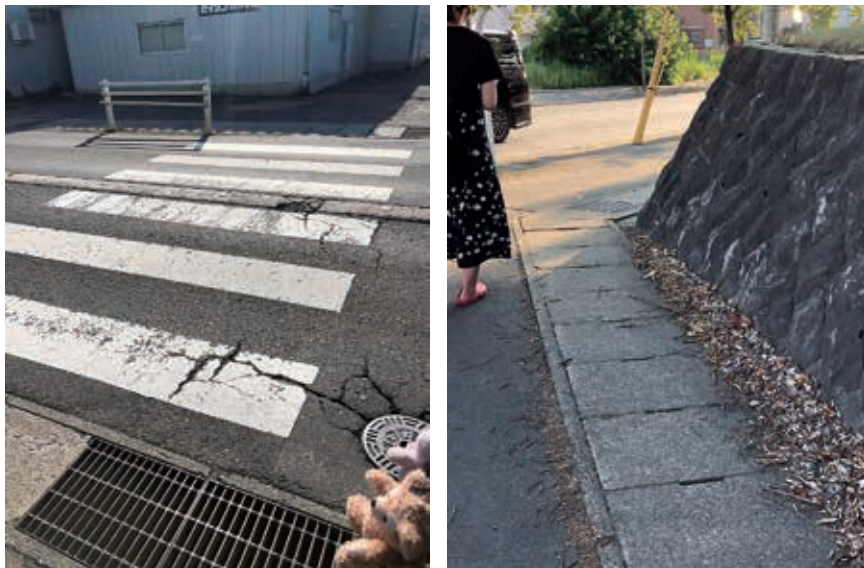
図27 エリアA・A-1コースにおける危険ゾーンの一例

また危険ゾーンはルート1に3箇所、ルート2に2箇所、合わせて5箇所確認された。特にルート1では「車と人とのすれ違い危険」と判断された箇所があり、またルート2では「カーブがきつくて死角あり」の箇所があり、歩行の際は特に車の走行に注意を要する地点が確認された。図27にA-1コースにおける危険ゾーンの一例を示す。

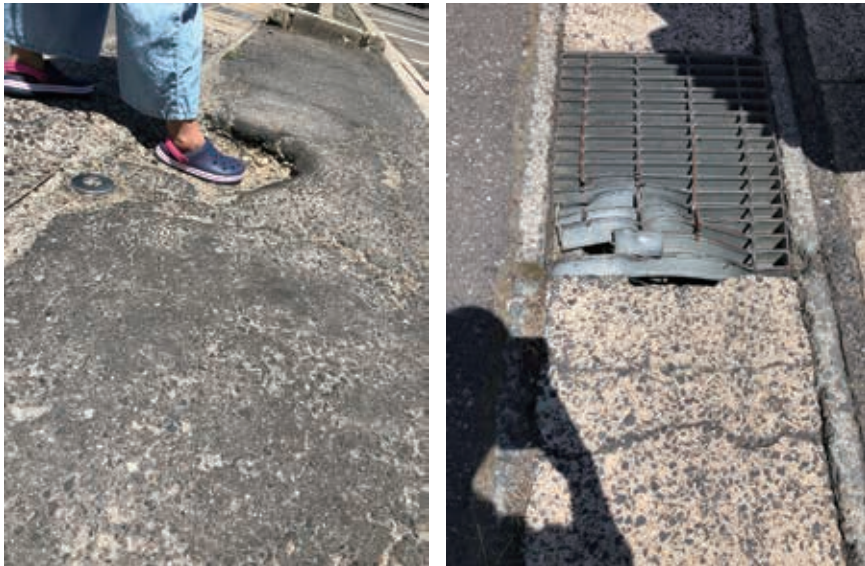
図33 エリアA・A-2コースにおける危険ゾーンの一例

また危険ゾーンはルート1に4箇所、ルート2に2箇所、合わせて6箇所確認された。特にルート1では「穴に足が入り転ぶ可能性あり」や「穴のへこみが危険」と指摘する箇所や「金網がボロボロ」と判断された箇所があり、歩行の際は特に足元に注意する必要がある地点が確認された。またルート2では「木が折れていて危険」と指摘する箇所が確認された。図33にA-2コースにおける危険ゾーンの一例を示す。

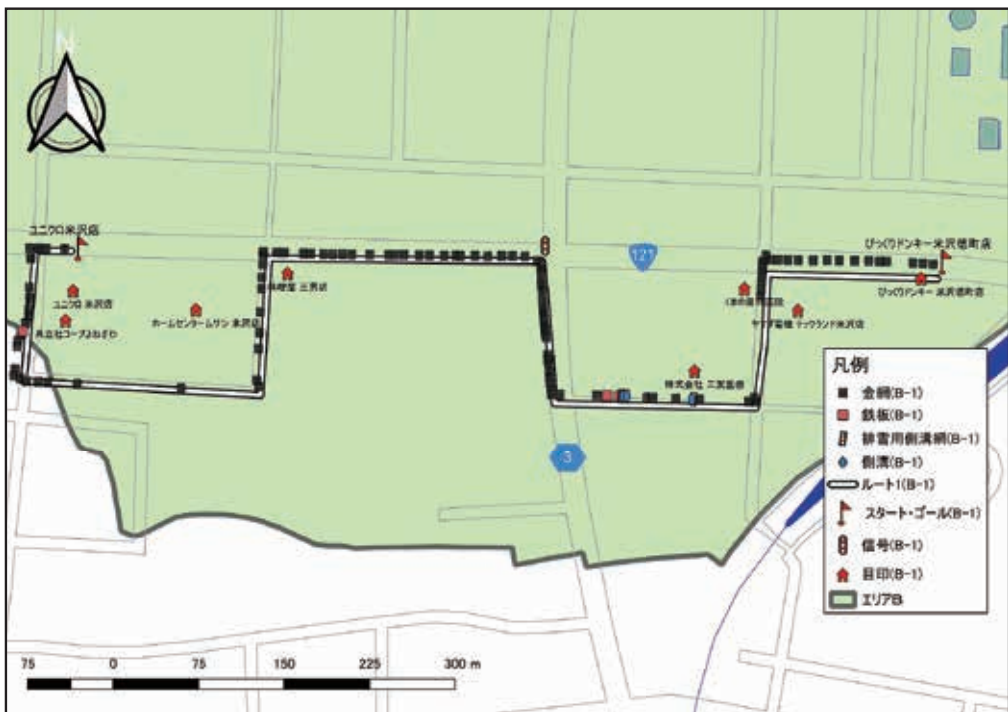
金網、鉄板、排雪用側溝網そして側溝については、金網が110個、鉄板が3個、排雪用側溝網が10個そして側溝が3箇所存在していた。金網と鉄板、排雪用側溝網そして側溝が所在した位置を図35に表している。金網は図35の北側にある東西に走る国道121号線上や図35中央部の南北に走る県道3号線を中心に等間隔に設置されている。なお県道3号線上には金網が23個存在していた。鉄板はルート前半に1個、ルート後半に2個設置されていた。また排雪用側溝網と側溝は図35南東側にある株式会社三友医療が面する東西に走る道に存在していた。

図35 金網、鉄板、排雪用側溝網、側溝 (エリアB・B-1コース)

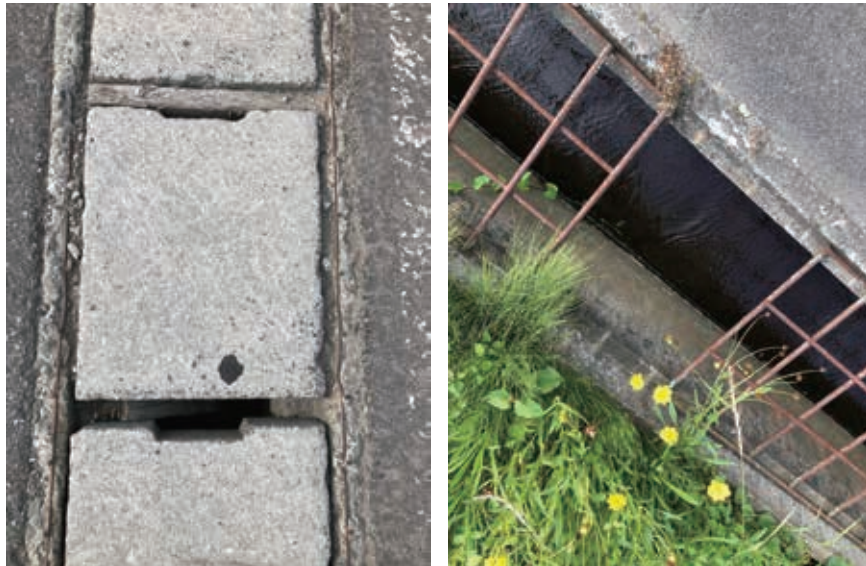
図39 エリアB・B-1コースにおける危険ゾーンの一例

また危険ゾーンは8箇所確認された。危険ゾーンについては図38中央部の国道121号線上には存在しておらず、主に国道121号線より南側に入った道路で確認されている。特に「側溝の一部が蓋されておらず隙間が空いている」や「排雪用側溝網の一部に隙間がある」、そして「側溝と金網との間に隙間あり」と指摘する箇所があり、歩行の際は足元に注意を要する地点が確認された。また「車の出入りが非常に多い」ことが確認された箇所や「横断歩道があるが車通りが多い」と指摘する箇所があり、歩行の際は特に車の走行に注意が必要となる地点が確認された。図39にB-1コースにおける危険ゾーンの一例を示す。

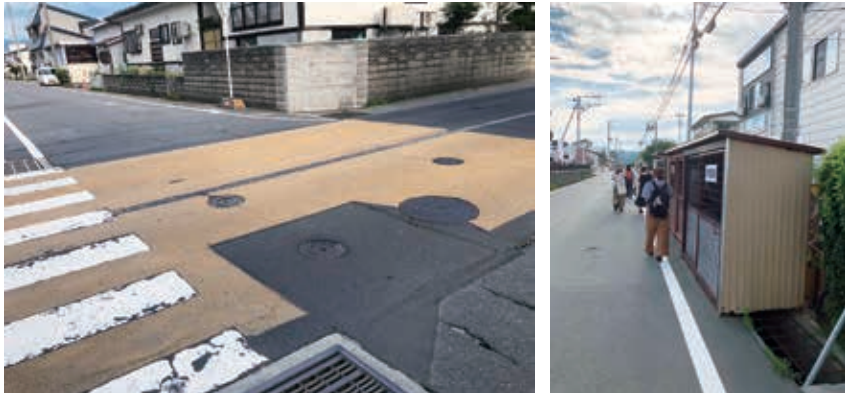
図45 エリアB・B-2コースにおける危険ゾーンの一例

また危険ゾーンは8箇所確認された。特に「ゴミ捨て場が排雪用側溝網の上にある」と指摘する箇所が3つ存在し、歩行可能な路側帯の幅が狭くなっている地点が確認された。また「車通りが多く歩行に注意」や「カーブミラーがなく危険」と指摘する箇所があり、歩行の際は特に車の走行に注意が必要となる地点が確認された。図45にB-2コースにおける危険ゾーンの一例を示す。

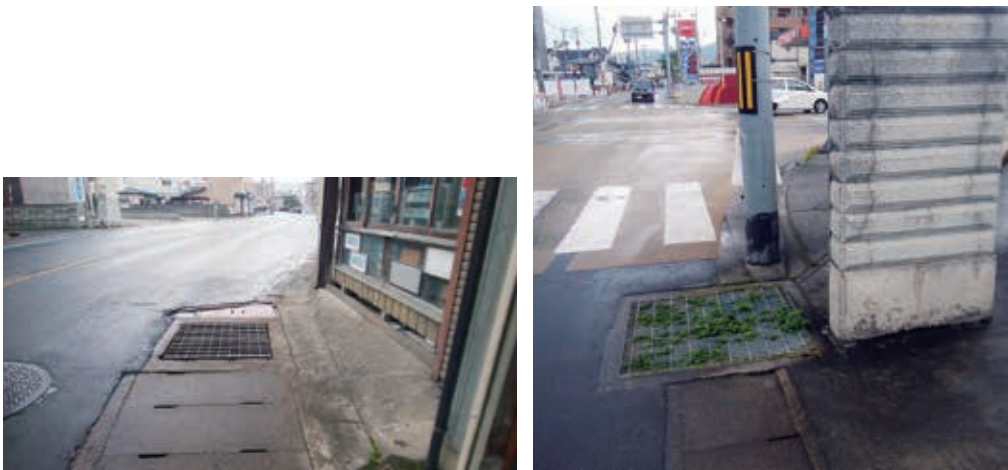
図52 エリアC・C-1コースにおける危険ゾーンの一例

また危険ゾーンはルート1に2箇所、ルート2に8箇所、合わせて10箇所確認された。ルート1では「金網が不安定」と指摘した箇所があり、歩行の際は特に足元に注意する必要のある地点が確認された。またルート2では特に県道152号線上の信号近くにある「電柱が多く、見通しが悪い」と指摘する箇所や、県道101号線上の信号近くにある「歩道が狭いにも関わらず車通りが多い」と指摘する箇所があり、歩行の際は特に車や自転車の走行に注意を要する地点が確認された。図52にC-1コースにおける危険ゾーンの一例を示す。

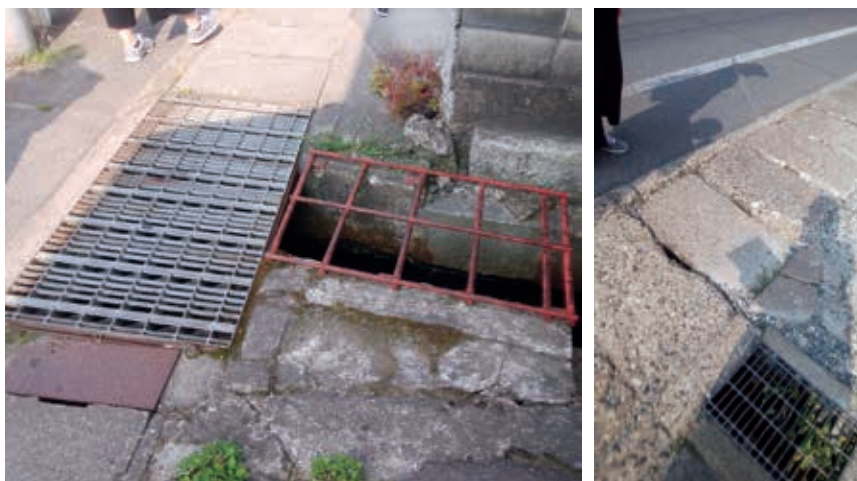
図59 エリアC・C-2コースにおける危険ゾーンの一例

また危険ゾーンは23箇所確認され、特に県道3号線上に10箇所存在していた。そのうち、「歩道と排水溝の段差あり」や「アスファルトがはがれている」、「急に排雪用側溝網あり」、そして「道にでこぼこあり」と指摘する箇所があり、歩行の際は足元に注意を要する地点が確認された。また「道が狭く見通しが悪い」と指摘する箇所があり、歩行の際は特に車や自転車の走行に注意が必要となる地点が確認された。図59にC-2コースにおける危険ゾーンの一例を示す。

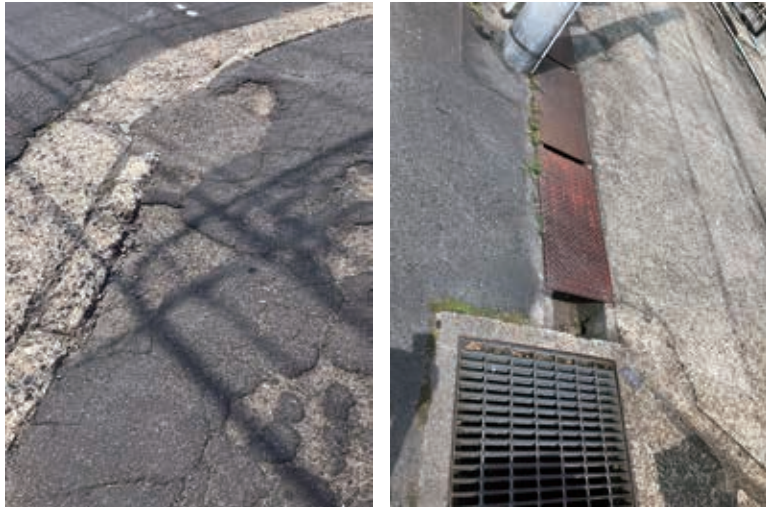
図65 エリアD・D-1コースにおける危険ゾーンの一例

また危険ゾーンはルート1に7箇所、ルート2に3箇所、合わせて10箇所確認された。ルート1では「段差あり」や「鉄板・金網が広範囲にあり」と指摘した箇所や、またルート2においても「道の段差」や「段差あり」と指摘する箇所があり、歩行の際は特に足元に注意する必要がある地点が確認された。図65にD-1コースにおける危険ゾーンの一例を示す。

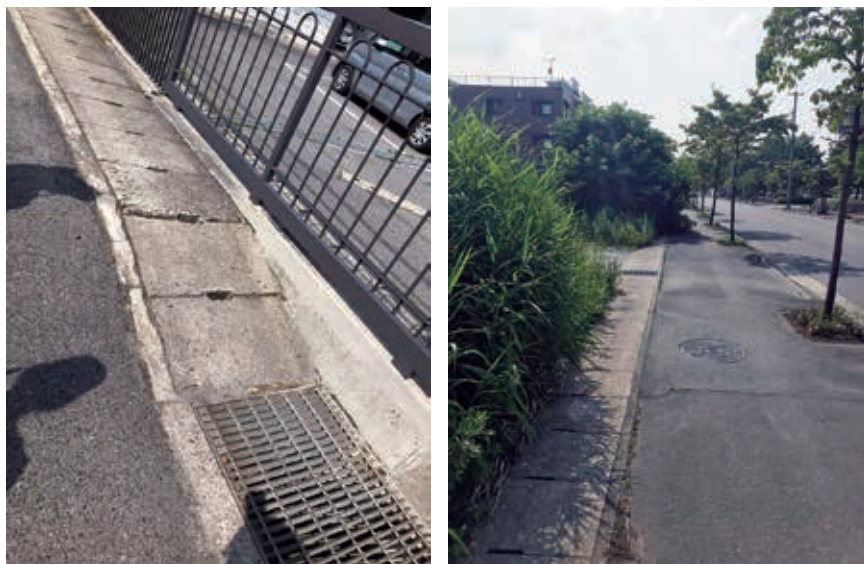
図71 エリアD・D-2コースにおける危険ゾーンの一例

また危険ゾーンは7箇所確認された。危険ゾーンのうち「段差あり」と指摘する箇所が4箇所、また「広範囲に段差があり危険」と指摘する箇所が1箇所ある。また「急な勾配あり」と指摘する箇所もあり、歩行の際は特に足元に注意する必要がある地点が確認された。図71にD-2コースにおける危険ゾーンの一例を示す。

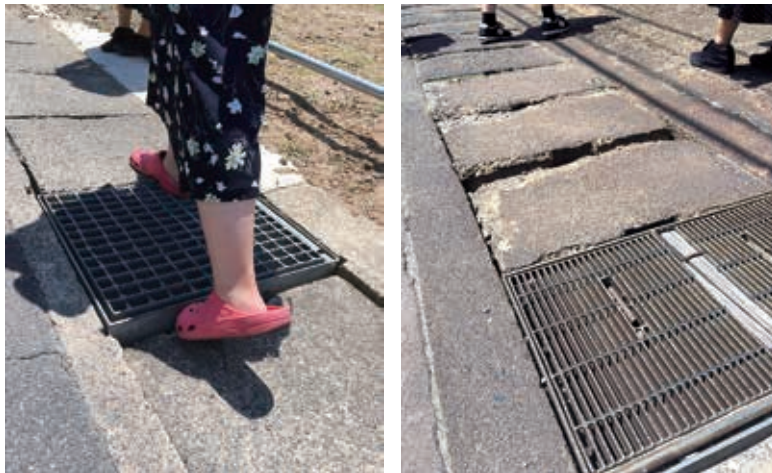
図77 エリアE・E-1コースにおける危険ゾーンの一例

また危険ゾーンは、ルート1に5箇所確認された。ルート1では「側溝の蓋の一部がガタガタしていて隙間あり」や「金属の段差がつかずく恐れあり」などと指摘した箇所があり、歩行の際は特に足元に注意する必要がある地点が確認された。なおルート2では、危険ゾーンは確認されなかった。図77にE-1コースにおける危険ゾーンの一例を示す。

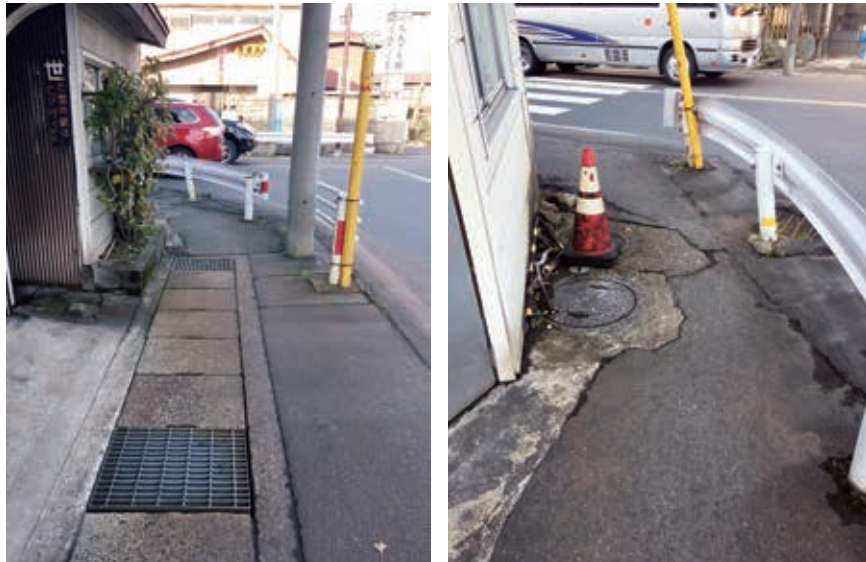
図83 エリアE・E-2コースにおける危険ゾーンの一例

また危険ゾーンはルート1に1箇所、ルート2に3箇所確認された。図83にE-2コースにおける危険ゾーンの一例を示す。ルート1では「小さな川への落下防止用ガードレールがある」と指摘した箇所があり、歩行の際は小川に近寄らずに歩行し、夜間では前方方向に注意する必要がある地点が確認された。ルート2では特に図82右上部にある県道3号線の信号のある交差点近くにある「曲がり角にあるガードレールのカーブが急。歩道が狭く、曲がり角のため、人や自転車などのすれ違いに注意が必要」と指摘する箇所がある。この危険ゾーンの様子を図83に示しているが、歩道が狭くかつ見通しの悪い曲がり角であるため、歩行の際は特に対向の歩行者の動きや自転車の走行に注意を要する地点が確認された。これに加えてルート2では、県道3号線を左折しゴール地点に向かう道筋に危険ゾーンが2箇所ある。この危険ゾーンは「カーブミラーはあるが、停止線がないため車同士ぶつかる可能性もある」、「カーブミラーはあるが、道が3方向に分かれているため見通しが悪い」と指摘する箇所であり、歩行

の際は特に車や自転車の走行に注意を要する地点が確認された。図83にE-2コースの危険ゾーンの一例を示す。

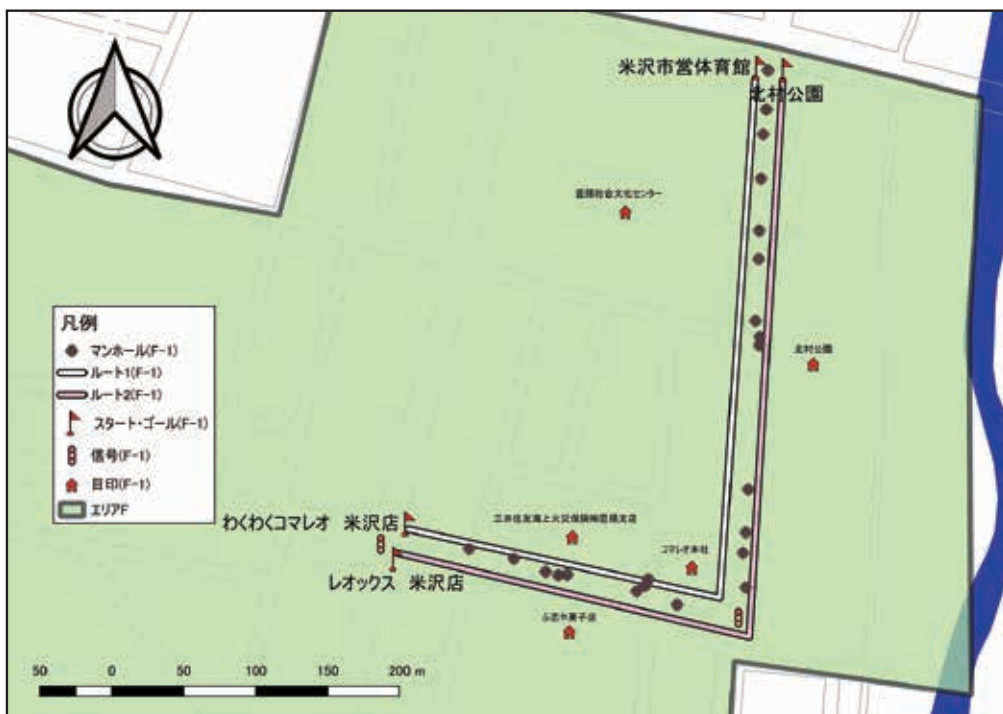
(この図は国土地理院の基盤地図情報に独自データを追加して使用したものである)
 図86 マンホール (エリアF・F-1コース)

図86にマンホールが所在した場所を示している。マンホールはルート1に5箇所、ルート2に22箇所存在しており、ルート1とルート2ともにルート上にまんべんなく存在していること

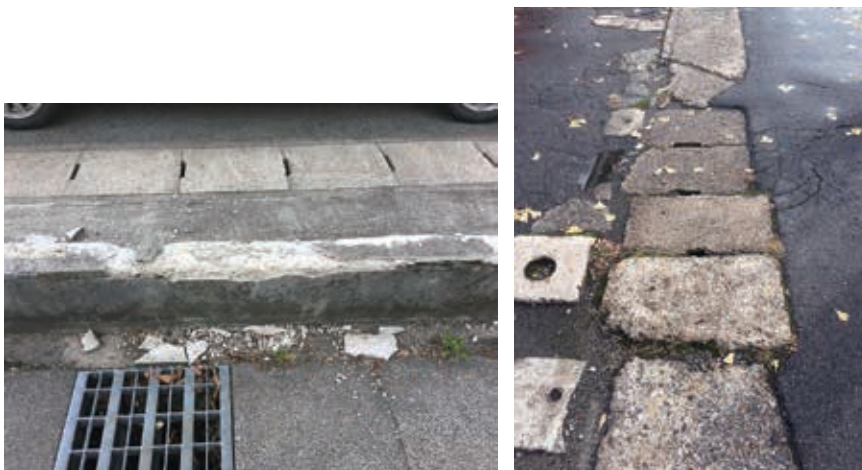
図90 エリアF・F-1コースにおける危険ゾーンの一例

また危険ゾーンはルート1に6箇所、ルート2に1箇所、合わせて7箇所確認された。ルート1では「側溝のコンクリート蓋が破損していた」や「段差のところに破損があり破損物が散らばっていた」と指摘した箇所があり、歩行の際は特に足元に注意する必要がある地点が確認された。またルート2では図89南東部にある信号近くにある「穏やかな下り坂なのでベビーカーを押す際には注意が必要。また小さなお子様の歩行にも注意が必要」と指摘する箇所が確認された。図90にF-1コースにおける危険ゾーンの一例を示す。

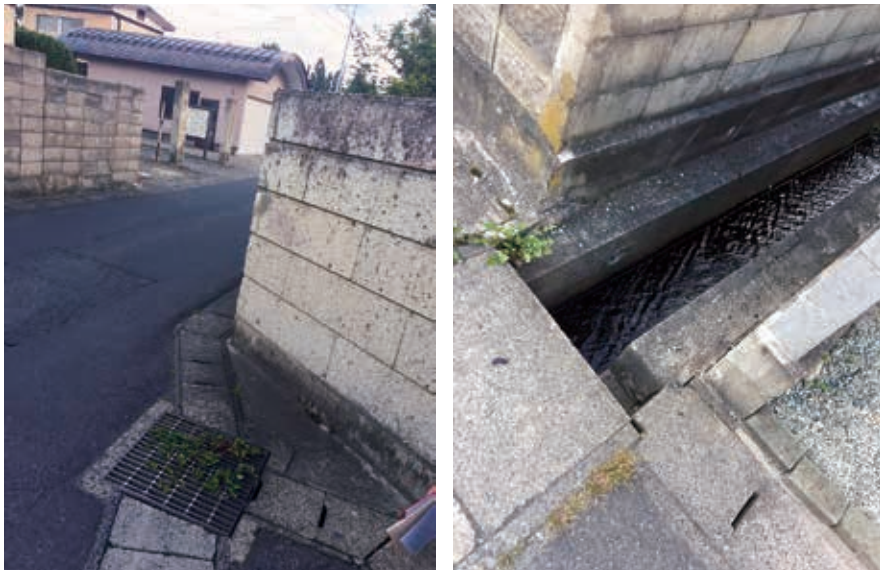
図96 エリアF・F-2コースにおける危険ゾーンの一例

また危険ゾーンはルート1に7箇所、ルート2に2箇所、合わせて9箇所確認された。ルート1では「側溝をかぶせるコンクリートや鉄板がないため歩行には要注意」や「大きな段差があり注意が必要」などと指摘した箇所があり、歩行の際は特に足元に注意する必要がある地点が確認された。さらに「曲がり角が死角になっているため車や自転車の往来には要注意」と指摘する箇所があり、歩行の際は特に車や自転車の走行に注意を要する地点が確認された。またルート2では「側溝のコンクリート蓋が破損していた」と指摘する箇所が確認された。図96にF-2コースにおける危険ゾーンの一例を示す。

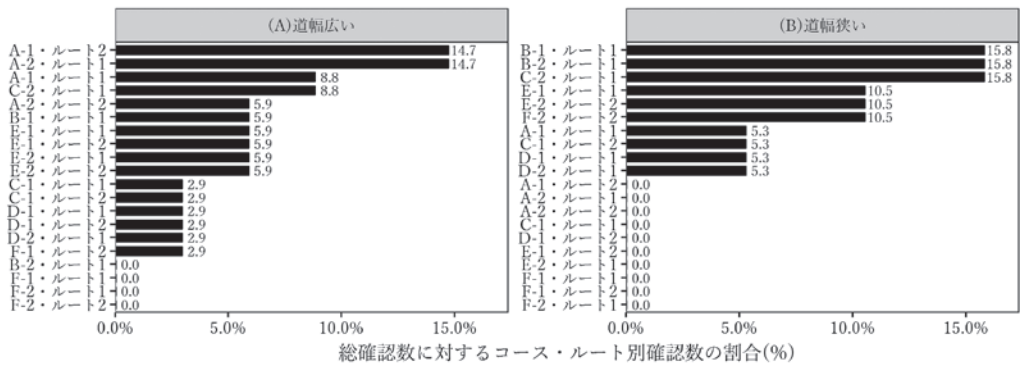
図99 道幅に関する情報の総確認数に対するコース・ルート別確認数の割合(A)道幅広い(B)道幅狭い

図99 (A) より20ルート中16ルートで道幅が広いと確認された箇所があった。全ルートでは合計34箇所確認できた。確認された16ルートのうち、エリアAのA-1コース・ルート2ならびにA-2コース・ルート1が最も多く確認され、その割合は14.7%であった。次いで、エリアAのA-1コース・ルート1ならびにエリアCのC-2コース・ルート1が8.8%となった。なお、エリアFのF-2コースの全ルート、F-1コース・ルート1、そしてエリアBのB-2コース・ルート1の4ルートには道幅が広い箇所はなかった。

図99 (B) より20ルート中10ルートで道幅が狭いと確認された箇所があった。その合計は19箇所となった。最も多く確認されたのはエリアBのB-1コース・ルート1、エリアBのB-2コース・ルート2、そしてエリアCのC-2コース・ルート1となっており、その割合は15.8%であった。次に、エリアEのE-1コース・ルート1、エリアEのE-2コース・ルート2、そしてエリアFのF-2コース・ルート2の3ルートが10.5%となった。そして3番目には、5.3%を占めた4つのルートがあり、その内訳はエリアAのA-1コース・ルート1、エリアCのC-1コース・ルート2、エリアDのD-1コース・ルート1、そしてエリアDのD-2コース・ルート1となった。

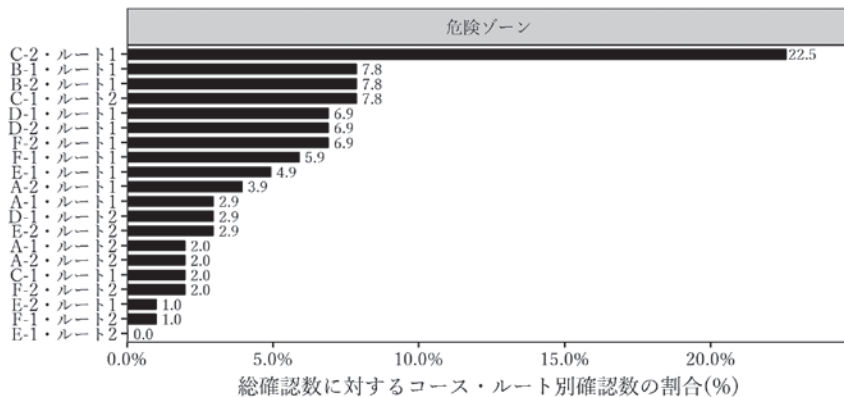
図100 危険ゾーンの総確認数に対するコース・ルート別確認数の割合

図100より調査した12コース20ルートのうち、エリアEのE-1コース・ルート2以外の19ルートにおいて危険ゾーンの箇所が確認された。危険ゾーンは合計102箇所確認できた。最も多かったのが22.5%を占めたエリアCのC-2コース・ルート1であった。次いで、エリアBのB-1コース・ルート1、エリアBのB-2コース・ルート1、エリアCのC-1コース・ルート2の3つのルートが7.8%となった。3番目に多かったのが6.9%を占めたエリアDのD-1コース・ルート1、エリアDのD-2コース・ルート1、エリアFのF-2コース・ルート1となった。特にエリアBとエリアCについては、エリアBの2つのコースとエリアCの2つのコースを合計すると45.9%となり、この2つのエリアの危険ゾーンの割合が半数を占めている。
