ユニバーサルデザインを意識した歩行空間状況の把握：
Part 4 米沢市愛宕地区を対象として

Understanding the Walking Space Situation Aware of Universal Design:
Part 4 Atago Area Zone of Yonezawa City

西川 友子・小野 朋美・松田 夏実

山形県立米沢女子短期大学

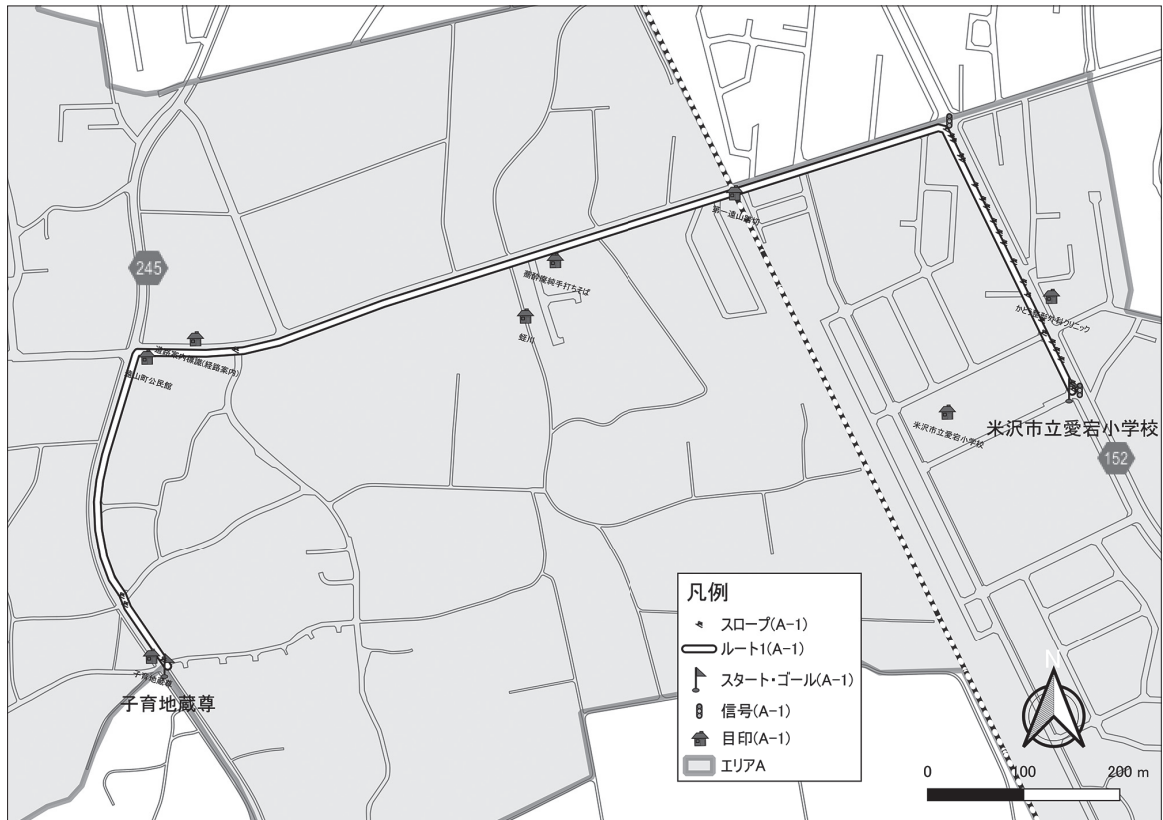
図10 スロープ (エリアA・A-1コース)

A-1コースではスロープが26箇所存在していた。図10はスロープが位置した地点を示している。図10よりスロープは県道152号線上に多数存在していた。

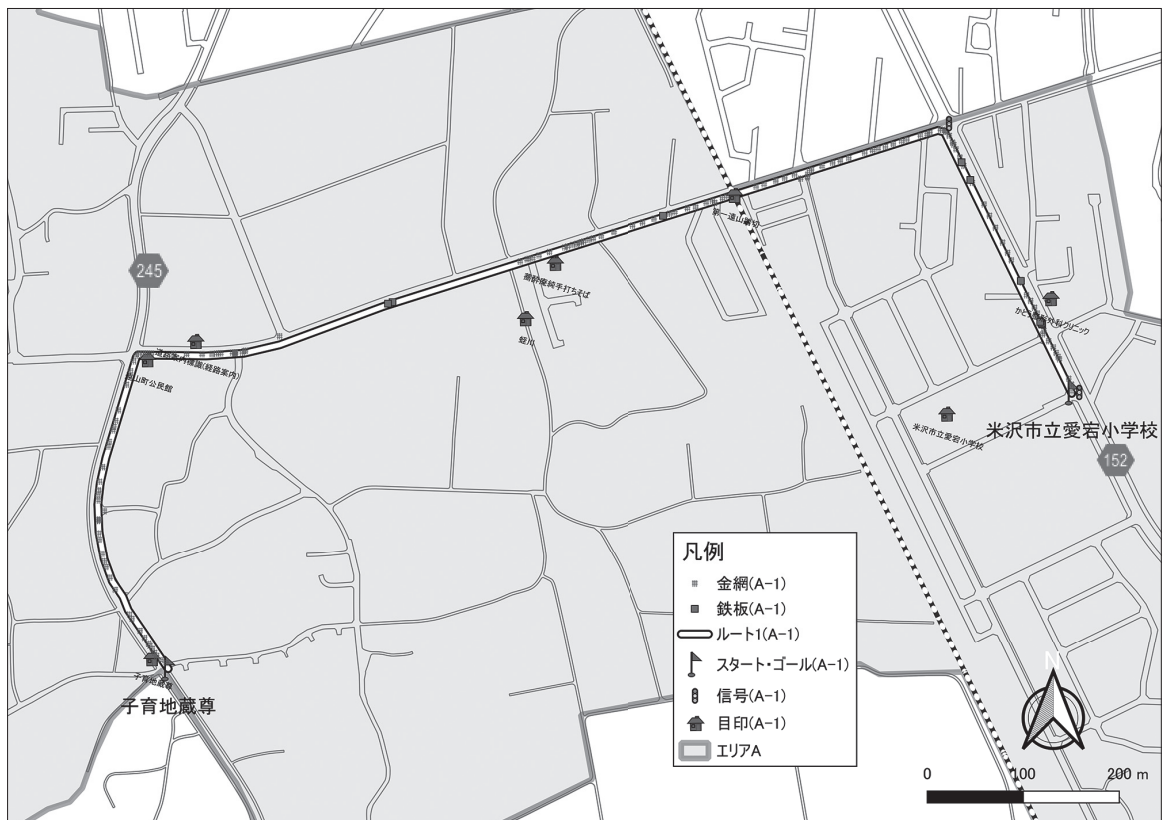
図11 金網、鉄板 (エリアA・A-1コース)

金網と鉄板が所在した位置を図11に表している。金網は148個存在していた。図11より金網はルート上に満遍なく存在していた。鉄板は9個確認された。図11より県道152号線上に鉄板が6個配置されている。そのうち複数枚がまとまって配置されている箇所がある。そして、第一遠山踏切を超えて県道245号線に向かう道筋に3個確認された。

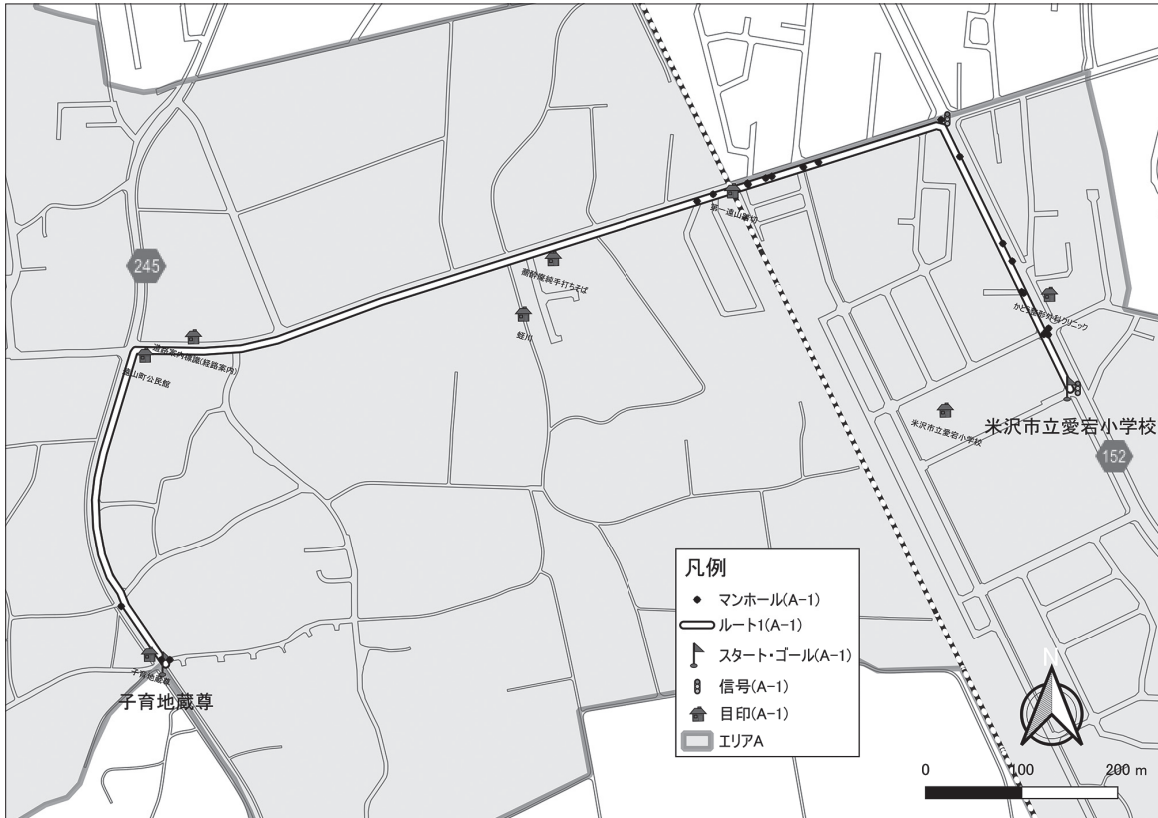
図12 マンホール (エリアA・A-1コース)

図12にマンホールが所在した場所を示している。マンホールは21箇所存在しており、特に県道152号線上および第一遠山踏切の近くに多数確認された。

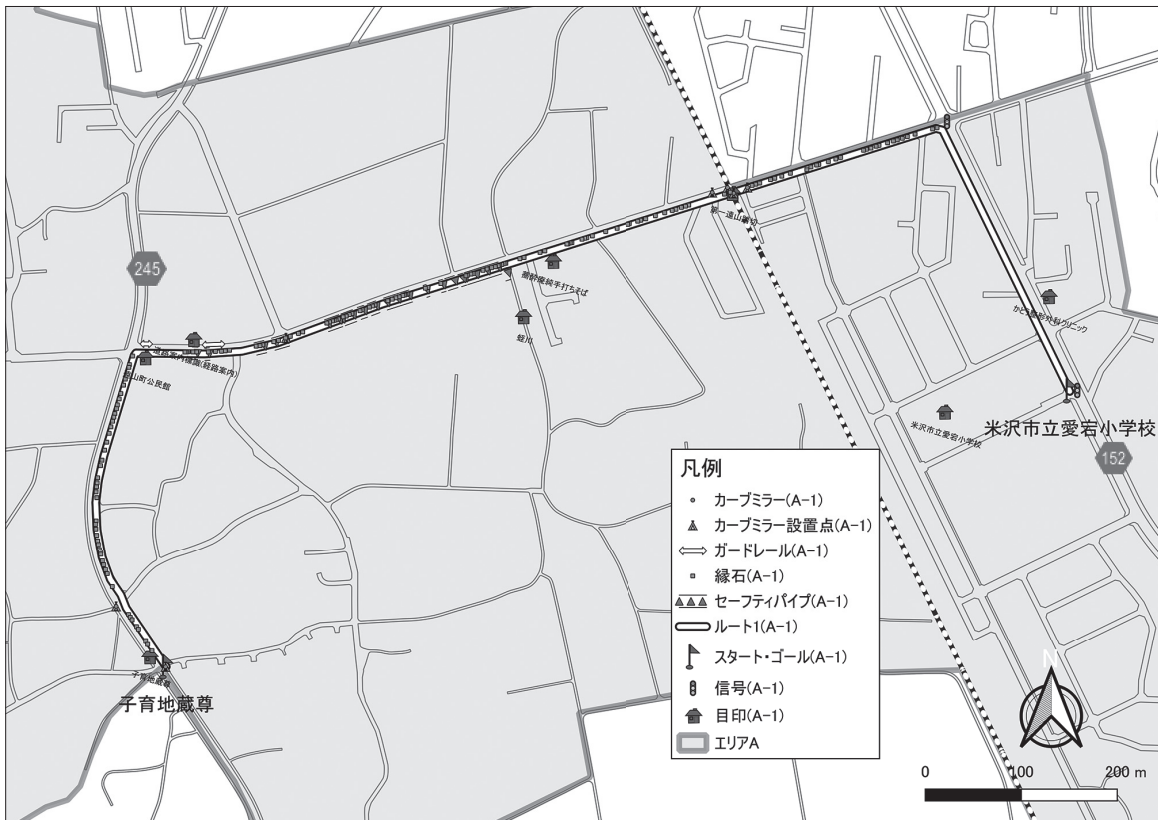
図13 カーブミラー、ガードレール、縁石、セーフティパイプ (エリアA・A-1コース)

図13はカーブミラー、ガードレール、縁石、そしてセーフティパイプの所在する場所を示す。カーブミラーは7箇所の設置が確認され、ミラー数は8個であった。図13よりカーブミラーは第一遠山踏切の近くに4箇所設置されていた。また県道245号線上に2箇所設置されていた。ガードレールは2箇所の設置が確認された。またセーフティパイプは15箇所の設置が確認された。図13よりガードレールは第一遠山踏切を超えて県道245号線に向かう道筋の県道245号線への流入地点近くに存在している。セーフティパイプはガードレールと同様に第一遠山踏切を超えて県道245号線に向かう道筋に存在していた。縁石は160箇所確認された。図13より縁石はスタート地点から1つ目の信号を左折してゴール地点へと向かう道筋にまんべんなく存在していることが確認できる。

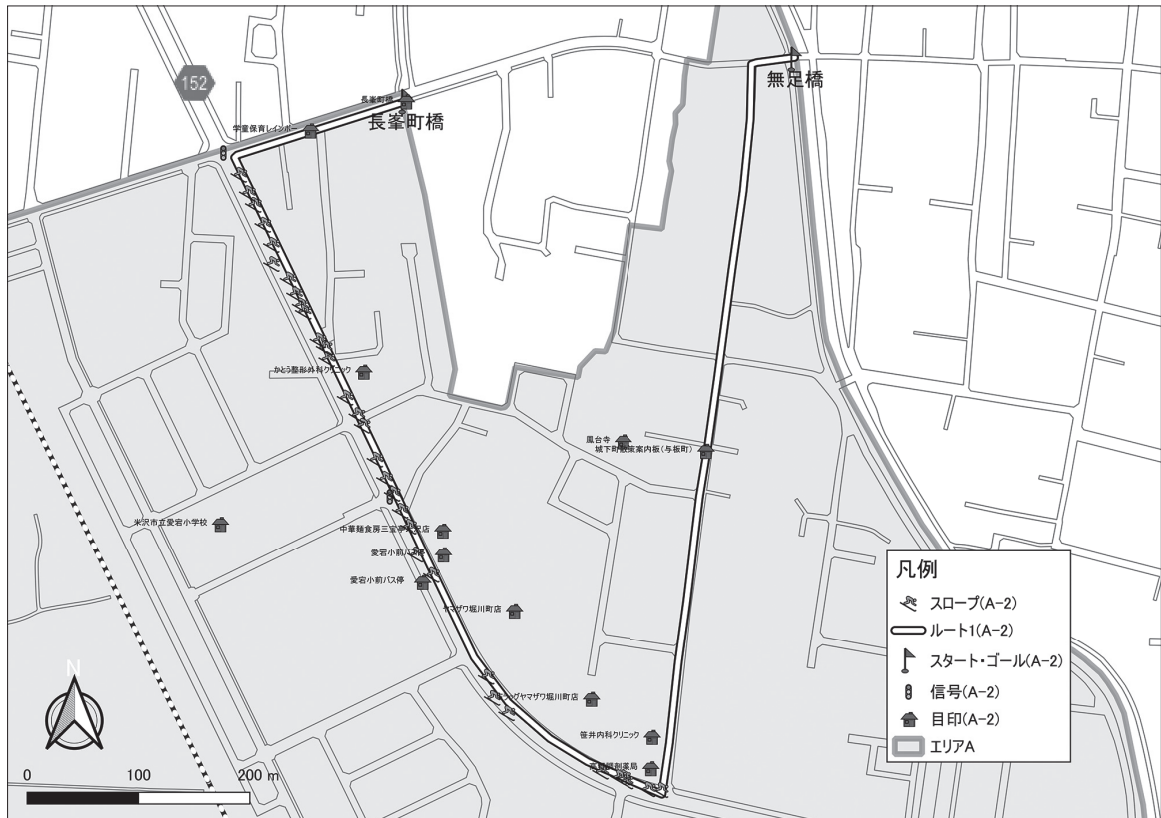
図16 スロープ (エリアA・A-2コース)

図16はスロープが位置した地点を示している。A-2コースではスロープが合計32箇所存在していた。図16から明らかなように、全てのスロープが県道152号線上に存在している。

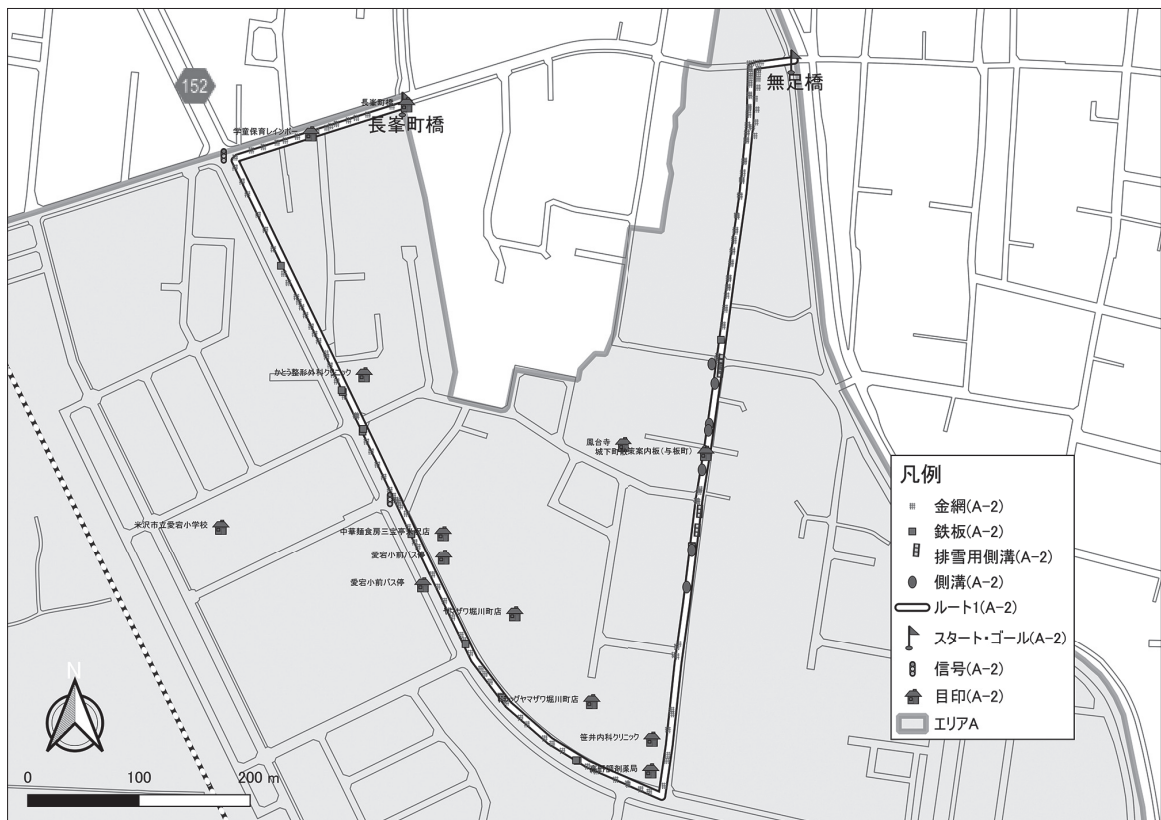
図17 金網、鉄板、排雪用側溝網、側溝 (エリアA・A-2コース)

金網、鉄板、排雪用側溝網、そして側溝が所在した位置を図17に表している。金網は161個存在していた。図17より金網はルート上にまんべんなく存在している。鉄板は13個存在していた。図17よりスタート地点から県道152号線に向かう道筋に3個の鉄板が確認された。残りの10個の鉄板は県道152号線上に存在していた。排雪用側溝網は5個配置されていた。ルート上の排雪用側溝網は図17に示すように、スタート地点から県道152号線に向かう道筋に確認された5個すべてが存在している。側溝については8箇所存在した。確認された側溝は排雪用側溝網と同様にその全てがスタート地点から県道152号線に向かう道筋に存在が確認された。

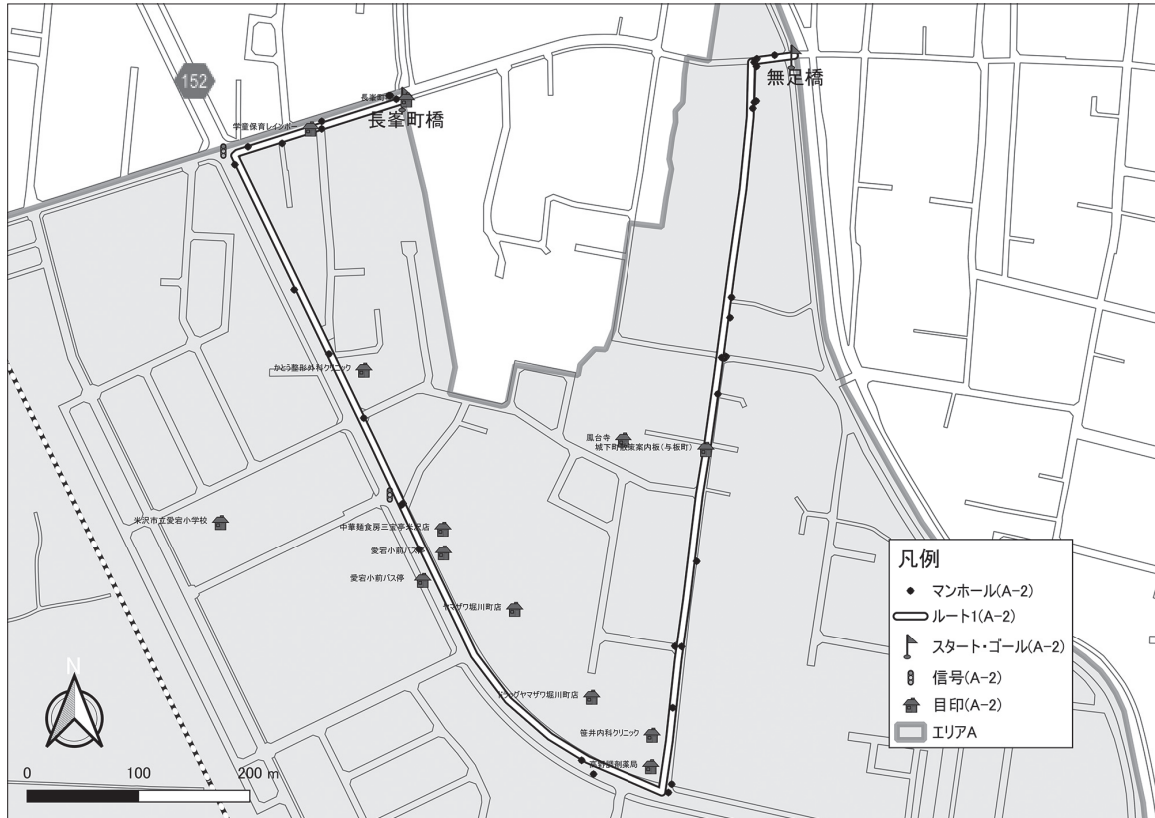
図18 マンホール (エリアA・A-2コース)

図18にはマンホールが所在した場所を示した。マンホールは合計37箇所存在していたマンホールはルート上にまんべんなく存在していることが図18から確認できる。

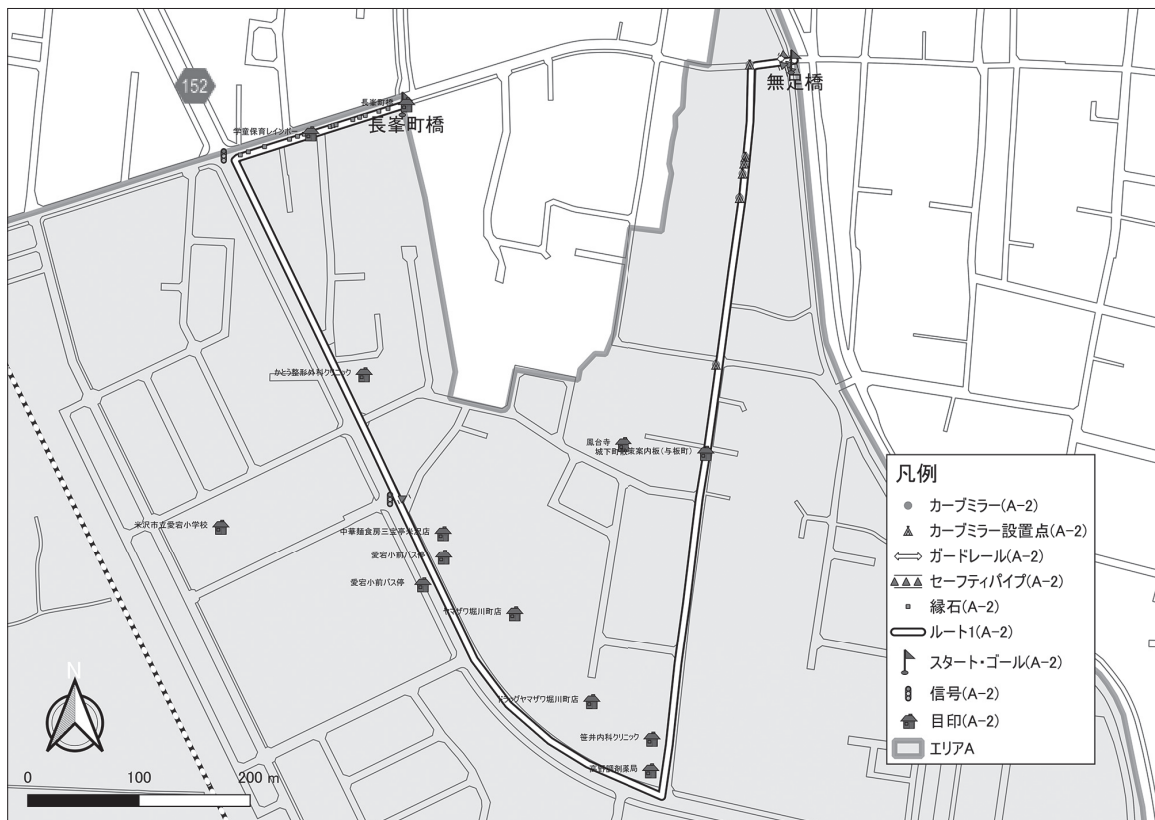
図19 カーブミラー、ガードレール、縁石、セーフティパイプ (エリアA・A-2コース)

図19はカーブミラー、ガードレール、縁石、そしてセーフティパイプの所在する場所を示す。カーブミラーは6箇所の設置が確認され、ミラー数は7個であった。図19より、スタート地点から1つ目の角にカーブミラー1箇所の設置が確認できる。残り5箇所のカーブミラーは、スタート地点から1つ目の角を曲がって県道152号線に向かう道筋に設置されていた。ガードレールは1箇所の設置が確認された。図19よりガードレールはスタート地点の無足橋の北側の傍に設置されている。また、セーフティパイプは5箇所の設置が確認された。図13よりセーフティパイプはスタート地点の無足橋付近に4箇所設定されている。残りの1箇所は県道152号線上の1つ目の信号の付近に設置が確認できる。縁石は16箇所確認された。図19より縁石は県道152号線上の2つ目の信号を右折しゴール地点の長峯町橋に向かう道筋に全ての縁石が確認できる。

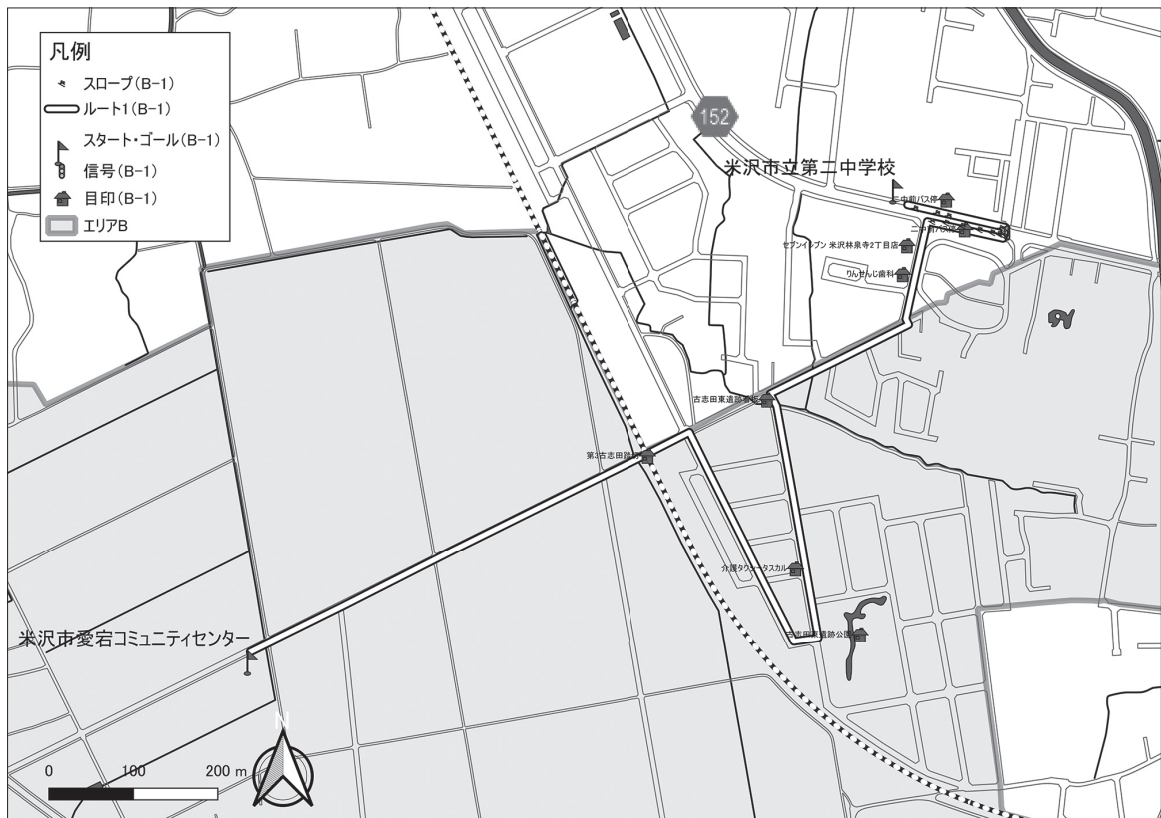
図22 スロープ (エリアB・B-1コース)

B-1コースではスロープが11箇所確認された。図22はスロープが位置した地点を示している。すべてのスロープは国道152号線上に存在している。

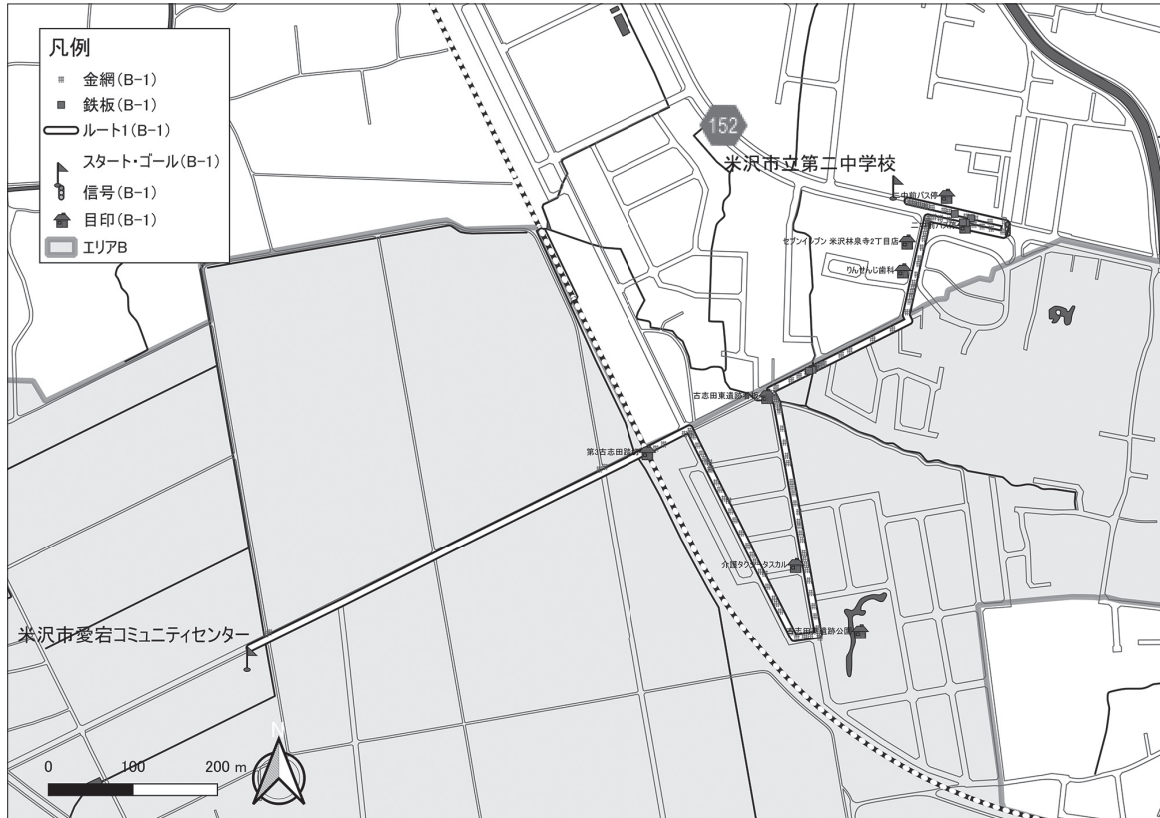
図23 金網、鉄板 (エリアB・B-1コース)

金網と鉄板については、金網が128個、鉄板が7個存在していた。金網と鉄板が所在した位置を図23に表している。金網はスタート地点からルート中盤の第3古志田踏切に至る道筋に大多数が設置されていることが図23から確認できる。第3古志田踏切からゴール地点までの間には4個の金網が存在している。また鉄板は、図23より県道152号線上に5個確認できる。残り2個の鉄板はルートの中盤にまとまって存在している。

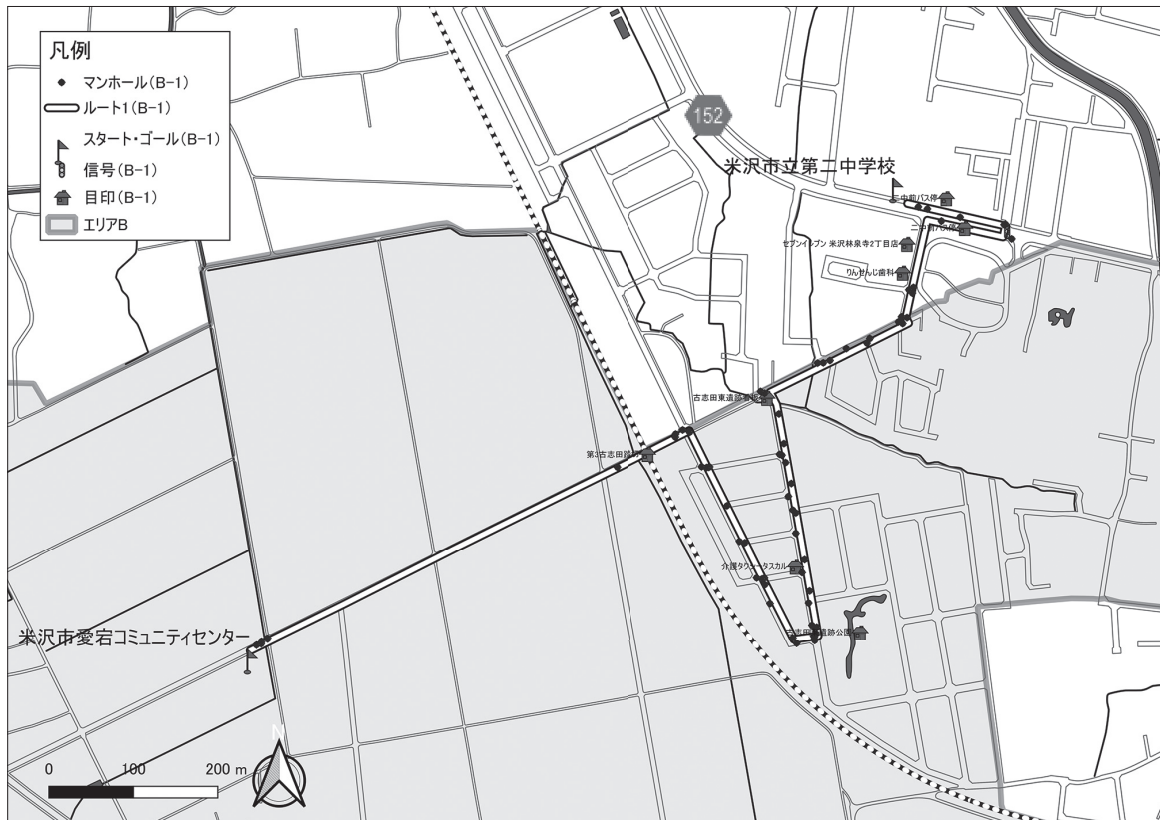
図24 マンホール (エリアB・B-1コース)

マンホールは68個確認された。マンホールの位置を図24に示す。図24よりマンホールはスタート地点からルート中盤の第3古志田踏切に至る道筋にまんべんなく存在している。また、ゴール地点の米沢市愛宕コミュニティセンター近くに4個存在していた。

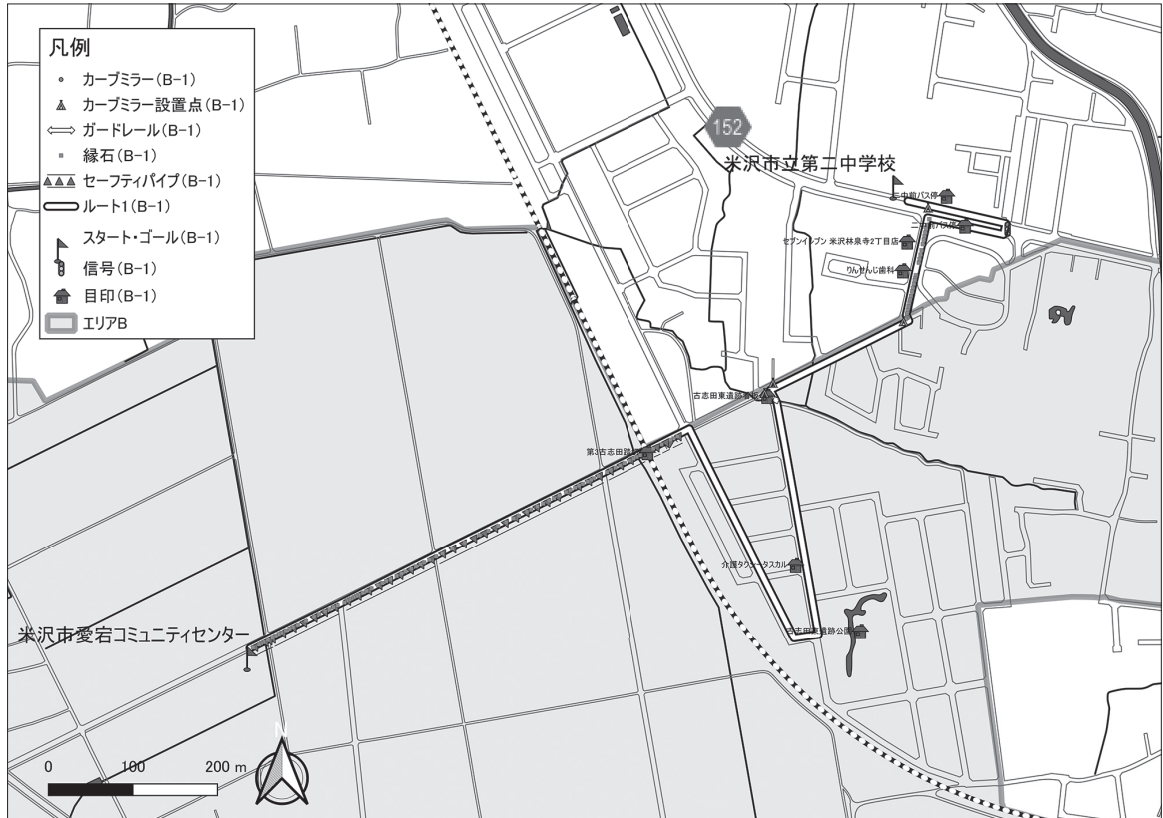
図25 カーブミラー、ガードレール、縁石、セーフティパイプ (エリアB・B-1コース)

図25にはカーブミラー、ガードレール、縁石、そしてセーフティパイプの所在する場所を示している。カーブミラーは4箇所の設置が確認され、カーブミラーのミラー数は4個であった。図25より、スタート地点付近にカーブミラー1箇所の設置が確認できる。県道152号線から南方向に向かう道筋の突き当りの曲がり角に1箇所設置されている。そして古志田東遺跡の看板が立つ曲がり角に2箇所のカーブミラーが設置されている。ガードレールは2箇所の設置が確認された。ガードレールは2箇所とも古志田東遺跡の看板が立つ曲がり角近くの水路を横断する形で設置されていた。図25からセーフティパイプはルート中盤

の第3古志田踏切付近からゴール地点に向かう道筋に設置されており、その個数は10箇所であった。縁石は108箇所確認された。図25より縁石は県道152号線から南方向に向かう道筋に縁石の一部が確認できる。そして、ルート中盤の第3古志田踏切付近からゴール地点の米沢市愛宕コミュニティセンターに向かう道筋に多数設置されていた。

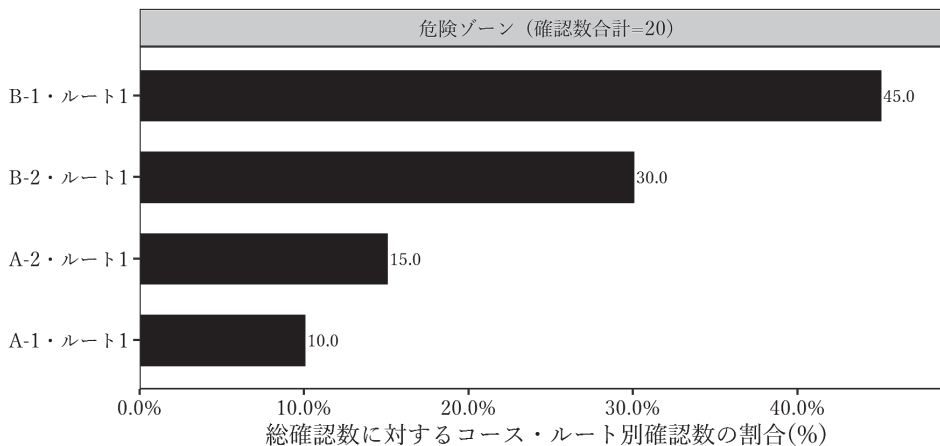
図36 危険ゾーンの総確認数に対するコース・ルート別確認数の割合

図36より調査した4コース4ルートのうち、すべてのコース・ルートにおいて危険ゾーンの箇所が確認された。危険ゾーンは合計20箇所確認できた。最も危険ゾーンの箇所が多かったのは45.0%を占めたエリアBのB-1コース・ルート1であった。次いで、エリアBのB-2コース・ルート2となっており、その割合は30.0%となった。特にエリアBについては、エリアBの2つのコースを合計すると75.0%となり、エリアBの危険ゾーンの割合が半数以上を占めている。エリアAについては、A-1コース・ルート1が10.0%、A-2コース・ルート1が15.0%となった。
