ユニバーサルデザインを意識した  
歩行空間状況の把握：Part 5  
米沢市西部地区JR米坂線以東エリアを対象として

西川 友子・小野 朱夏里・中野 歩美

『生活文化研究所報告』

2021年3月

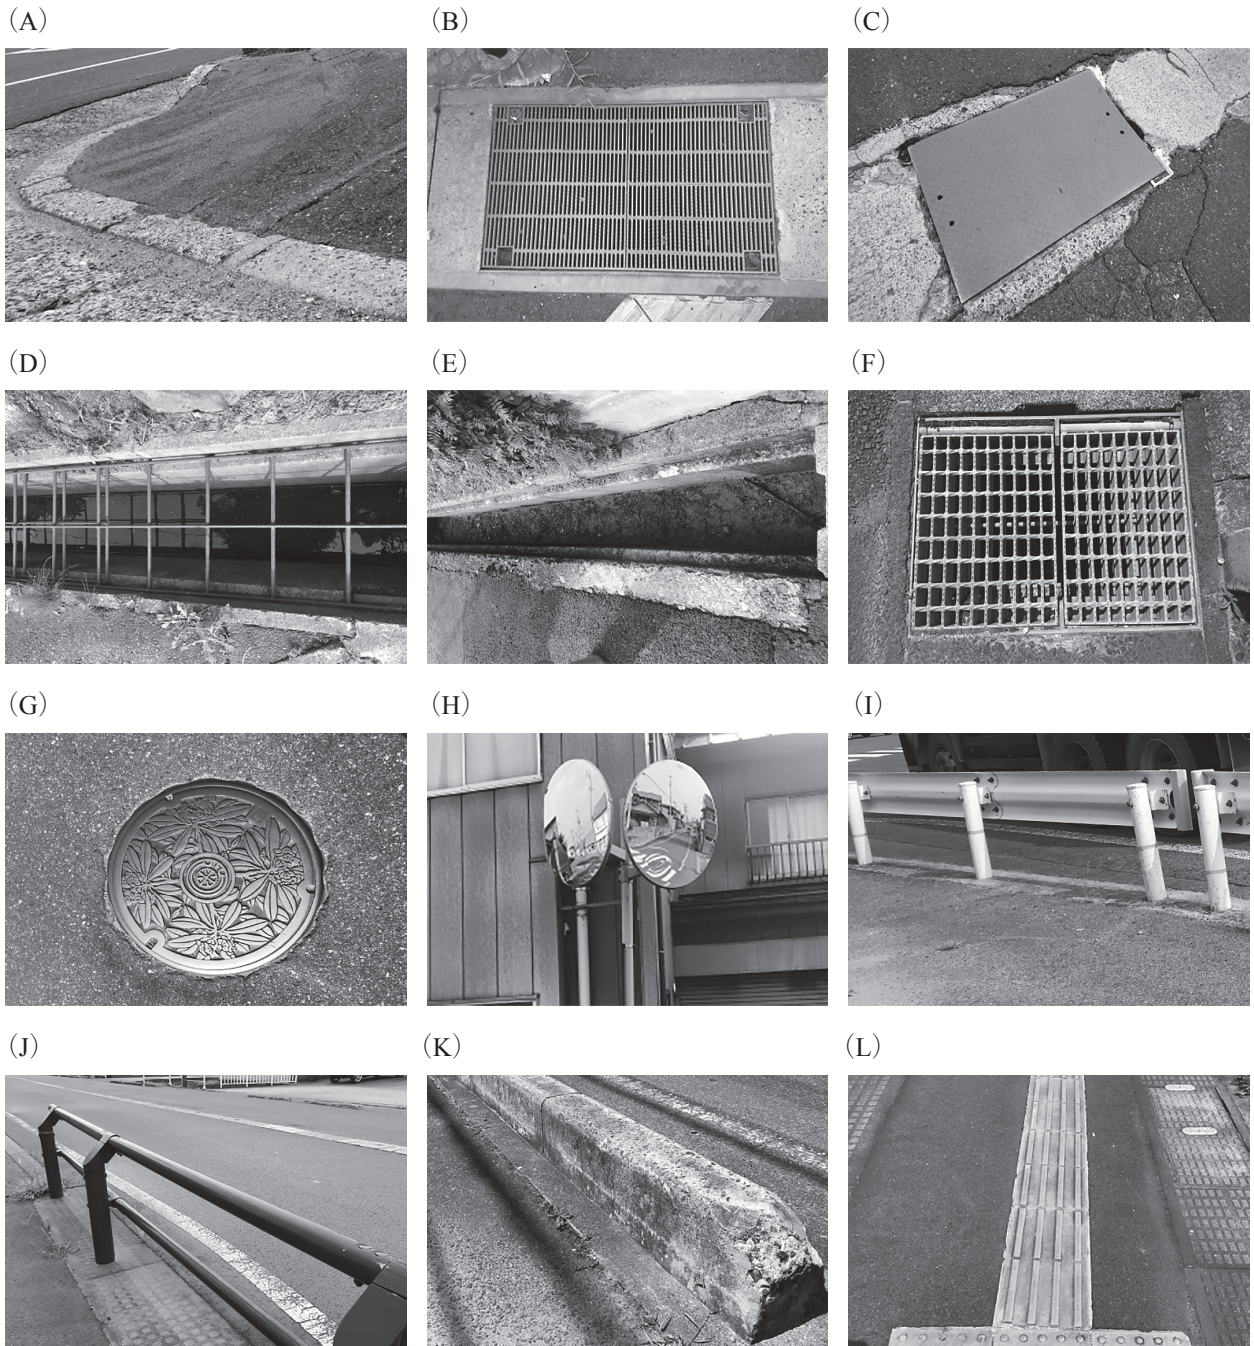
図8 調査対象物の地物 (A) スロープ (B) 金網 (C) 鉄板 (D) 排雪用側溝網 (E) 側溝 (F) 流雪溝 (G) マンホール (H) カーブミラー (I) ガードレール (J) セーフティパイプ (K) 縁石 (L) 点字ブロック

地物に関しては表3に示す12の地物を本研究での調査対象物とした。なお今回の調査から、流雪溝を調査対象として新たに追加した。またカーブミラーについてはカーブミラーの設置数およびミラー数を調べた。図8に調査対象の地物を例示する。これらの地物を取り上げた理由は筆者らの中部地区 [4]・南部地区 [5]・北部地区 [6] および愛宕地区 [7] における調査研究において述べているがあらためて記す。スロープは勾配の程度に関わらず、わずかながらの段差が生じる。そのため車いす利用者あるいは赤ちゃんや小さな子どもを乗せたベビーカーまたはバギー利用者が歩行する際には、その段差が安全な通行の妨げとなると考えたからである。鉄板やマンホールは雨天時や氷結時には足を滑らせる原因の一つと考えた。排雪用側溝網や側溝は歩行時に足元の確認を怠った際には誤って足を踏み外すことも想定され、歩行時の障害となりうる。金網や流雪溝についても、雨天時や氷結時には足を滑らせる原因にもなりえ、さらにはハイヒールのようなヒールの細い靴を履いていた場合に網目に足を取られる可能性がある。カーブミラー・ガードレール・セーフティパイプ・縁石などの存在は歩行者が道路を通行する車両から身を守り、安全に道路を往来するために欠かすことはできない。視覚障がい者が道路を安全に歩行できるよう誘導するために地面に敷設されている点字ブロックは、視覚障がい者にとって必要不可欠なものである。

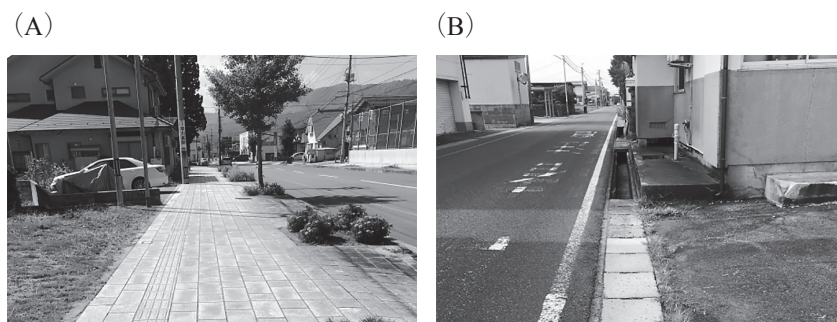
図9 道幅に関する情報 (A) 道幅が広い箇所 (B) 道幅狭い箇所

さらに調査者が調査時に主観により調査ルート其道幅が広いまたは道幅が狭いと判断した箇所は、その位置を「道幅広い」や「道幅狭い」という道幅情報として収集した。道幅が広い箇所ならびに道幅が狭い箇所の様子を図9に示している。また歩行者が歩行の際の安全性が損なわれる可能性があるとして調査者が判断した箇所に関しての情報収集もあわせて行った。本研究では安全な歩行のための情報の名称を「危険ゾーン」とした。なお調査時は道路交通の基盤となる情報として、信号と横断歩道、そして停止線の位置情報の収集も同時に行った。

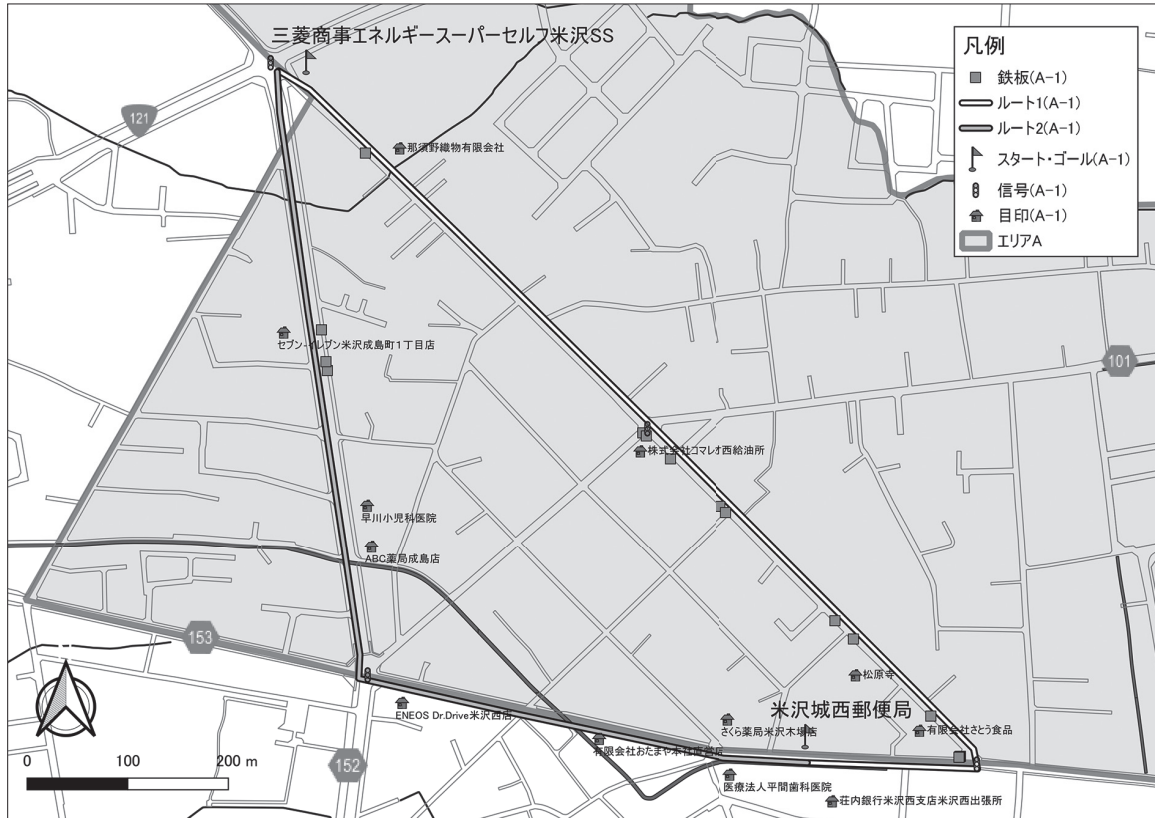
図12 鉄板 (エリアA・A-1コース)

図12は鉄板が確認された箇所を示している。鉄板はルート1に14箇所、ルート2に3箇所確認された。ルート1では、鉄板は株式会社コマレオ西給油所そばの交差点から有限会社さとう食品近くの信号までの道で13箇所確認された。

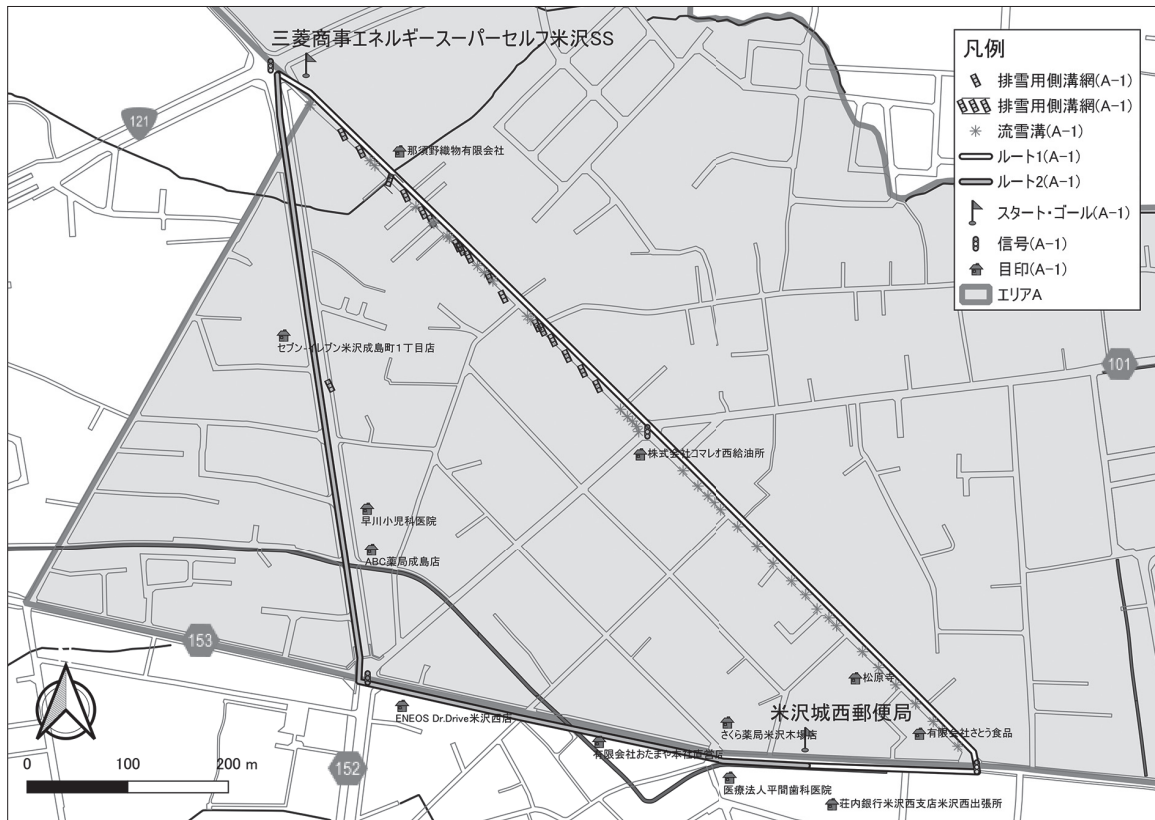
図13 排雪用側溝網、流雪溝 (エリアA・A-1コース)

図13に排雪用側溝網、流雪溝が所在した場所を示している。排雪用側溝網はルート1に17箇所、ルート2に1箇所存在している。ルート1ではスタート地点の三菱商事エネルギースーパーセルフSSから株式会社コマレオ西給油所までの道に多く存在していることが図13から確認できる。流雪溝はルート1に38箇所確認できたが、ルート2では確認できなかった。流雪溝の全てが、ルート1のスタート地点の三菱商事エネルギースーパーセルフSSから南東に直進して、有限会社さとう食品前の信号までの道に存在した。

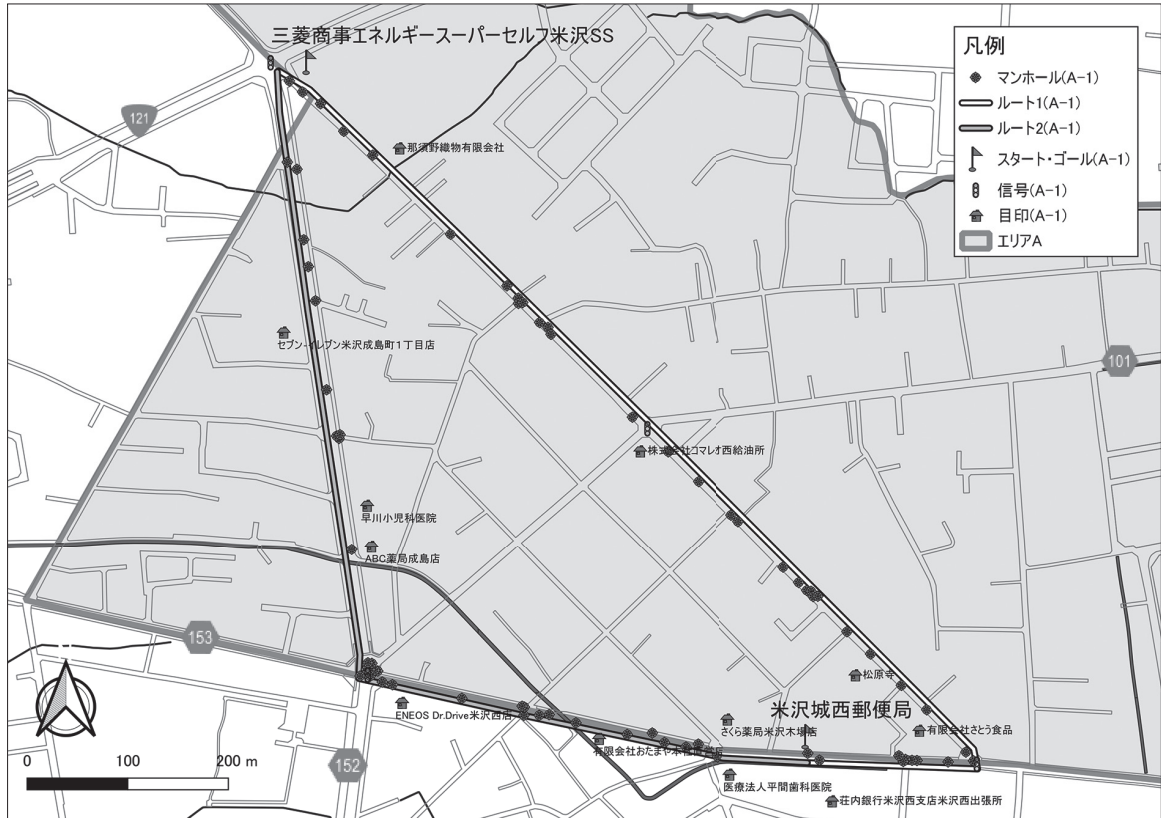
図14 マンホール (エリアA・A-1コース)

図14はマンホールの所在する場所を示す。ルート1に37箇所、ルート2に35箇所確認された。マンホールは両ルートに偏りなく存在していた。マンホールはルート2上の県道152号線と県道153号線との交差点に12箇所も存在していた。

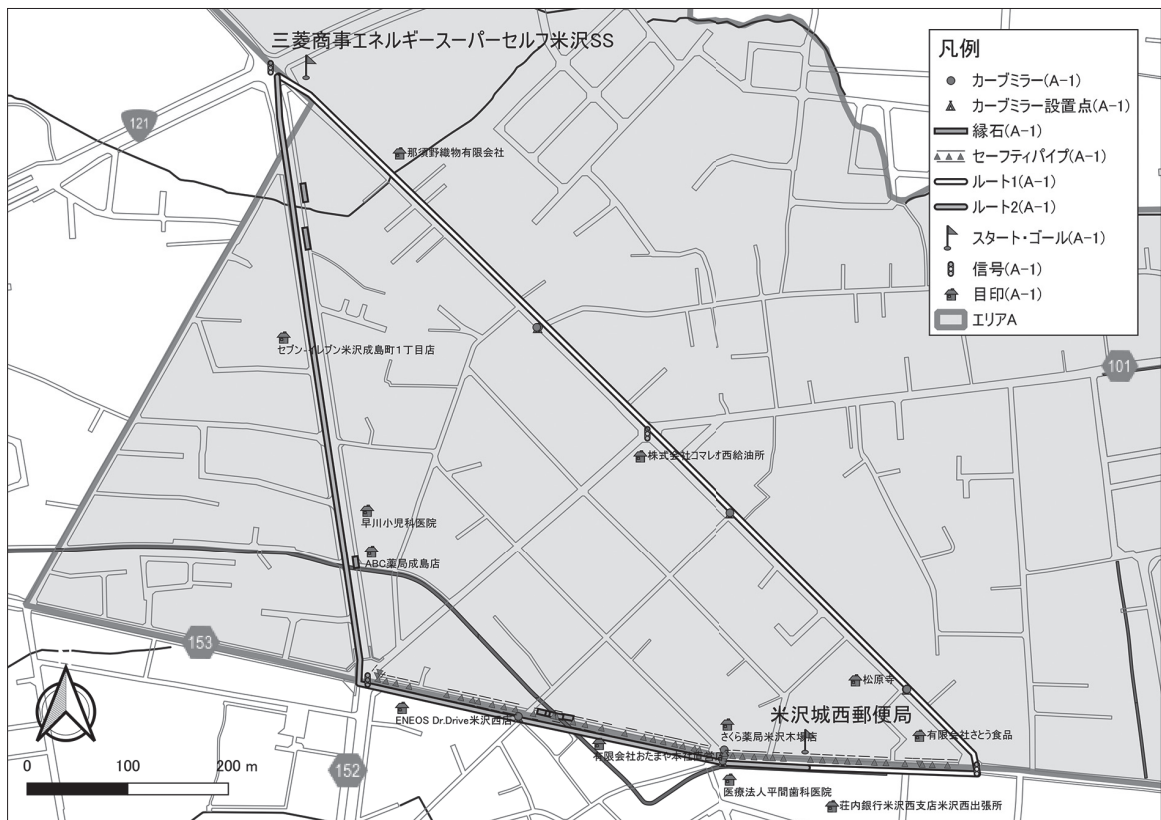
図15 カーブミラー、縁石、セーフティパイプ (エリアA・A-1コース)

図15ではカーブミラー、縁石、そしてセーフティパイプが存在している箇所を表している。カーブミラーは設置点がルート1で3箇所、ルート2で3箇所確認され、ミラー数はルート1で5個、ルート2で3箇所確認できた。縁石はルート1で確認されなかったが、ルート2で8箇所確認された。縁石はルート2上に存在する水路のそばで多く確認された。セーフティパイプはルート1で11箇所、ルート2で29箇所存在していた。全てのセーフティパイプはルート1とルート2上の県道153号線沿いに存在していた。

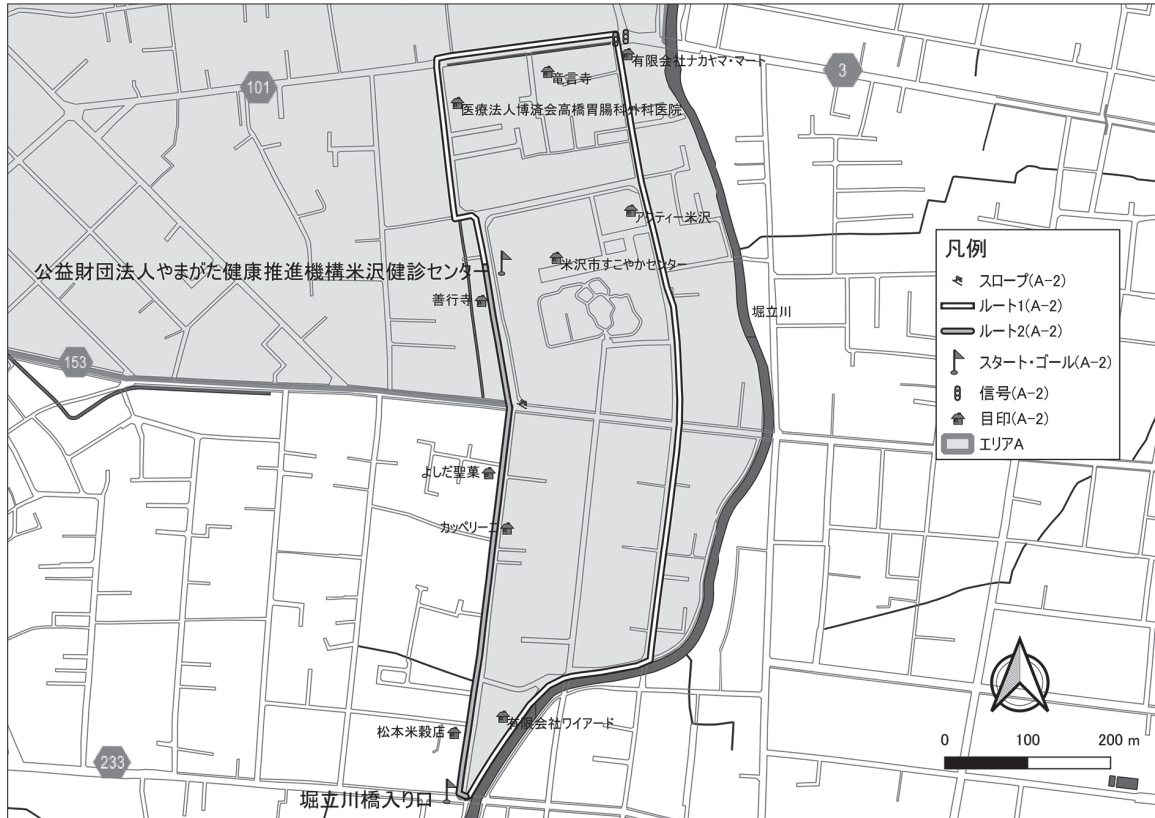
図20 スロープ (エリアA・A-2コース)

A-2コースではスロープがルート2に1箇所のみ存在した。図20はスロープが位置した地点を示す。スロープはルート2と県道153号線が交差する地点で確認された。

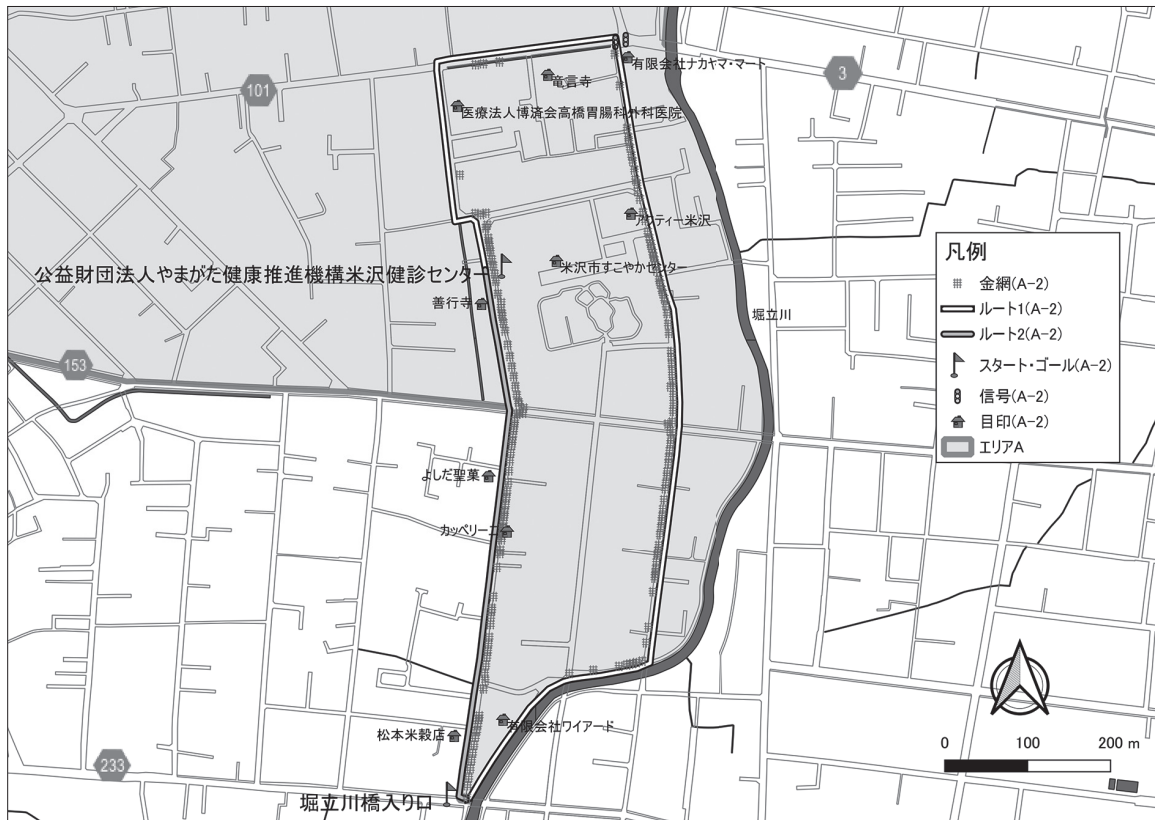
図21 金網 (エリアA・A-2コース)

金網が所在した位置を図21に表している。金網はルート1に99個、ルート2に68箇所確認された。ルート1では金網は有限会社ナカヤマ・マートから堀立川沿いまでの道で多く確認された。

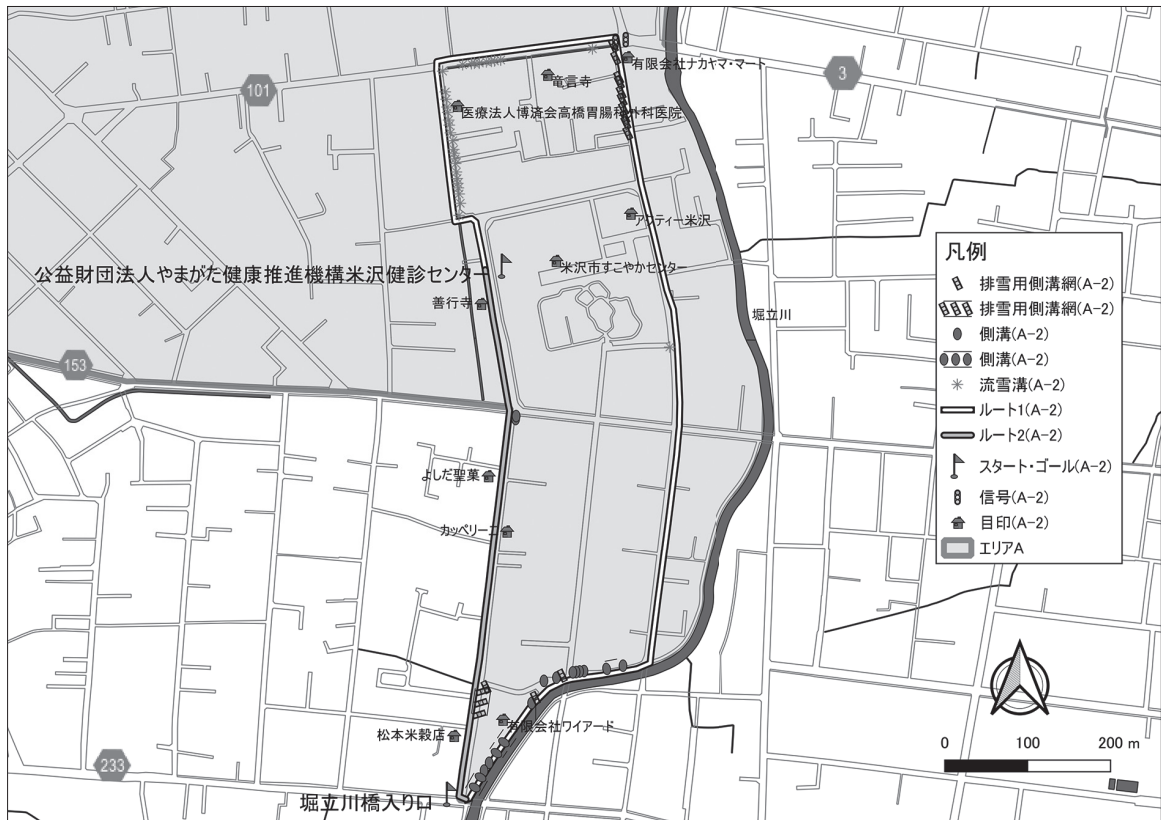
図23 排雪用側溝網、側溝、流雪溝（エリアA・A-2コース）

図23に排雪用側溝網、側溝、流雪溝が所在した場所を示している。排雪用側溝網はルート1に12箇所、ルート2に2箇所存在していた。ルート1では、県道101号線と県道3号線が接続する交差点から約116mの間に12個中10個存在していた。側溝はルート1に14箇所、ルート2に2箇所存在していた。ルート1の全ての側溝は、堀立川沿いの道に存在していることが図23から明らかである。流雪溝はルート1に30個確認できたが、ルート2では確認できなかった。確認された29個の流雪溝は、ルート1のスタート地点である公益財団法人やまがた健康推進機構米沢健診センターから県道101号線と県道3号線が接続する交差点までの道で確認された。

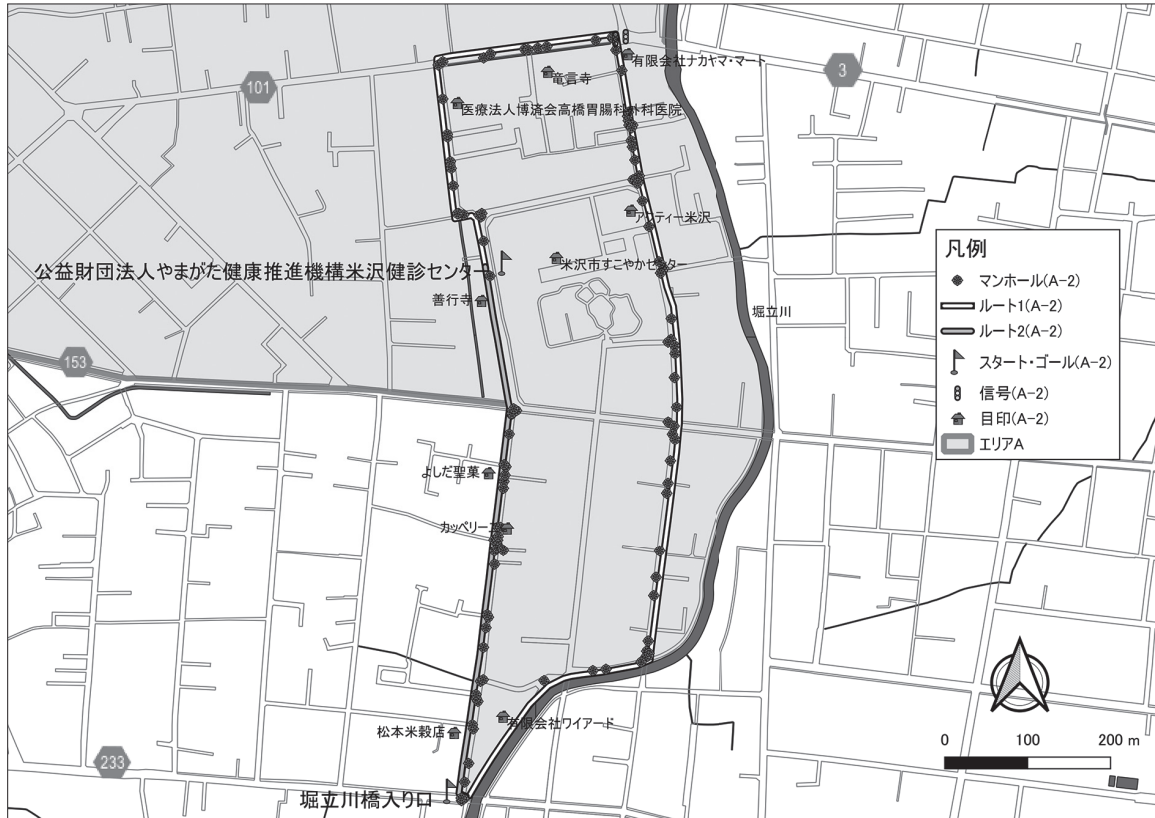
図24 マンホール (エリアA・A-2コース)

図24はマンホールの所在する場所を示す。ルート1に75箇所、ルート2に37箇所確認された。マンホールは両ルートにまんべんなく存在していた。

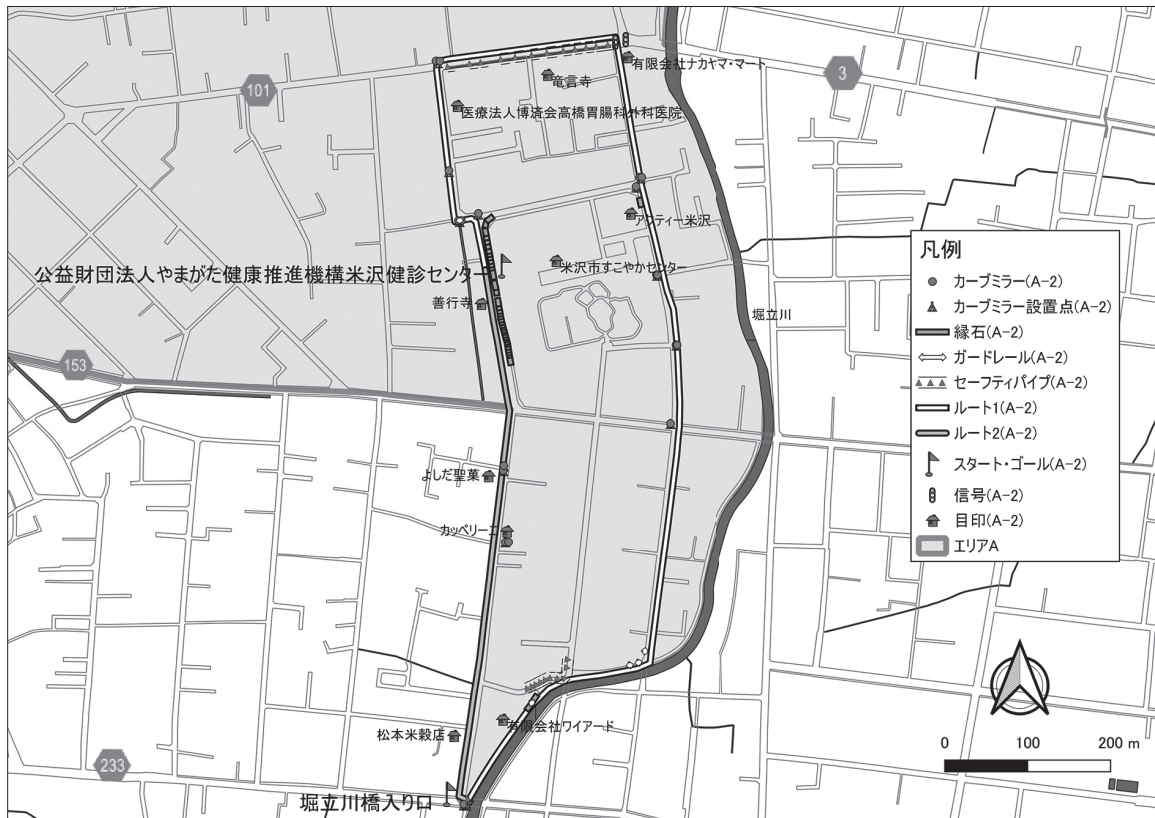
図25 カーブミラー、縁石、ガードレール、セーフティパイプ (エリアA・A-2コース)

カーブミラー、縁石、ガードレール、そしてセーフティパイプが所在している箇所を図25に表している。カーブミラーは設置点がルート1で9箇所、ルート2で5箇所確認され、ミラー数はルート1で14個、ルート2で6個存在していた。カーブミラーはアクティー米沢付近と堀立川入り口にそれぞれ2箇所ずつ設置されていた。縁石はルート1で15個、ルート2で25個、合計40個確認された。縁石40個のうち38個は公益財団法人やまがた健康推進機構米沢健診センター前の道沿いに集結していた。ガードレールはルート1で5箇所確認されたが、ルート2では確認されなかった。ルート1上の1つ目のガードレールは、公益財団法人やまがた健康推進機構米沢健診センターから二つ目の曲がり角に存在していた。残りの4つのガードレールは堀立川沿いで確認できた。セーフティパイプはルート1で22箇所存在していた。一方、ルート2には存在していなかった。セーフティパイプはルート1の県道101号線上で13箇所確認された。残りの9箇所は堀立川沿いにみられた。

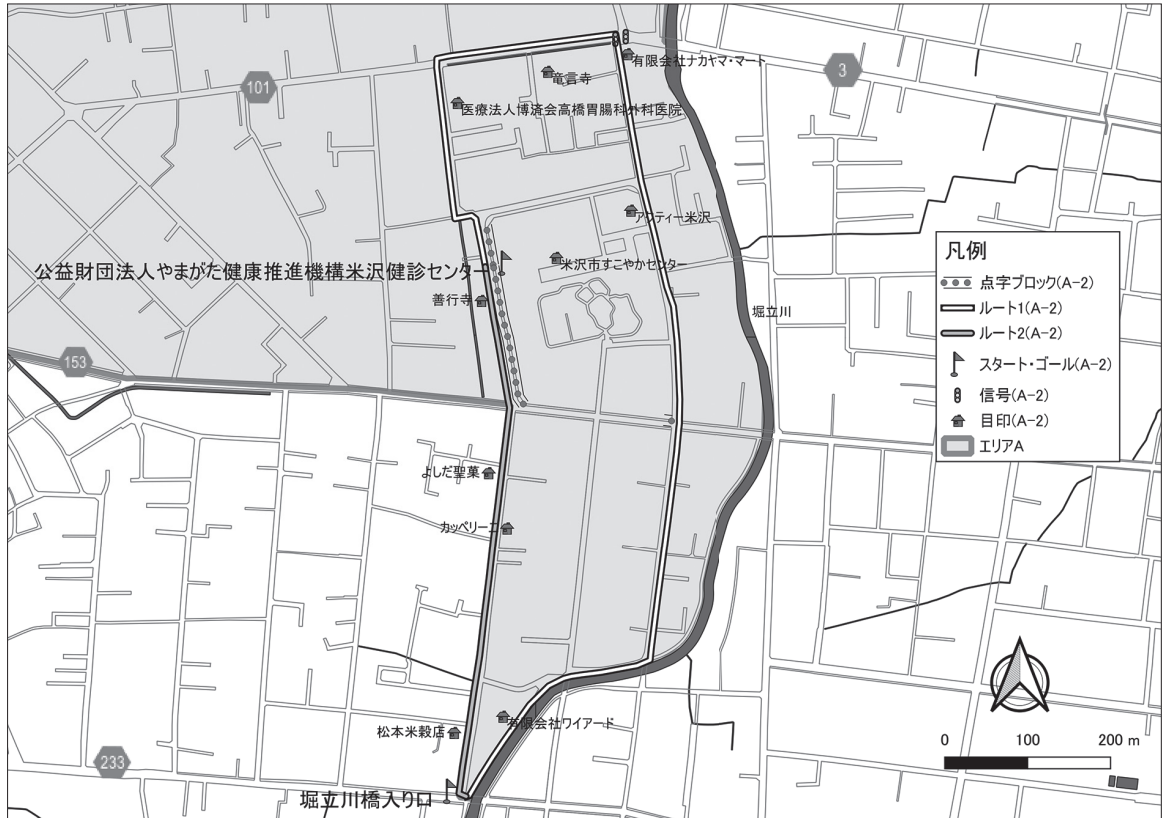
図26 点字ブロック (エリアA・A-2コース)

図26に点字ブロックが敷設されていた場所を示している。点字ブロックはルート1に2箇所、ルート2に1箇所敷設していた。点字ブロックは公益財団法人やまがた健康推進機構米沢健診センター前およびルート1と県道153号線が交差する地点にみられた。

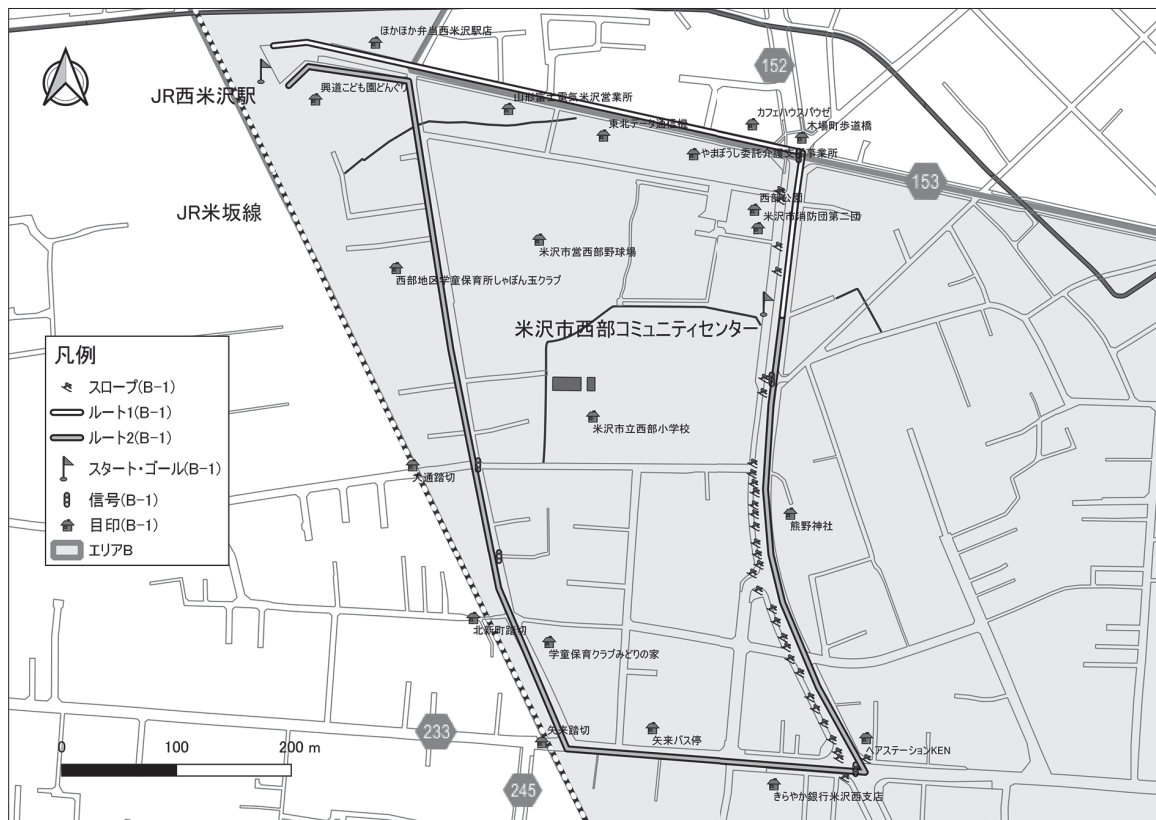
図30 スロープ (エリアB・B-1コース)

B-1コースではスロープが33箇所確認された。スロープの位置を図30に示している。全てのスロープは県道152号線上に存在している。

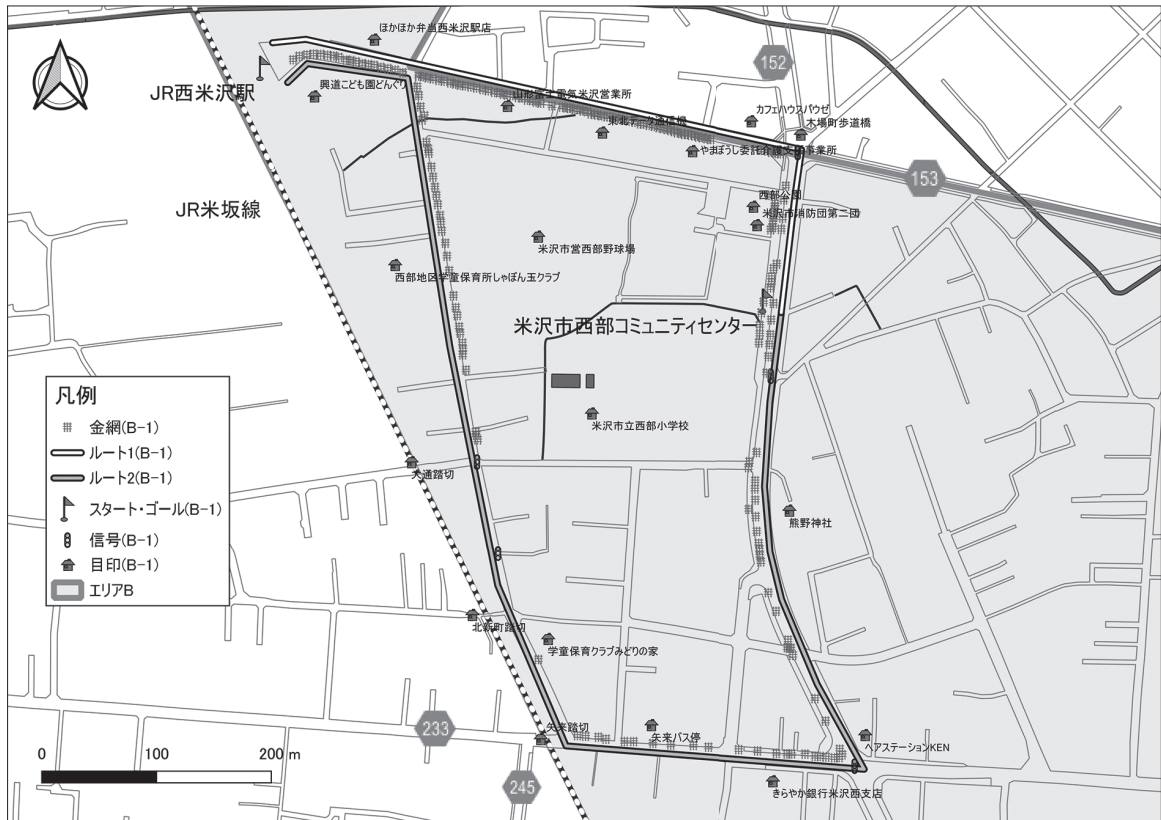
図31 金網 (エリアB・B-1コース)

金網は193個確認された。金網の位置を図31に示している。金網はルート1のスタート地点のJR西米沢駅からやまぼうし委託介護支援事業所までの道筋に多く存在していた。他の金網は両方のルート上にまんべんなく存在している。

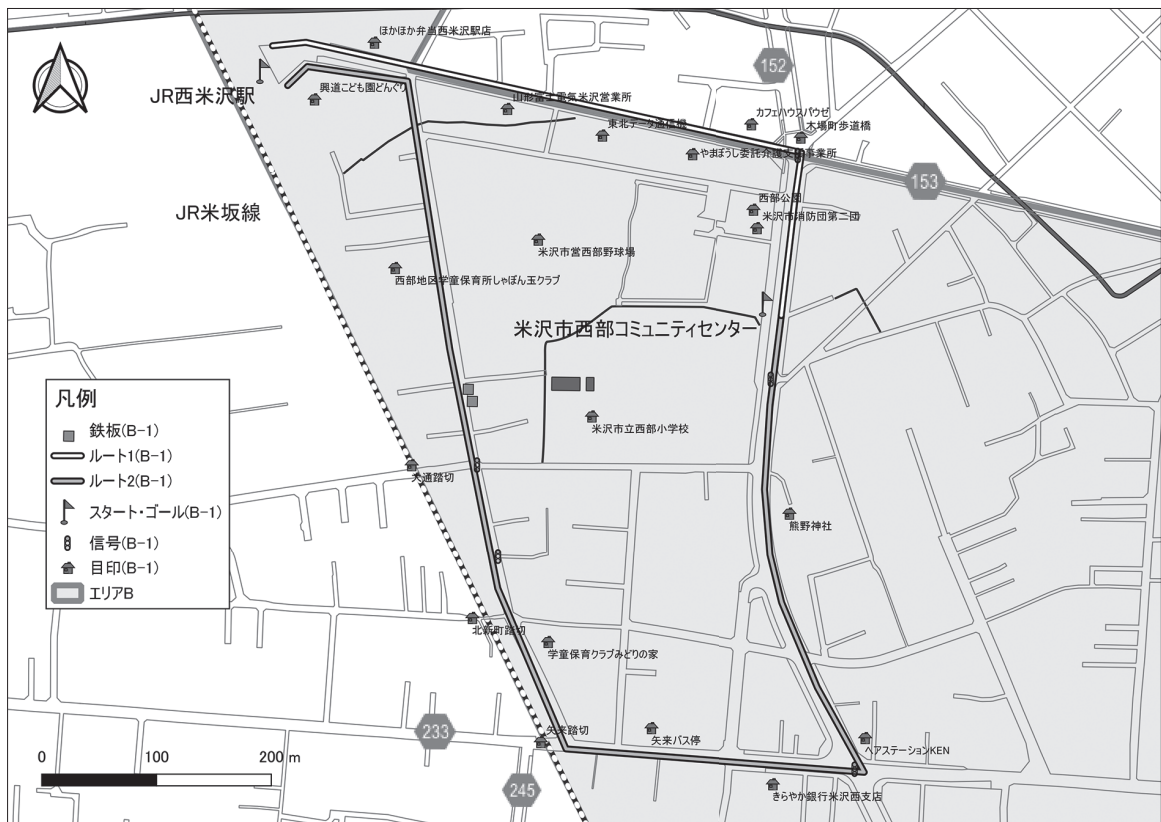
図32 鉄板 (エリアB・B-1コース)

鉄板はルート2上に2個確認された。ルート1上では鉄板は確認されなかった。鉄板の位置を図32に示している。2つの鉄板は大通踏切近くの信号のある交差点から西部地区学童保育所しゃぼん玉クラブまでの道筋に存在している。

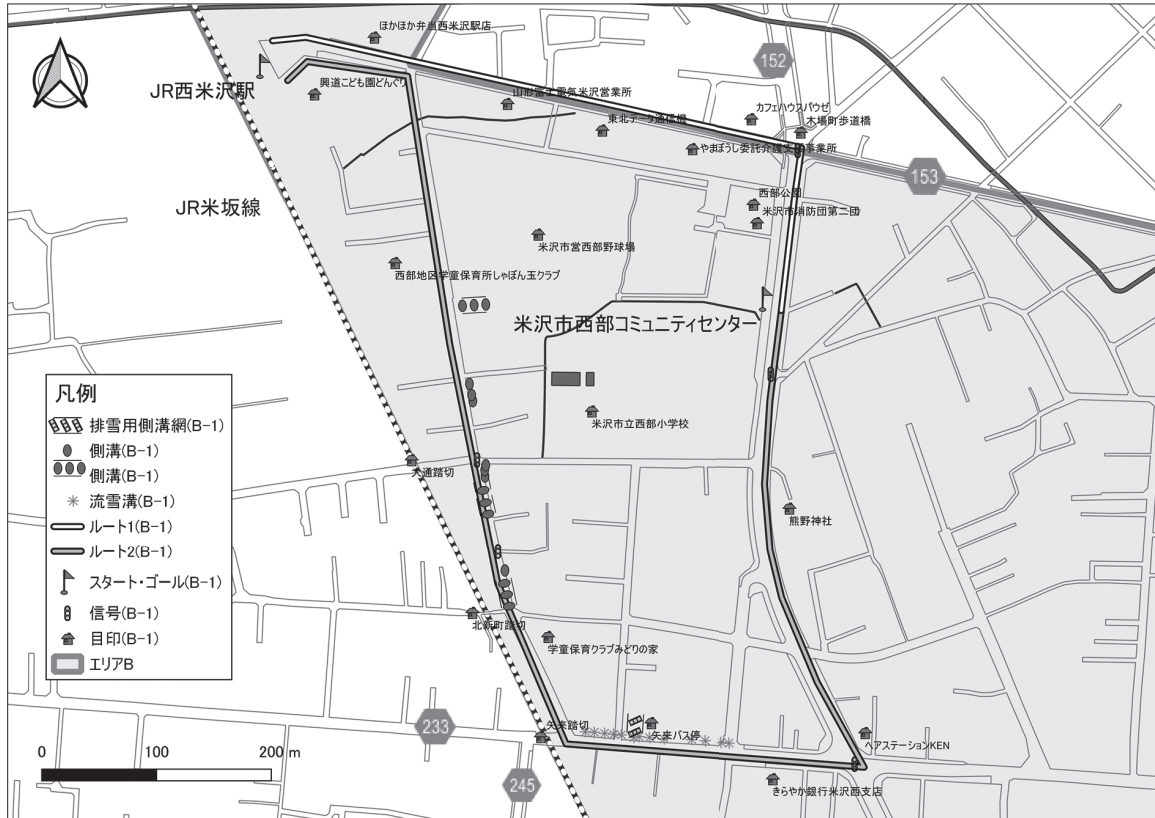
図33 排雪用側溝網、側溝、流雪溝 (エリアB・B-1コース)

排雪用側溝網、側溝、流雪溝については、ルート2上に排雪用側溝網が1個、側溝が11個、流雪溝が13個確認された。ルート1上では排雪用側溝網、側溝、流雪溝は確認されなかった。排雪用側溝網、側溝、流雪溝の位置を図33に示している。矢来バス停近くで1個の排雪用側溝網が確認された。側溝は、その全てが学童保育クラブみどりの家から西部地区学童保育所しゃぼん玉クラブまでの道筋に存在している。流雪溝については、その全てが県道233号線上に存在している。

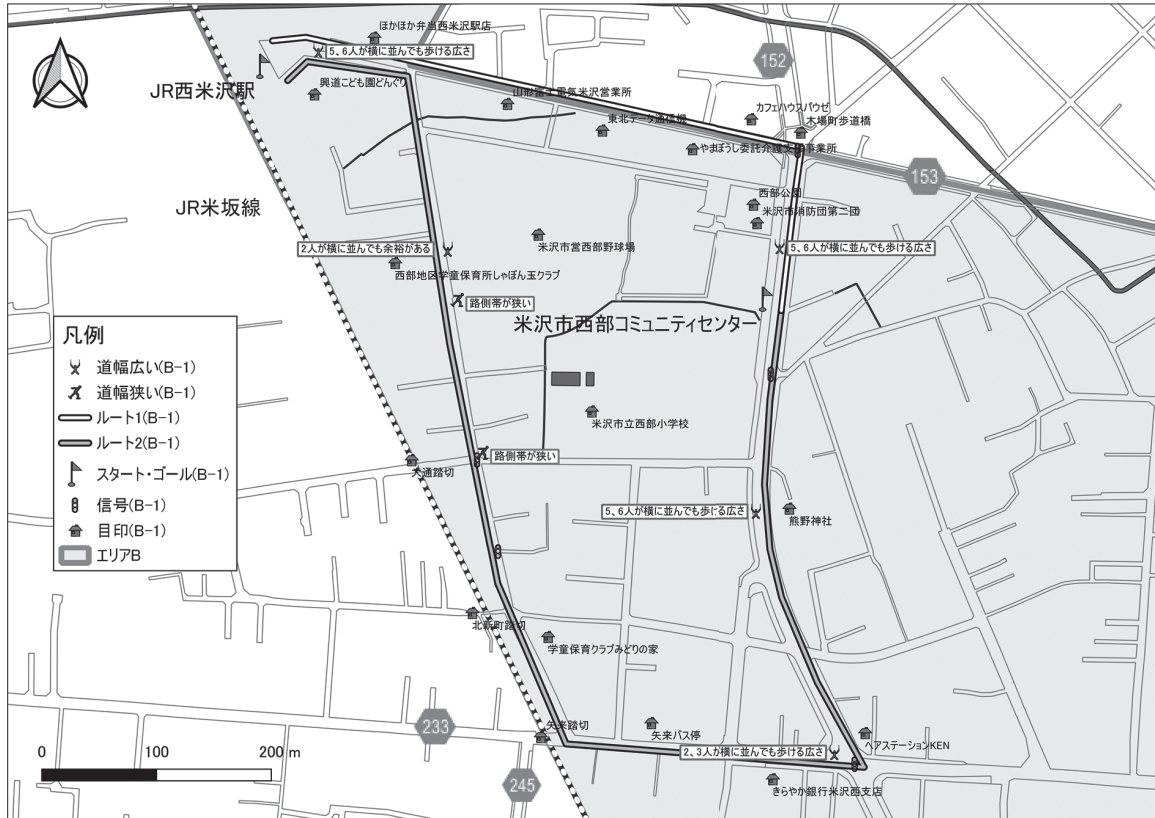
図37 道幅が広い箇所、道幅が狭い箇所 (エリアB・B-1コース)

B-1コースの調査ルート上で確認した道幅が広い箇所、道幅が狭い箇所を図37に示している。B-1コースでは道幅が広い箇所がルート1に2箇所存在している。図37より道幅が広い2箇所は、県道152号線上、県道153号線上に存在している。この2つの道幅が広い箇所は「5、6人が横に並んでも歩ける広さ」と報告されている。ルート2上では道幅が広い箇所は3箇所存在している。1つ目の道幅が広い箇所は「5、6人が横に並んでも歩ける広さ」と報告されており、県道152号線上に確認された。2つ目は、県道233号線上に確認され「2、3人が横に並んでも歩ける広さ」と報告されている。残りの1つの道幅が広い箇所は「2人が横に並んでも余裕がある」として、西部地区学童保育所しゃぼん玉クラブ付近から進んで突き当たりまでの道筋に確認できる。道幅が狭い箇所はルート2上に2箇所確認された。ルート1上では道幅が狭い箇所は確認されなかった。この2つの道幅が狭い箇所は大通踏切近くの信号のある交差点から西部地区学童保育所しゃぼん玉クラブまでの道筋に位置しており、「路側帯が狭い」と指摘されている。

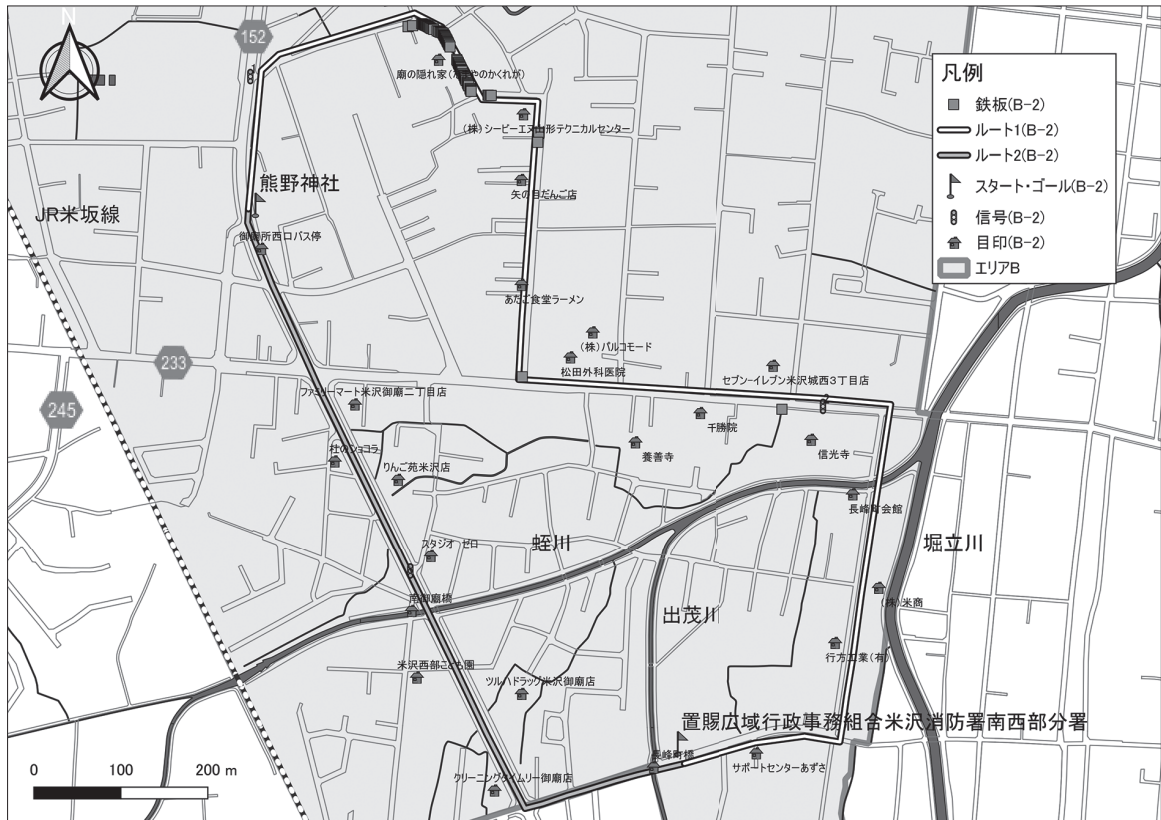
図42 鉄板 (エリアB・B-2コース)

鉄板は73個確認された。ルート2上では鉄板は確認されなかった。鉄板の位置を図42に示している。鉄板はルート1のスタート地点の熊野神社から北方向に進み1つ目の信号を右折して直進した突当たりの角から（株）シービーエヌ山形テクニカルセンター近くまでの道筋に71個存在している。

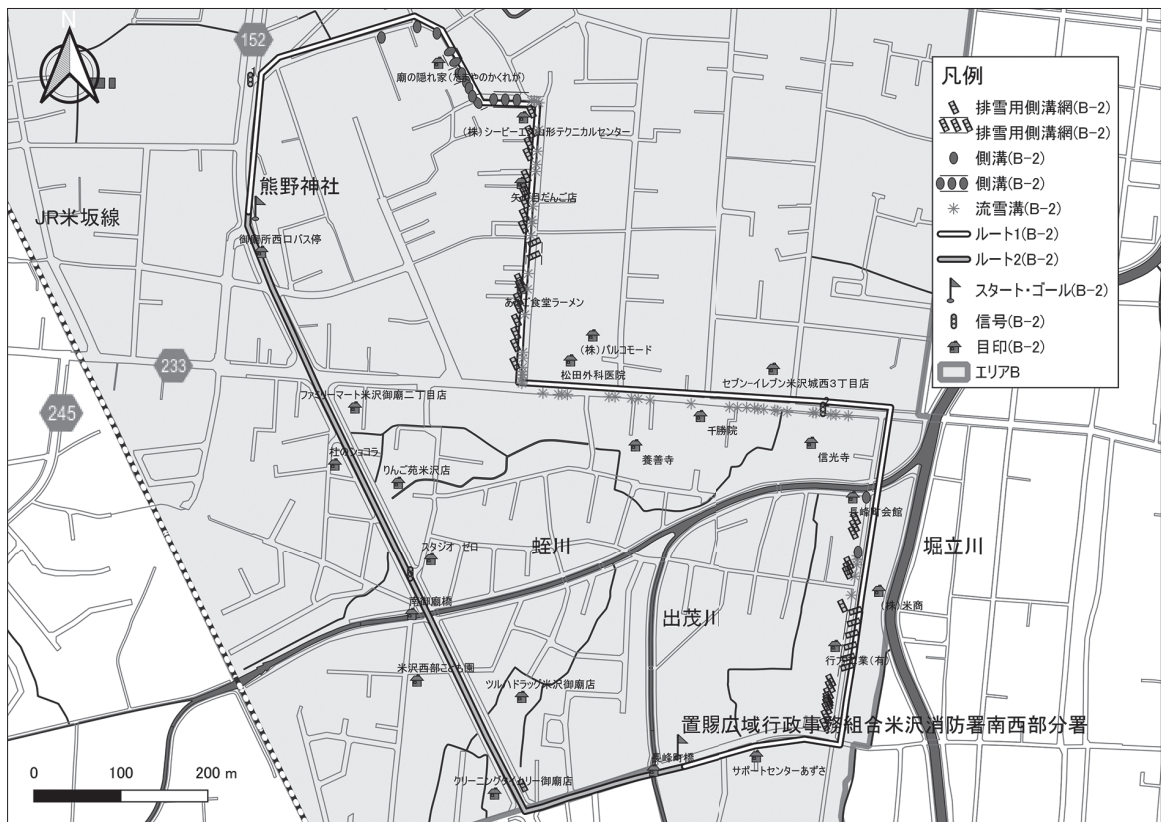
図43 排雪用側溝網、側溝、流雪溝 (エリアB・B-2コース)

排雪用側溝網、側溝、流雪溝については、排雪用側溝網が40個、側溝が13個、流雪溝が15個確認された。なおルート2上では側溝、流雪溝は確認されなかった。排雪用側溝網、側溝、流雪溝の位置を図43に示している。排雪用側溝網は（株）シービーエヌ山形テクニカルセンター付近から松田外科医院までの道筋と、長峰町会館付近からサポートセンターあずさまでの道筋に数多く存在している。また、排雪用側溝網がクリーニングタイムリー御廟店の向かいに1個存在している。側溝はルート1のスタート地点の熊野神社から北方向に進み1つ目の信号を右折して直進した突当たりの角から（株）シービーエヌ山形テクニカルセンター近くまでの道筋に数多く存在している。また、長峰町会館付近から（株）米商までの道筋に2個存在している。流雪溝については廟の隠れ家（たまやのかくれが）付近から松田外科医院までの道筋および、県道233号線上に数多く存在している。さらに、長峰町会館付近から（株）米商までの道筋に流雪溝が4個存在している。

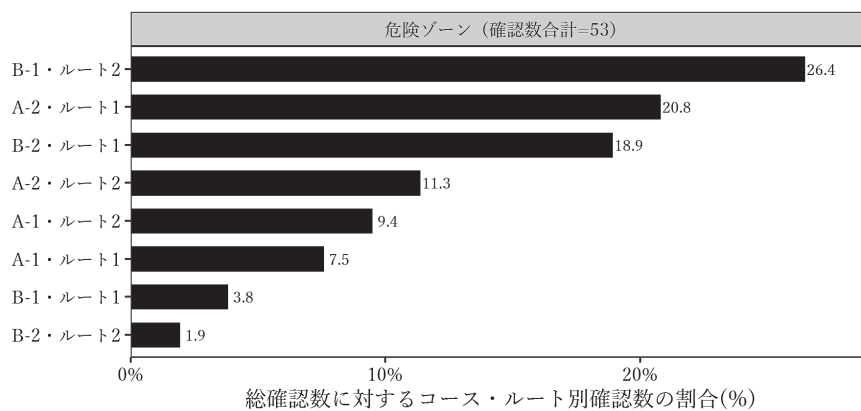
図53 危険ゾーンの総確認数に対するコース・ルート別確認数の割合

本研究では、調査時に歩行者が歩行の際に、歩行者の安全性が損なわれる可能性があるとして調査者が判断した箇所について、「危険ゾーン」の名目で情報収集を行っている。西部地区JR米坂線以東エリア内で調査した4コース8ルートにて確認された危険ゾーンの総確認数に対するコース・ルート別確認数の割合を図53に示す。

図53より調査したすべてのコース・ルートにおいて危険ゾーンの箇所が確認された。危険ゾーンは合計53箇所確認できた。最も危険ゾーンの箇所が多かったのは26.4%を占めたエリアBのB-1コース・ルート2であった。次いで、エリアAのA-2コース・ルート1となっており、その割合は20.8%となった。3番目に多かったのが18.9%を占めたエリアBのB-2コース・ルート1となった。

本研究では「危険ゾーン」として、歩行者の安全性が損なわれる可能性があるとして調査者が判断した地点の情報も収集している。調査した4コース8ルート全てにおいて危険ゾーンと判断された地点が確認されており、その合計は53箇所となった(図53)。今回の調査コースでは、特にエリアBのB-1コース・ルート2は危険ゾーンの個数の割合が26.4%となっている。このB-1コース・ルート2は米沢市西部コミュニティセンターをスタート地点とし、JR西米沢駅をゴール地点として設定している。スタート地点から県道152号線と県道233号線との交差点までは、「凸凹あり」、「コンクリートの側溝ふたに凸凹あり」や「石畳の一部が欠けている」など歩行の際は足元に注意を要する箇所があった(図38)。矢来踏切から北方向に進む道筋では「カーブミラーが見えにくい」や「車の走行状況が分かりにくい」と指摘している箇所も
